KÖZLEKEDÉSBIZTONSÁGI  
SZERVEZET

## **ZÁRÓJELENTÉS**

**2013-423-4P  
REPÜLŐESEMÉNY**

**Airbus A321 / 2 x JAS 39 Gripen  
TC-JSM / nem ismert**

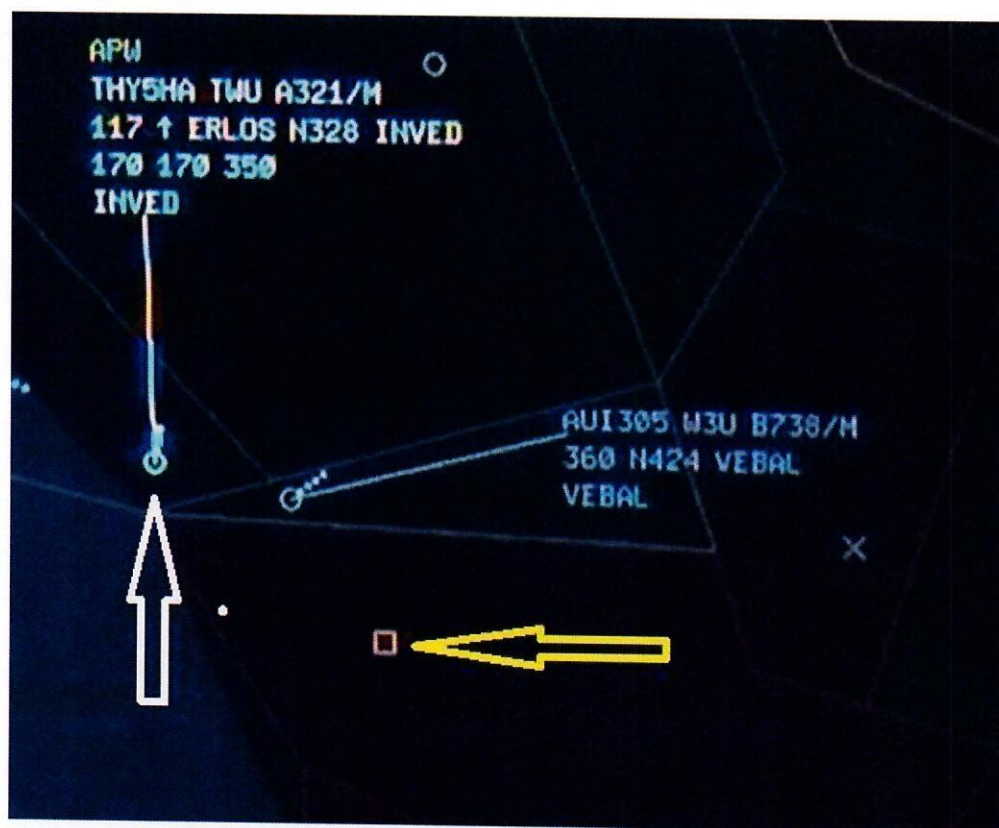
1. ábra Az EL szektor radarképe UTC 10:12:15-kor, amikor LHKE ATC a TITAN01 kötelék rádió frekvencia váltását kezdeményezte. A TITAN01 kötelék radar címkéje nem látható. (fehér nyíl THY5HA, sárga nyíl: TITAN01)

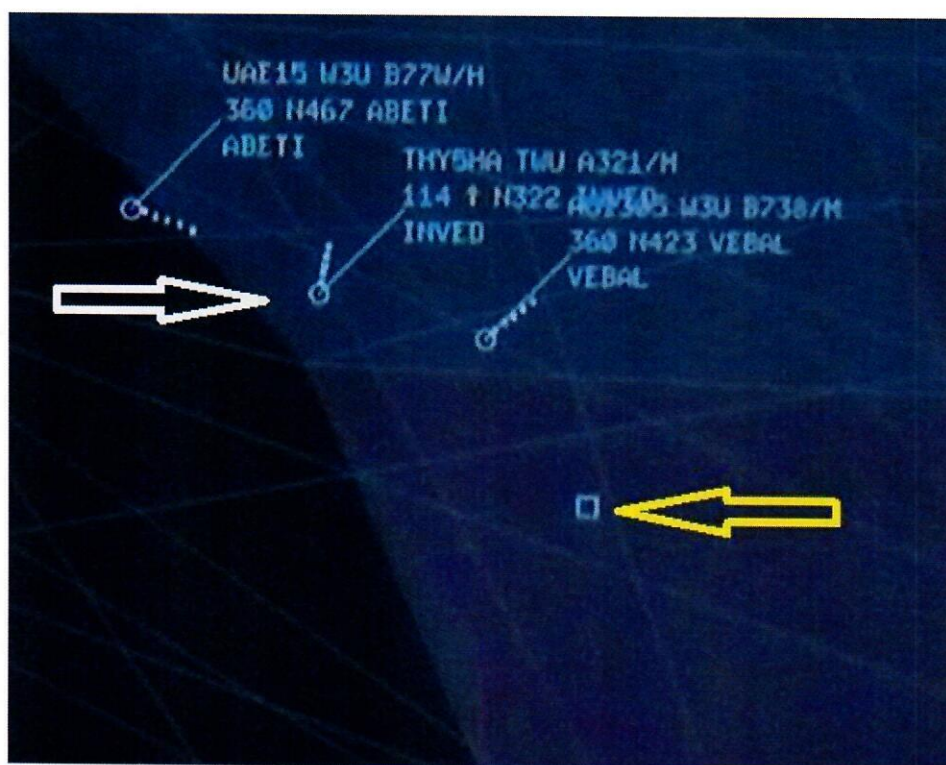
2. ábra A WL szektor radarképe UTC 10:12:15-kor, amikor LHKE ATC a TITAN01 kötelék rádió frekvencia váltását kezdeményezte. A TITAN01 kötelék radar címkéje nem látható. (fehér nyíl THY5HA, sárga nyíl: TITAN01)

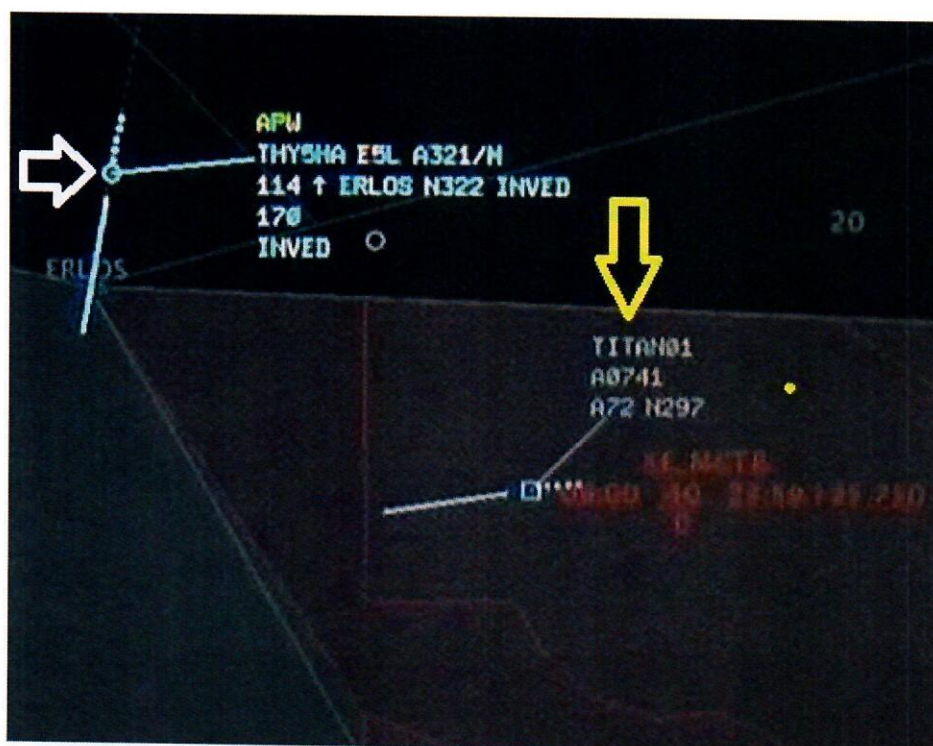
3. ábra Az APP szektor radarképe UTC 10:12:15-kor, amikor LHKE ATC a TITAN01 kötelék rádió frekvencia váltását kezdeményezte. A TITAN01 kötelék radar címkéje 7.200 láb magasság kijelzéssel látható. (fehér nyíl THY5HA, sárga nyíl: TITAN01)

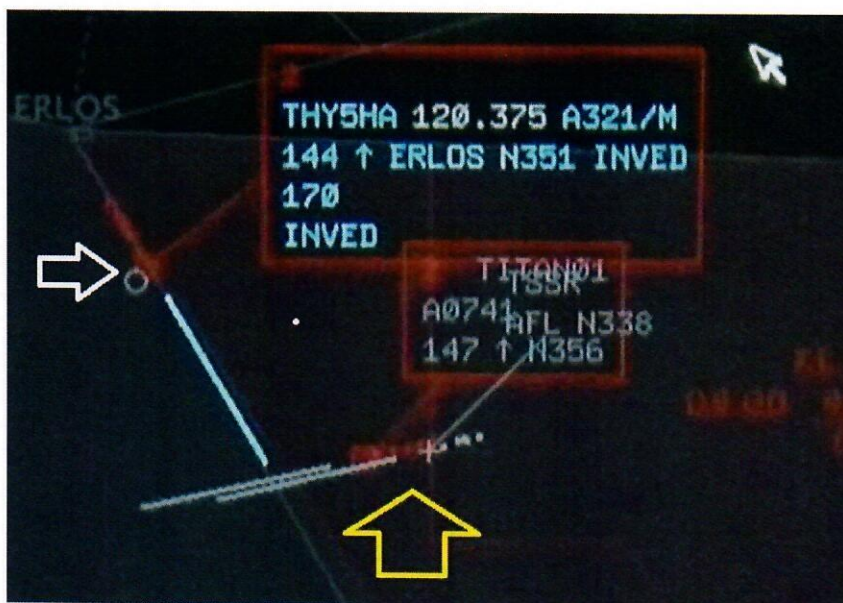
4. ábra: Az APP szektor radarképe UTC 10:13:37-kor, amikor a THY5HA kifordítását az APP megkezdte. (fehér nyíl THY5HA, sárga nyíl: TITAN01 mögötte (jobbra) „+” karakterrel jelölve a kötelék kísérő tagja)

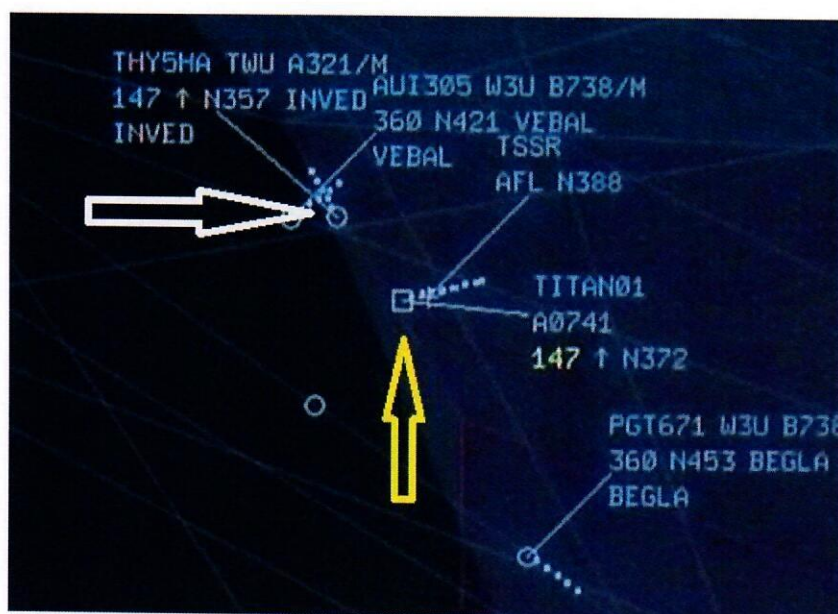
5. ábra: A WL szektor radarképe UTC 10:13:48-kor, amikor a TITAN01 kötelék áttért irányításra a WL szektorhoz. Mindkét légi jármű azonos FL147 magasságon volt, emelkedőben. (fehér nyíl THY5HA, sárga nyíl: TITAN01, mögötte (jobbra) „+” karakterrel jelölve a kötelék kísérő tagja)
