**Tárgy:** 2013-440-4P számú karbantartási esemény lezárása

| Bejelentés nyilvántartási száma: | 2013-440-4P |
| Légijármű típusa: | Airbus A320 |
| Légijármű lajstromjele: | HA-LWA |

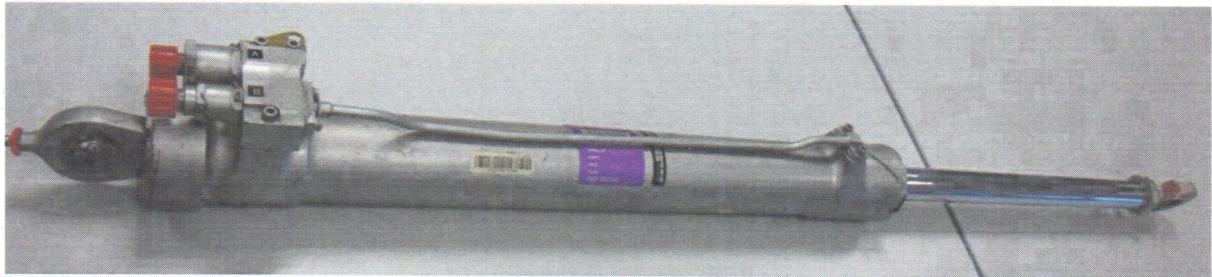
A tárgyi munkahenger az alábbi fényképen látható:

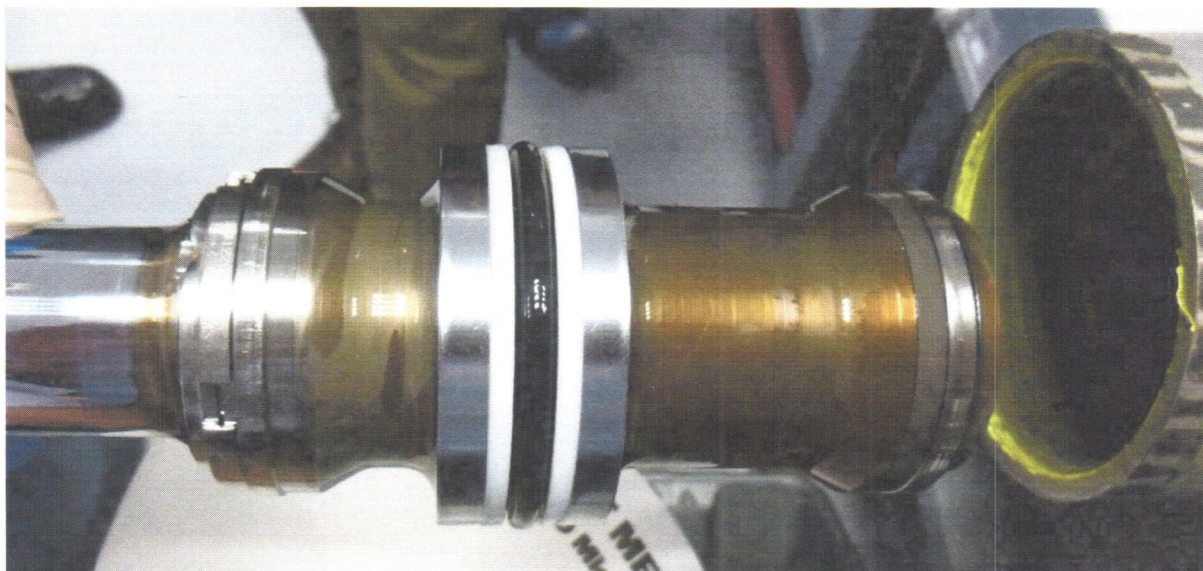
A kiépített dugattyúnak a vizsgálat szempontjából fontos része az alábbi képen látható:

A dugattyú tömítő gyűrűje, és csillapító gyűrűje jó állapotban volt, azokon sérülésnek nem volt nyoma.

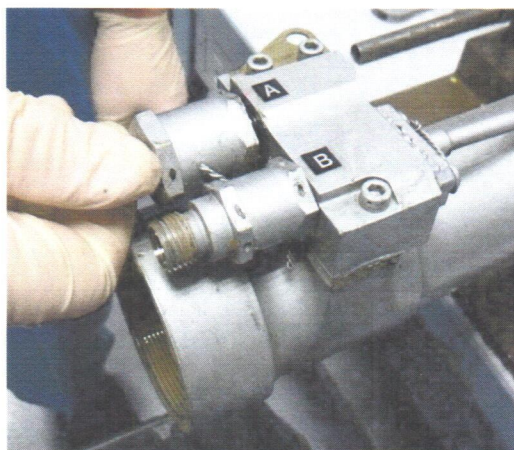
A munkahenger nyomáscsökkentő egysége (Restrictor) az alábbi fényképen látható:

A nyomáscsökkentő egység megbontása után az A és B egység mindhárom alkatrészén korróziós nyom volt található.

A KBSZ szerint az eseményt okozhatta a munkahenger nyomásszabályozó egység mozgó alkatrészének esetleges megszorulása, a korróziós felületek következményeképpen.
