**KÖZLEKEDÉSBIZTONSÁGI  
SZERVEZET**

# **ZÁRÓJELENTÉS**

**2013-621-5  
vasúti baleset**

**Budapest, Közvágóhíd  
2013. augusztus 4.**

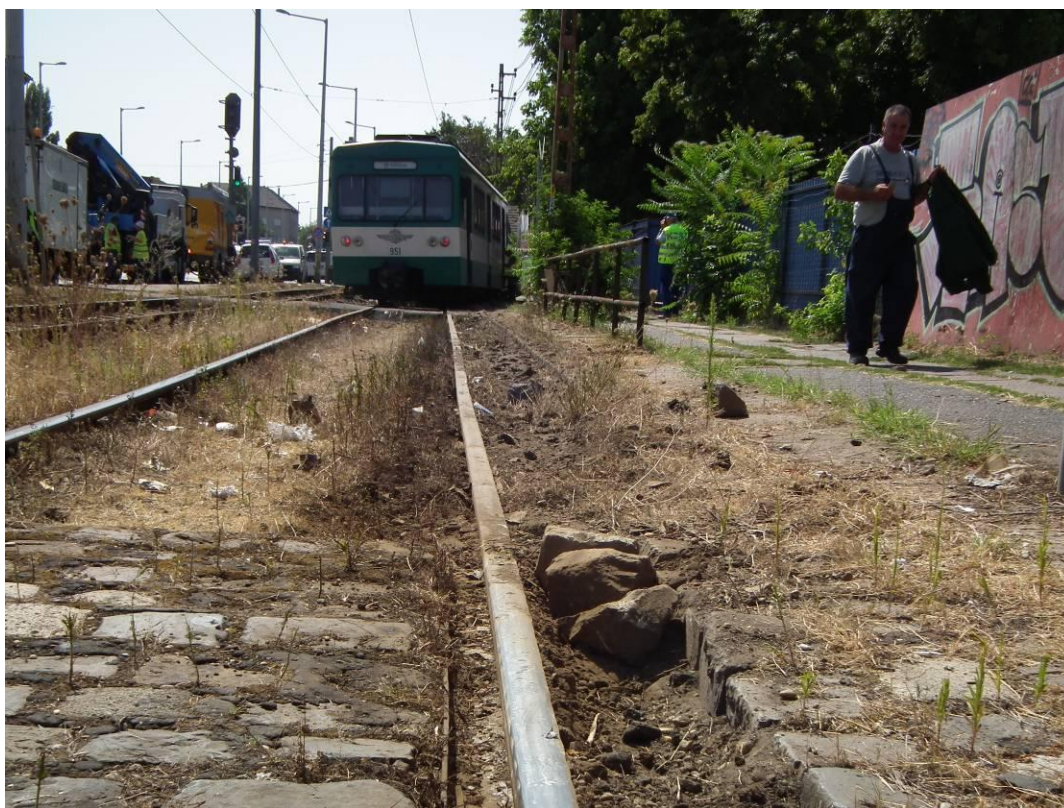
Ezután Vágóhídról Ráckeve-re menetrend szerint 9:35-kor induló vonat a végállomásra való indulás után – a váltókörszetet elhagyva – egy kockakővel burkolt útátjárón kisiklott: a szerelvény 3. kocsijának (951 psz. motorkocsi) menetirány szerinti első fogóváza mindkét tengelyével elhagyta a vágányt.

Személyi sérülés nem történt, megsérült a jármű forgóváza, kidőlt egy fényjelző és egy erősen korrodált állapotú védőkorlát.

3. ábra: a kisiklott szerelvény és a kisiklás nyomai

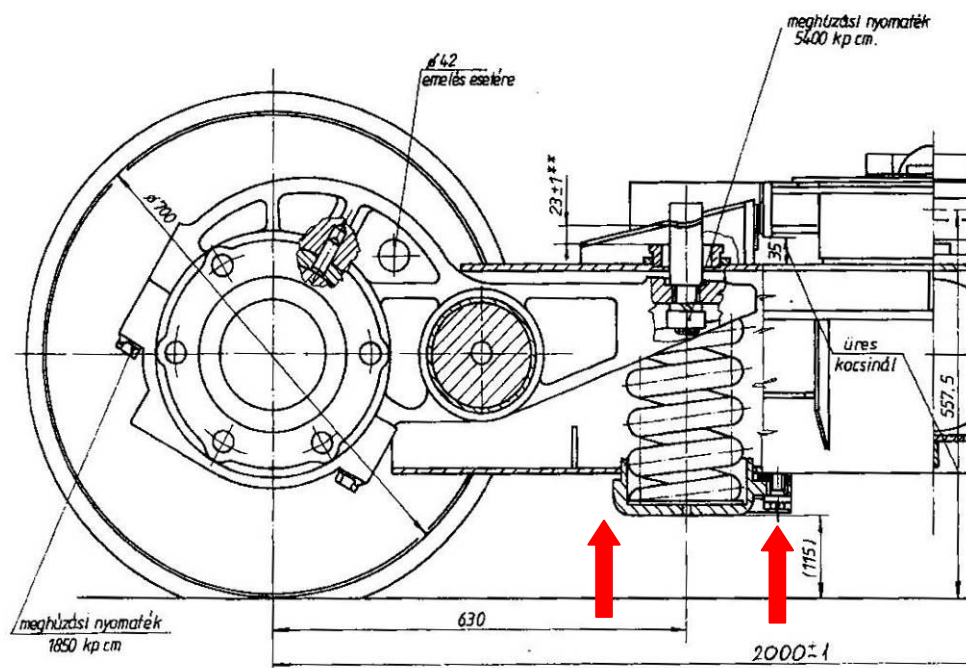
A rugókat felülről terheli a lengőkar, alul pedig egy forgóvázhoz erősített fedélre támaszkodnak (4. ábra). E fedelet 3 biztosított csavar tartja a forgóvázkereten. A kerékterhelés beállítása a fedél és a forgóvázkeret, vagy a fedél és a rugó közé tett hézaglemezekkel történik.

A rugófedelet 3 csavar rögzíti, melyek a csavarfej furatain átvezetett acéltüskékkel vannak rögzítve.

4. ábra: a rugó és a csavarok elhelyezése a forgóvázban

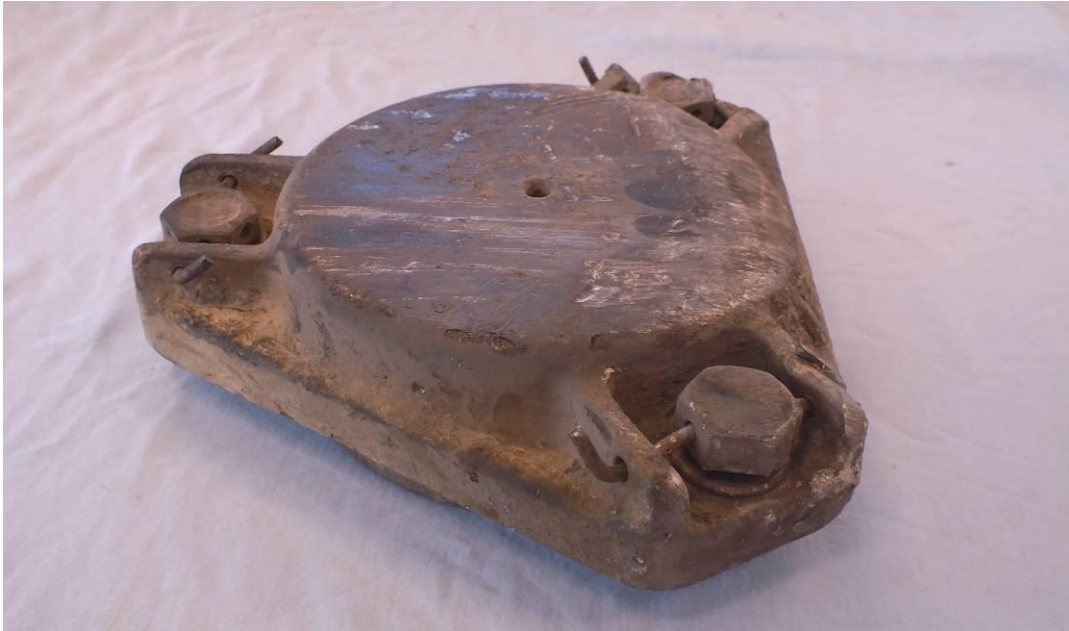
A forgóvázról leszakadt rugófedélen jól látható felületi kopásnyom volt (5. ábra). A kopás 35 mm hosszán, 10 mm-ig felfutó anyaghiányt jelent.

5. ábra: kopásnyom a rugófedélen

A vasúti pálya mentén a teljes vonalon, mindkét vágány mellett karcolásnyom látható (9. ábra), valamint a rugófedélen kopásból eredő jelentős anyaghiány (5. ábra). A karcolásnyomok olyan távol vannak a sínszáltól, mint a rugófedél helye a forgóvázon. Kijelenthető, hogy e két jelenség összefügg, tehát a rugófedél a vonat korábbi útja során már nem volt a helyén, lelógva nyomot hagyott (10. ábra); majd végül elakadva kiemelte a forgóvázat – miközben teljesen letört.

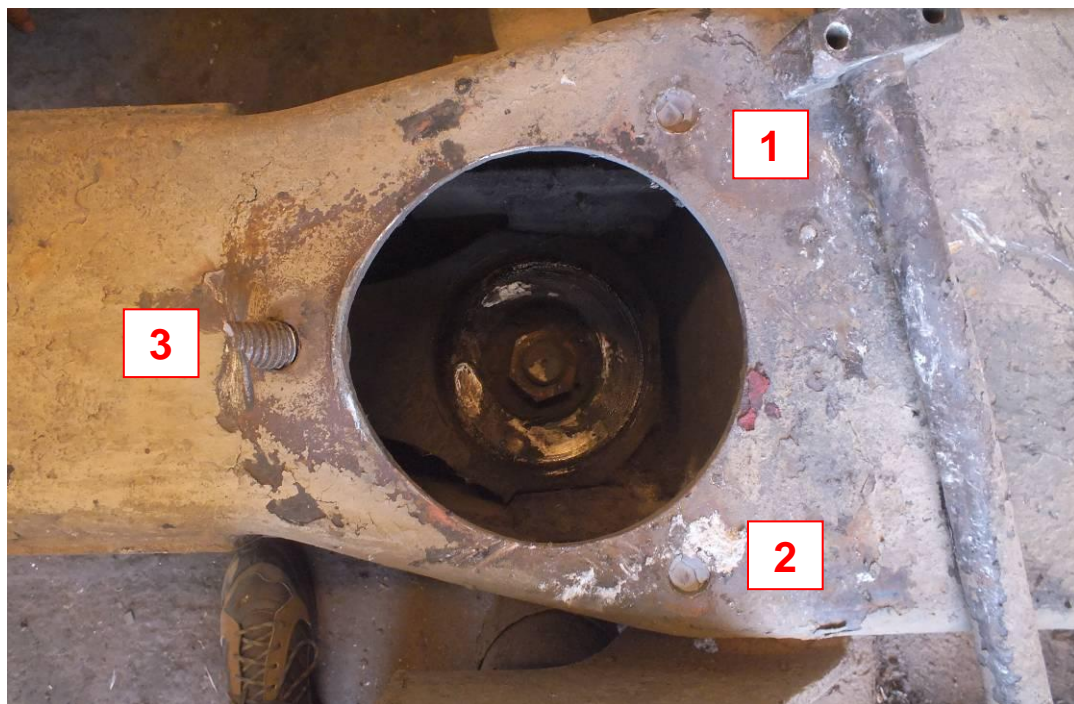
A rugófedél mindhárom rögzítőcsavarja szakadt, törött volt. A csavarok acéltüskével rögzített feje a fedélben maradt, a csavarok töve pedig beszakadva a forgóvázkeretben (7. ábra).

6. ábra: a forgóvázkeretbe beszakadt csavarok

- elrendelte az összes üzemelő járműben az azonos funkciójú csavarok új példányra cseréjét, melynek végrehajtása a zárójelentés kiadásáig megkezdődött;
- módosította a járművek vizsgálati technológiáját, melyben a rugófedeleket gyakrabban (V2 karbantartási fokozatban, kb. 1,5 évente) ellenőrzik, és a csavartörések felismerésére alkalmas eljárással (pengetés);
- útátjáró rekonstrukciós programot terveznek a kockaköves útátjárók átépítésére; melyből az útátjárók színtezésének felülvizsgálata és a fenntartási munkák keretein belüli javítása már a zárójelentés kiadásáig is megtörtént.

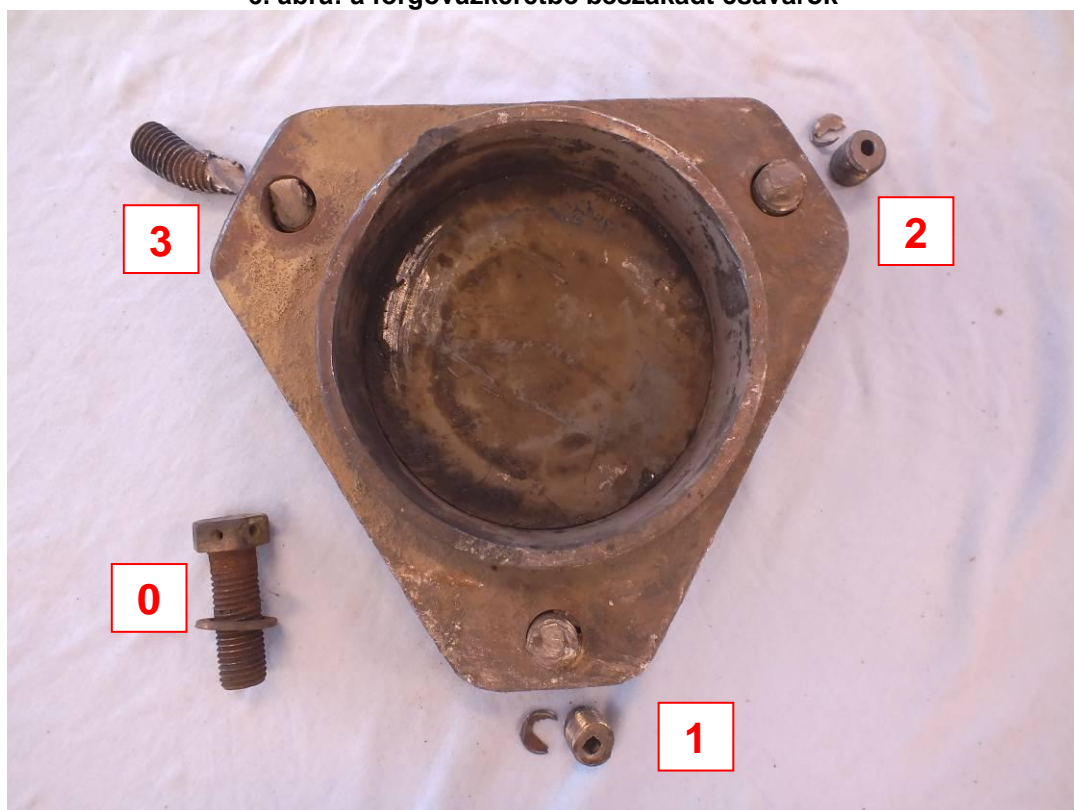
7. ábra: a fedélben maradt csavartöredékek,  
a forgóvázkeretből kiszedett csavardarabok (a kihajtáshoz szükséges furatokkal)  
és egy ép csavar

- a fentebb 1. és 2. sorszámmal jelölt csavarok fáradásos törést szenvedtek, a harmadik egyszeri, jelentős mechanikai túlterhelés miatt tört el. Nyíró igénybevételből eredő károsodást a szakértő nem állapított meg.
- a csavarok mindegyike 8.8 szilárdsági osztályú, keménységük ennek megfelelő, a töréssel kapcsolatba hozható anyaghibájuk nincs.
- nem volt becsülhető a törésig eltelt terhelési ciklusszám.

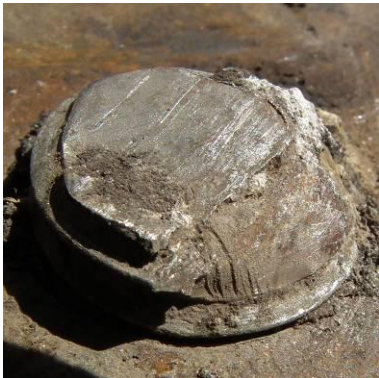
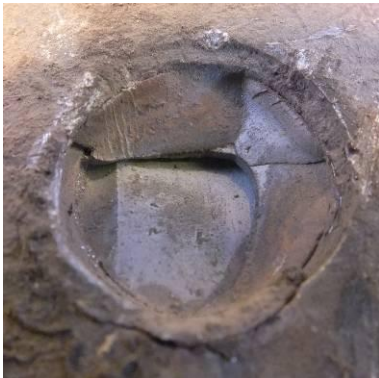
<b>Csavar</b>	<b>Fedélben</b>	<b>Forgóvázkereiben</b>
1	földdel szennyeződött, karcolódott

poros, enyhén korrodált

A szakértői vizsgálat (1.14) ezt a jelenséget igazolta: megállapította, hogy az elsőként tört csavar fáradásos törést szenvedett.

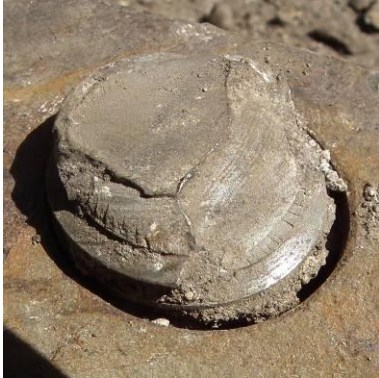
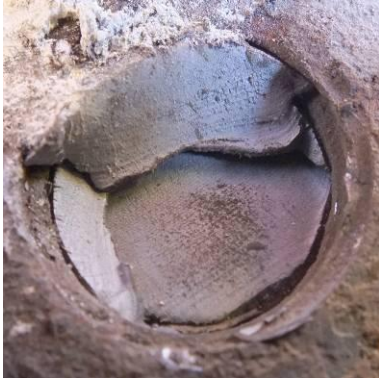
2	földdel szennyeződött, karcolódott

friss, tiszta

Ennek következtében a maradék két csavar tönkremenetele gyorsabb ütemben, szintén fáradásos folyamatként zajlik le.

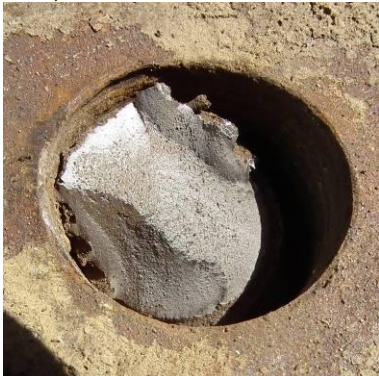
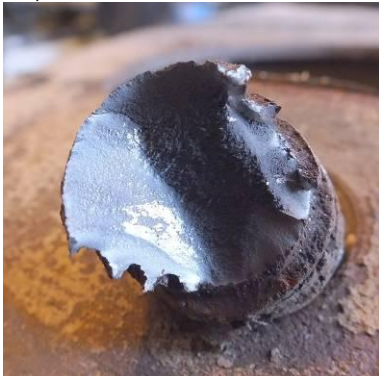
3	friss, tiszta

friss, tiszta

A harmadik csavar a 10. ábrán vázolt helyzetben tarthatta a rugófedelelet a kisiklásig. Az a rugófedél elakadásakor tört el, egyszeri túlterhelés miatt.

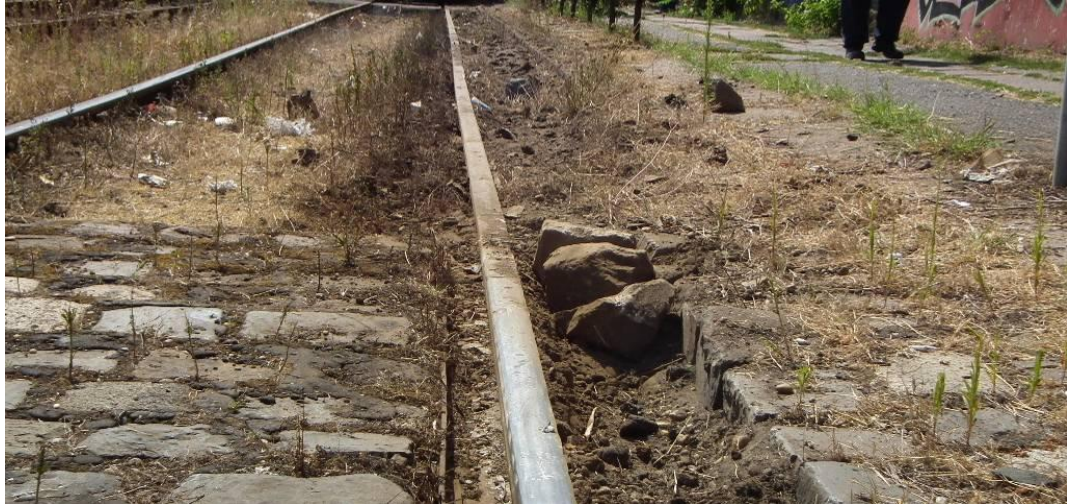
8. ábra: kifordult kockakövek

A nyomok alapján a jármű kisiklása a megállás előtt 45 méterrel érintett kockaköves útátjáróban történt. A kisiklás előtt, annak közelében a vasúti pálya jobb oldalán kifordult kockakövek voltak láthatóak.

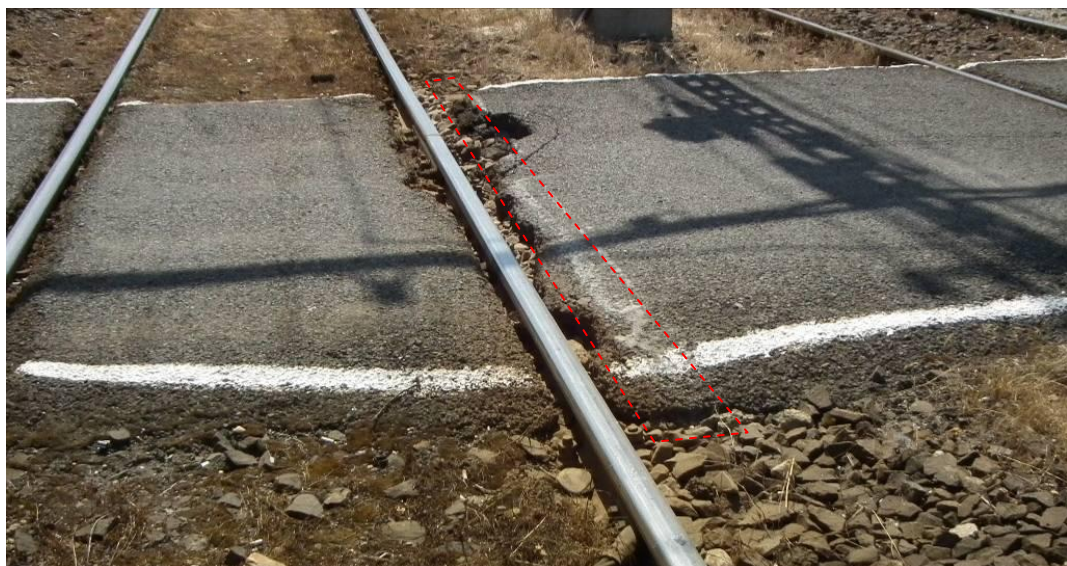
A Közvágóhíd-Ráckeve vasútvonal mindkét vágánya mellett, annak jobb oldalán, a magasabb útburkolatú útátjárókban, kockaköveken, betonelemeken egy sínekkel párhuzamos karcolás, ütésnyom volt megfigyelhető a sínszáltól kb. 20 cm-re (9. ábra).

9. ábra: nyomok egy útátjáróban

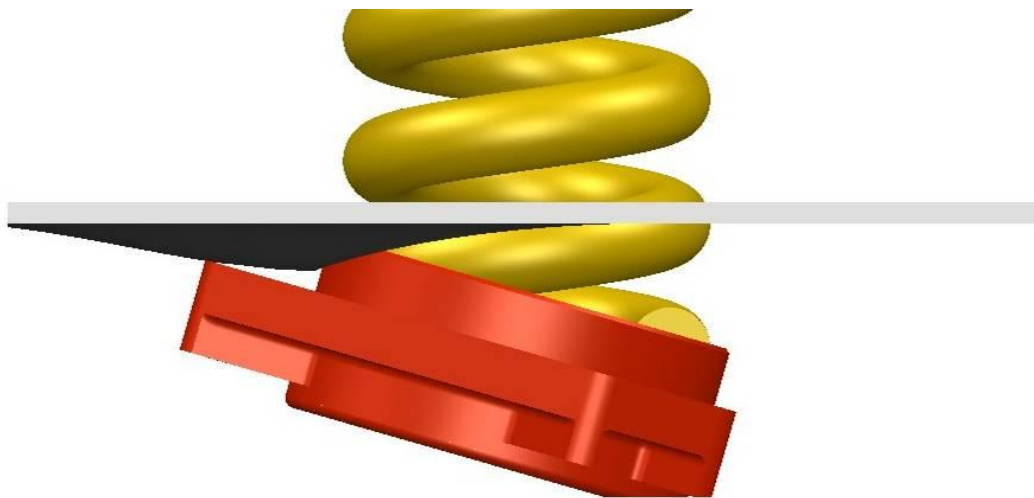
**10. ábra: a rugófedél következtetett helyzete a kisiklás előtt;  
jobbra lent ábrázolva a kopás**

A nyomok alapján ebben a helyzetben legalább egy teljes oda-vissza utat bejárt a szerelvény. A rugó okozta terhelés eközben folyamatosan fokozhatta a lehajlást (a forgóvázkeret és a megmaradt csavar deformációjával), míg a kisiklás helyén elakadt.

A fenti meg gondolás alapján a fedelet utoljára tartó csavar ábráinkon a 3. sorszámmal ellátott példány. Ezen állapot bekövetkezése előtt – legalább egy oda-vissza úttal – kellett a másik két (1. és 2.) csavarnak törnie, szakadnia.
