**KÖZLEKEDÉSBIZTONSÁGI
SZERVEZET**

ZÁRÓJELENTÉS

**2013-649-5
VASÚTI BALESET**

**Kápolnásnyék és Gárdony állomások között
2013. augusztus 12.**

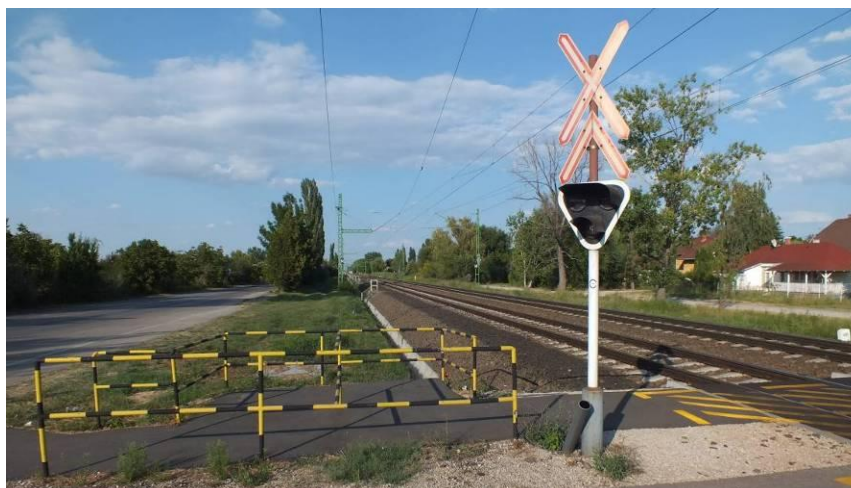
3. ábra: A gépkocsi és a vonat érkezési iránya

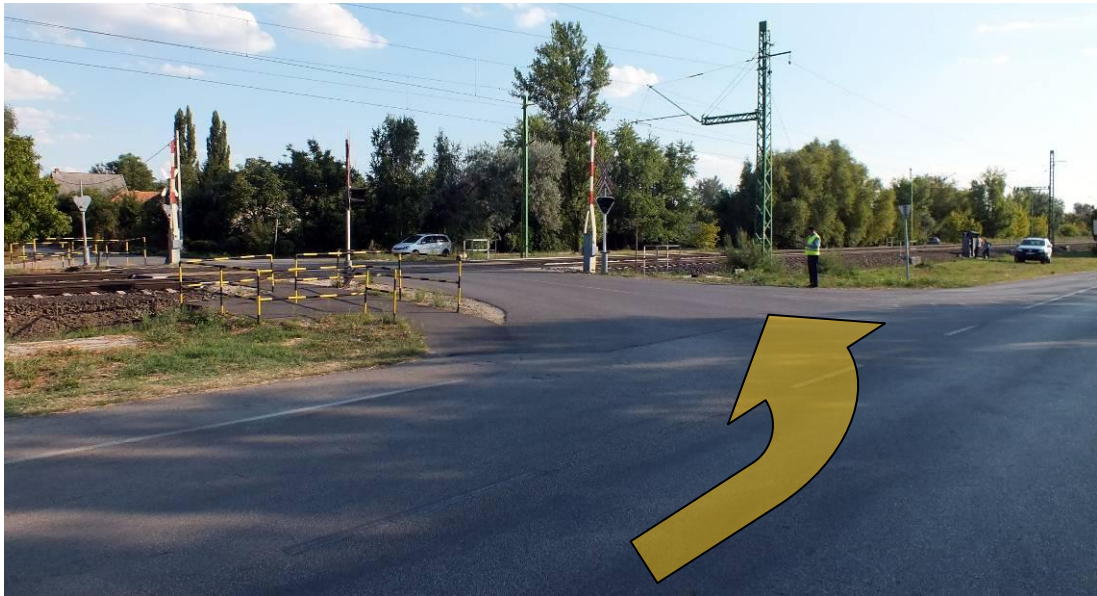
A közút és a vasút vonalvezetése ezen a szakaszon párhuzamos, egymástól faszor választja el azokat. (3. ábra) Az útátjáró irányonként egy-egy forgalmi sávós, STRAIL elemes kialakítású, labirint-korlátos gyalogos átvezetéssel. Biztosítása fény- és félsorompós, a párhuzamos úton az átjáró felé érkezők részére a jobb észlelhetőség érdekében irányonként a fénytorompó árbcok el vannak forgatva. A közúti jelzőtáblák elhelyezése a szabályoknak megfelelő. A csökkentett rálátási háromszögek mind a négy irányba biztosítottak.

4. ábra: Az átjáró gépkocsi érkezési irányából

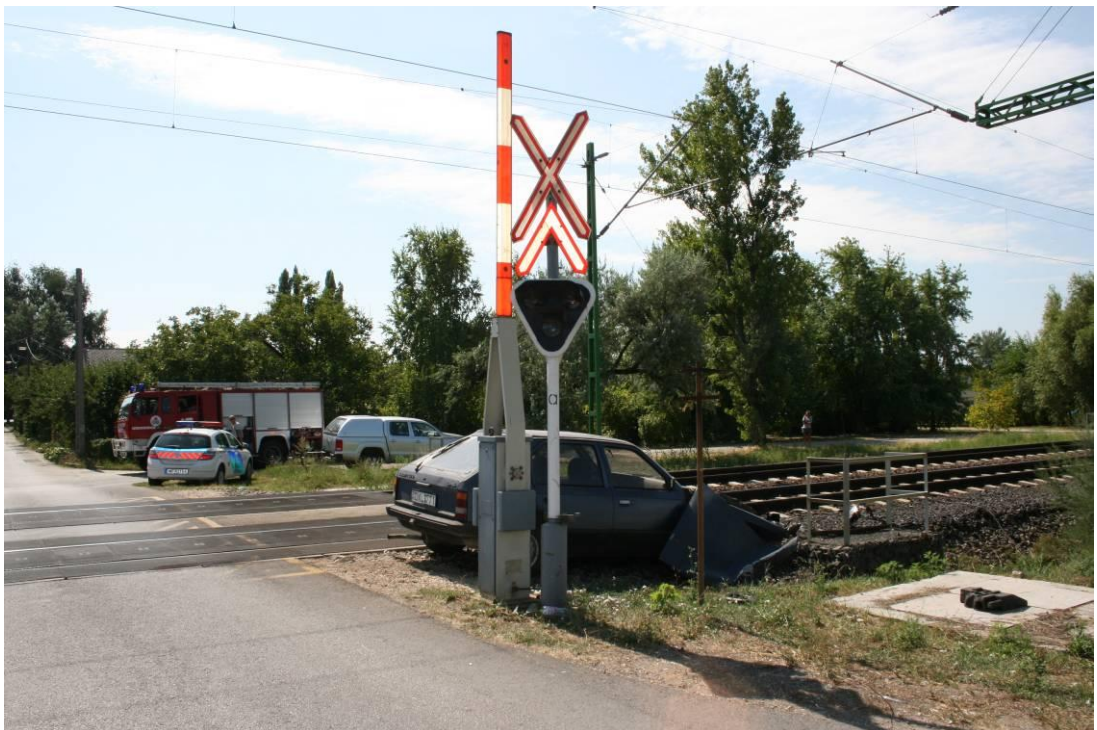
A balesetet megelőző hónapban a berendezés 56 alkalommal került zavar állapotba.

5. ábra: A meghibásodott fény- és félsorompó, valamint a gépkocsi az ütközés után

- A fény - és félsorompó zavar állapotban volt, így nem töltötte be a funkcióját.
- A sorompóberendezés működése a balesetet megelőző egy hónapban is bizonytalan volt, melynek oka ez idő alatt nem került feltárássra.
- A személygépkocsi vezetője megszokásból közlekedett, nem figyelte meg a fénsorompót, csak a csapórúd függőleges helyzetét.

A hibás SJ és SB egységeket kicserélték, amely után már nem jelentkezett azonos ok miatt zavar állapot.

A balesetet követően – még aznap - a pályahálózatot működtető MÁV Zrt. szakemberei sikeresen felderítették és kijavították a berendezés hibáját. A beleset időpontjában már lezajlott az állomásköz átépítése, az úttájrókat fedező sorompóberendezések rendszerbe való bekötése azonban még nem történt meg. Az AS491 jelű úttájró új fény- és félsorompó berendezését 2013. december 8-án helyezték üzembe. Az új biztosító berendezés a sorompó meghibásodása esetén nem vezérel ki a jelzőkre továbbhaladást engedélyező jelzési képet.

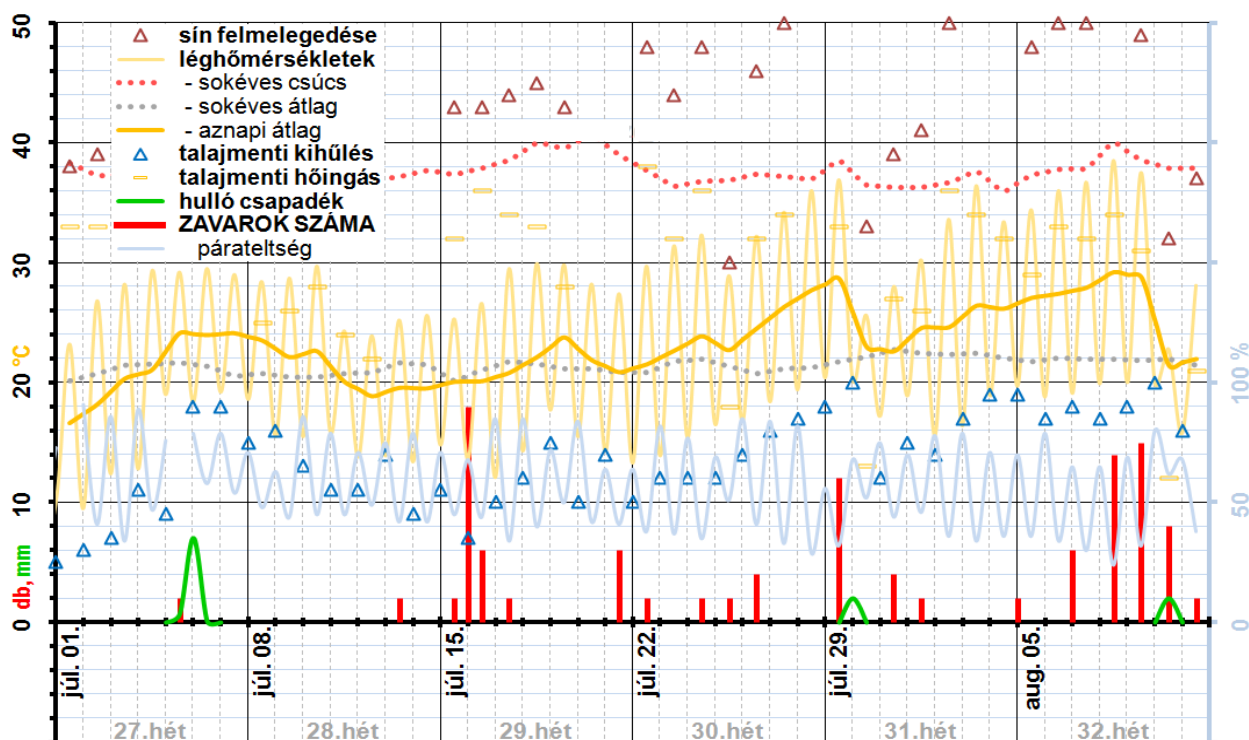
6. ábra: A zavar állapotok és az időjárási viszonyok

A sorompó zavar állapotainak számát és az időjárási tényezőknek az alakulását mutatja a 6. ábra.

Mivel a kérdéses hetekben több olyan hőség hullám is volt, ami sokéves csúcsértékeket is beállított, a Vb megvizsgálta a zavarok és különféle környékbeli pálya menti hőmérsékletek, valamint néhány, szintén szóba jöhető időjárás elem időbeli menetének összefüggéseit is (6. ábra).

A 31. hét eleji és a 32. hét közepi, szintén kiugró számú zavarok már egybeesnek egy-egy szélsőséges hőség hullám tetőzésével: a léghőmérséklet 40°C közelébe, a síneké 50°C-ra kúszott, azonban a júl. 29-i zavarok reggel-délelőtt történtek, s olyan hőmérsékletek pedig már a megelőző napok délutánjain is voltak, amikor viszont egyetlen zavar sem volt.

Augusztus 8-9-én - amikor országosan sok történelmi csúcs dőlt meg - a zavarok már napközben-este voltak, azonban a 6. ábraán megfigyelhetjük, hogy pl. a megelőző augusztus 7-én, sőt, már augusztus 3-án is a léghőmérsékletek csak 1-2°C-al maradtak el a kérdéses napokétól.

Megállapítható tehát, hogy a zavarok nem magyarázhatók önmagában a forrósággal vagy más időjárás elemmel sem, jöhetnek az sem zárható ki teljesen, hogy egyes esetekben ne szerepelhetett volna a kiváltó okok között.
