KÖZLEKEDÉSBIZTONSÁGI
SZERVEZET

ZÁRÓJELENTÉS

**2013-666-5
vasúti baleset**

**Bakonygyirót
2013. augusztus 15.**

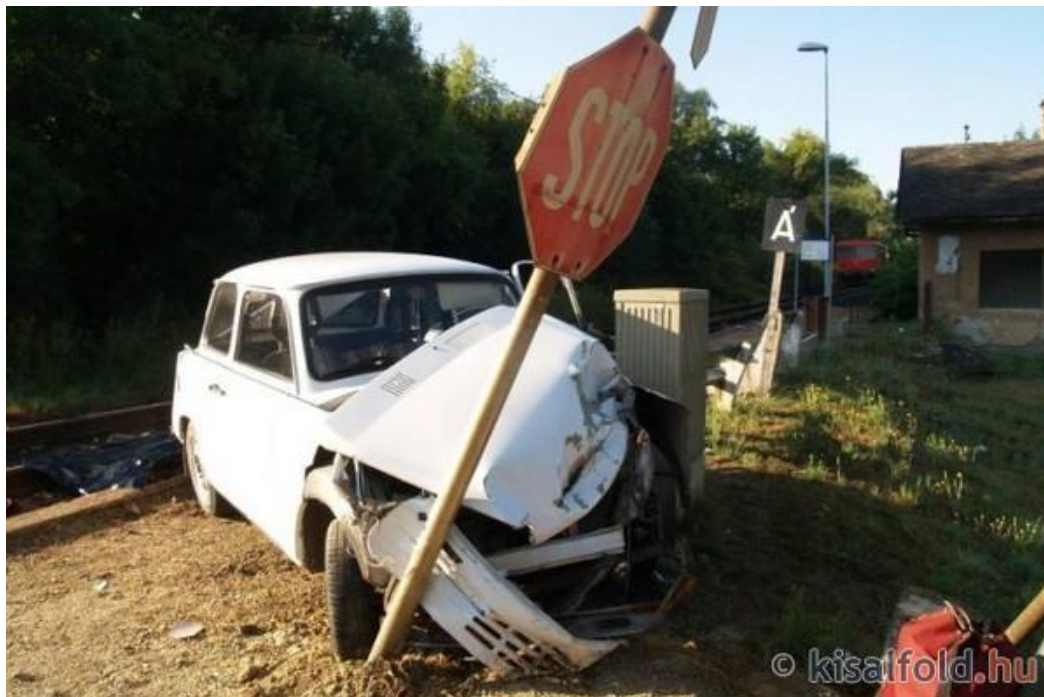
2013. augusztus 15-én 6 óra 8 perckor a Győrből Bakonyszentlászlóra tartó 39510 sz. vonat a Bakonygyirót megállóhelyet keresztező út nem biztosított útátjárójában egy Trabant gépkocsival ütközött. A gépkocsi vezetője az ütközés következtében kiesett a gépkocsiból és a helyszínen életét vesztette.

A vonat úgy állt meg, hogy az első vezetőálláson lévő GPS vevő az útátjárótól 96 méterre volt.

3. ábra: az esemény helyszíne (fotó: kisalfold.hu)

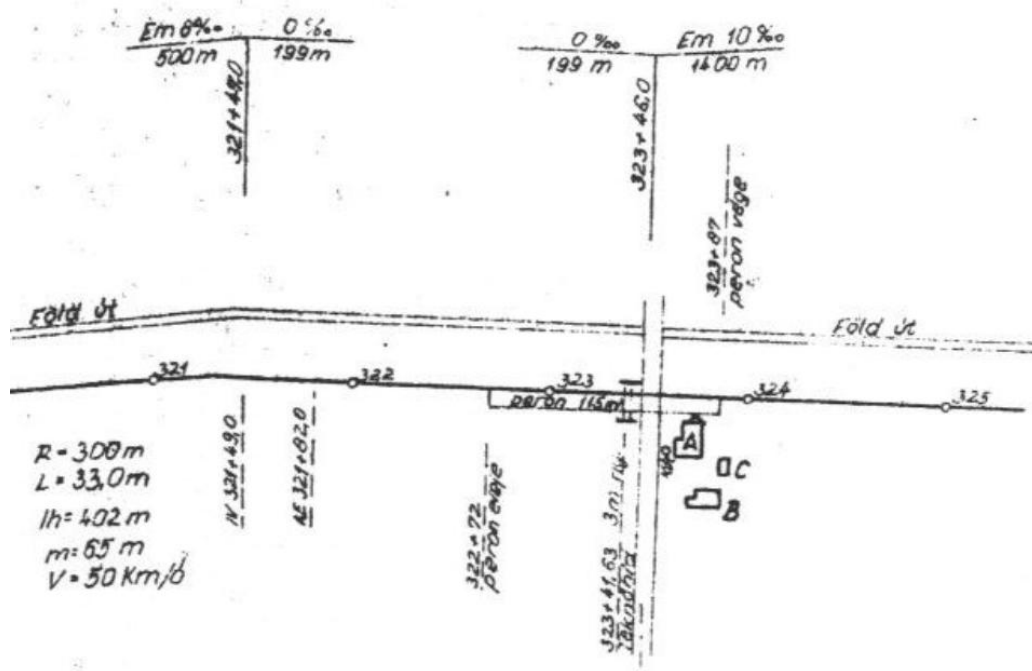
A megállóhely peronjának hossza 115 m. A páros vonatok számára kitűzött Megállás helye jelző úgy van elhelyezve, hogy a vele egyvonalban megálló vonatok mindenképpen az útátjárón állnak meg (4. ábra).

4. ábra: a megállóhely helyszínrajza (a gépkocsi lentről, a vonat balról érkezett)

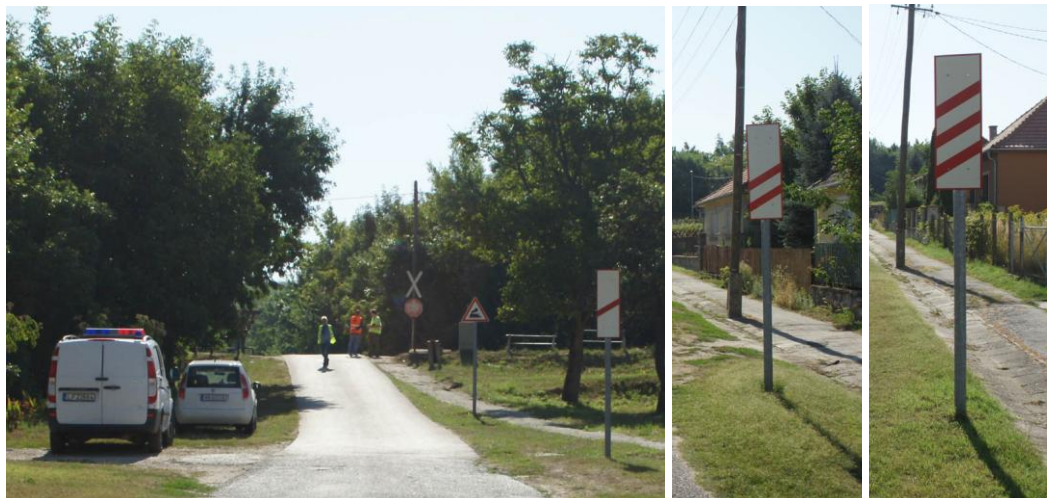
Az átjáróhoz vezető út mentén mindkét irány felől egyformán a következő táblák voltak kitűzve (5. ábra):

- vasúti átjáróra figyelmeztető 3 sávós,
- vasúti átjáróra figyelmeztető 2 sávós,
- vasúti átjáróra figyelmeztető 1 sávós,

- sorompó nélküli vasúti átjáró,
- vasúti átjáró kezdete és Állj! elsőbbségadás kötelező közös oszlopon (a szélső sínszáltól 3,3 méterre).

5. ábra: a közúti jelzőtáblák a gépkocsi érkezési irányából

A Kormányhivatal ezért a bejárás jegyzőkönyvének tervezete alapján kötelezni fogja a MÁV Zrt-t a sebességkorlátozás bevezetésére, továbbá az utat kezelő települési önkormányzatot a sorompó nélküli vasúti átjáróra figyelmeztető veszélyt jelző közúti jelzőtáblák áthelyezésére.

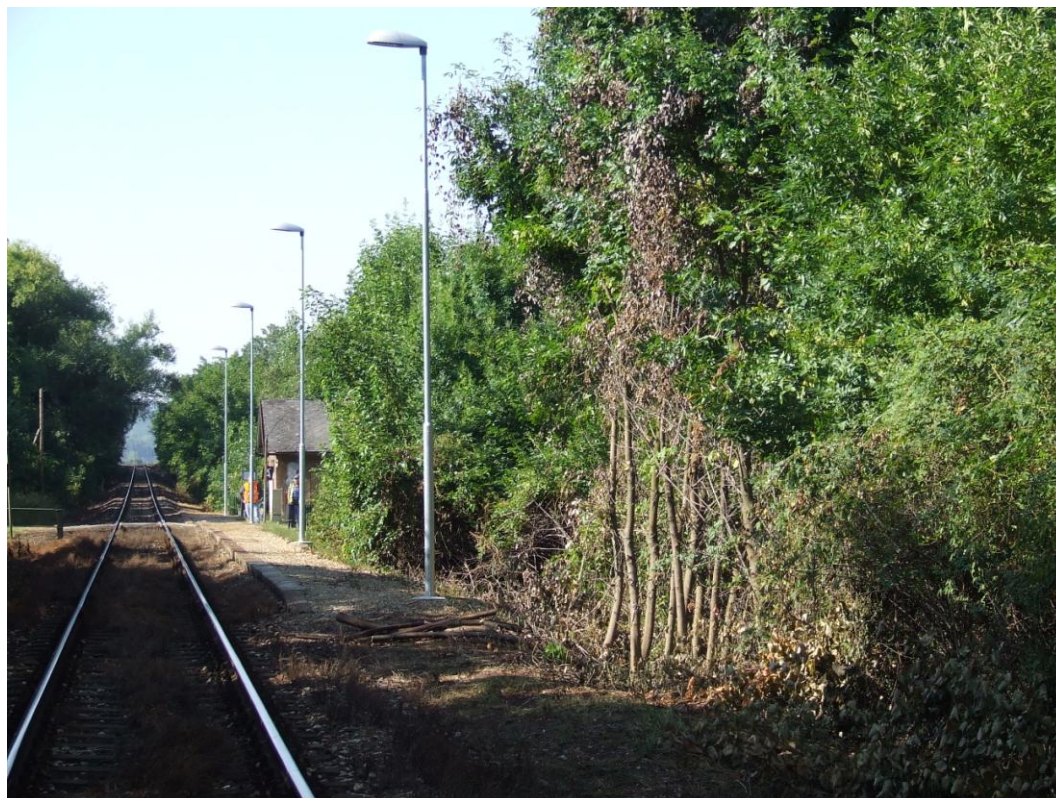
A vonat érkezési irányából a rálátás a pályaív és a növényzet takaró hatása miatt – az Állj! elsőbbségadás kötelező tábla előtti megállás pontosságától függően – legfeljebb 170-200 m távolságig szabad (6. ábra). Az első helyszíni szemle időpontjában (2013. augusztus 15. délelőtt) a növényzet egy szakaszon már el volt távolítva, ezen a részen harmatos levágott faágak heverték a földön.

Az esemény után 2013. augusztus 26-án tartott ismételt helyszíni szemlén a rálátási körülmények változatlanok voltak, a félbehagyott növényzet-irtás nem volt folytatva.

6. ábra: rálátás az útátjáróra kb. 170 m távolságból

Az eseménykor a vonat és gépkocsi érkezési irányai által meghatározott csökkentett rálátási háromszög csak legfeljebb 170-200 m távolsáig volt szabad. Ez kevesebb, mint az 50 km/h pályasebességhez előírt 250 m, csak 30-40 km/h sebességre lenne megfelelő.

A KBSZ javasolja a Győr-Moson-Sopron Megyei Kormányhivatal Közlekedési Felügyelőségének, hogy kötelezze az infrastruktúra működtetőt (MÁV Zrt.) arra, hogy Bakonygyirót megállóhelyen, a 323 sz. szelvényben lévő útátjárónál biztosítsa a jogszabályban előírt, engedélyezett sebességnek megfelelő rálátási háromszöget; továbbá kötelezze az út kezelőjét a közúti jelzések megfelelő elhelyezésére.

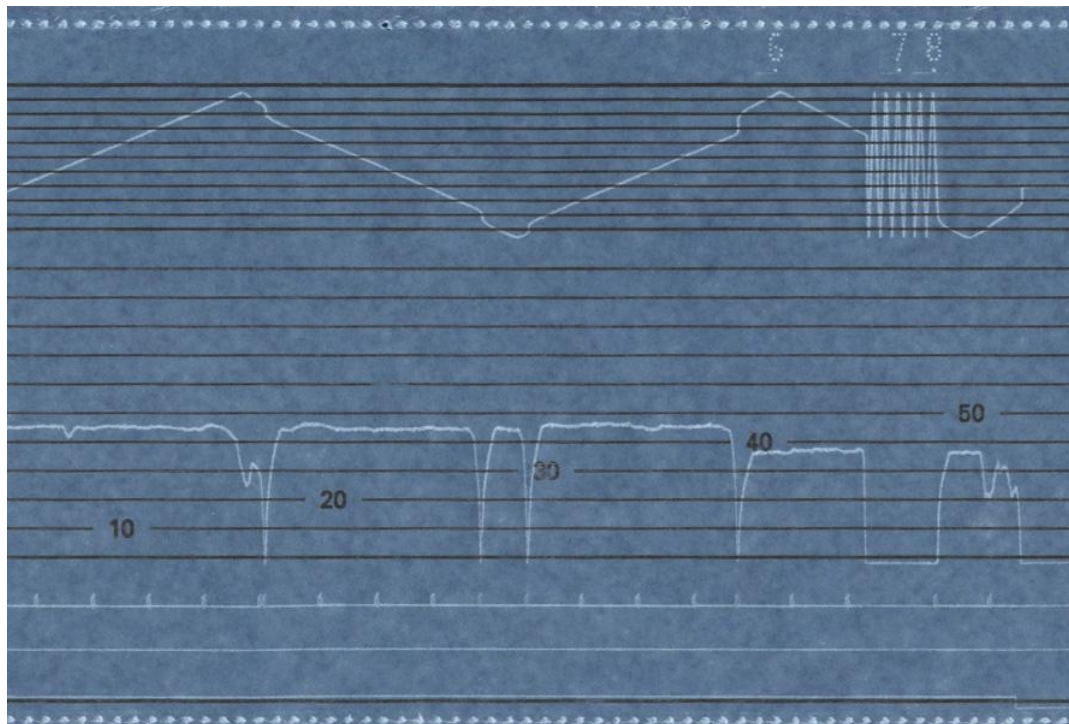
A motorkocsi Teloc RT12 típusú, 120 km/h méréshatárú sebességmérő és regisztráló berendezéssel van felszerelve. A benne lévő szalag 100 km/h-ra skálázott. (Az eltérést az értékelésnél figyelembe kell venni.)

7. ábra: a motorkocsi menetíró regisztrátuma

Az ütközést megelőzően a vonat Veszprémvarsányból elindult, és 47-48 km/h sebességre gyorsított, majd megközelítőleg egyenletes sebességgel haladt a baleset helyéig.

A szalagos adatrögzítésnél a rövid fékút csak közelítőleg becsülhető, a megállás előtti legnagyobb sebességről a vonat 130-170 m út alatt állt meg.

Tekintve, hogy a jármű az ütközés helyétől 96 méterre állt meg, a lassulás kb. 35-75 méterrel azt megelőzően kezdődött. Figyelemmel a fékberendezés működési késedelmére is, a fékezést a mozdonyvezető kb. 100 méterrel az ütközés előtt kezdte meg.
