**KÖZLEKEDÉSBIZTONSÁGI
SZERVEZET**

ZÁRÓJELENTÉS

**2013-667-5
vasúti baleset**

**Rátka
2013. augusztus 15.**

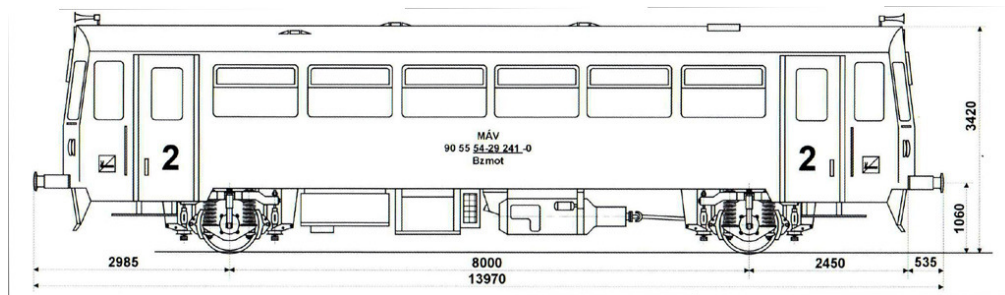
3. ábra: a motorkocsi jellegrajza

A járművek ajtaja központi működtetésű, végállás-ellenőrzéssel felszerelt. Ha bármely ajtó nyitva van, akkor a párhuzamosan bekötött végállás-kapcsolók visszajelzést adnak a vezetőállásra, ahol ilyenkor az „ajtók nyitva” visszajelző lámpa világít.

A járműtípus beszerzésekor (1970-es évek vége, 1980-as évek eleje) beépített függés volt, hogy nyitott ajtók esetén a jármű nem indul el. Ez a függés azonban a sebességváltó kézi vezérlésével megkerülhető volt. Az 1990-es években történt átalakítások során ezt a függést a felújított hajtásrendszerben már nem alakították ki.

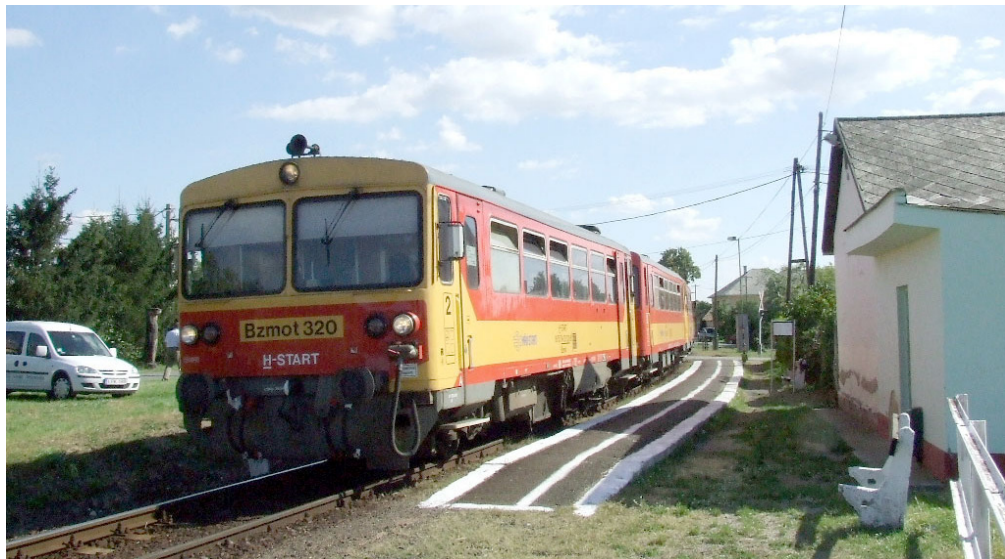
4. ábra: egy hasonló összeállítású, de nem a balesetben érintett vonat Rátka megállóhelyen

A megállóhely ívben fekszik, a peron az ív külső oldalán van (4. ábra). A peron hossza 40 m, magassága sínkoronaszintű. Megállás helye jelző nincs kitűzve.

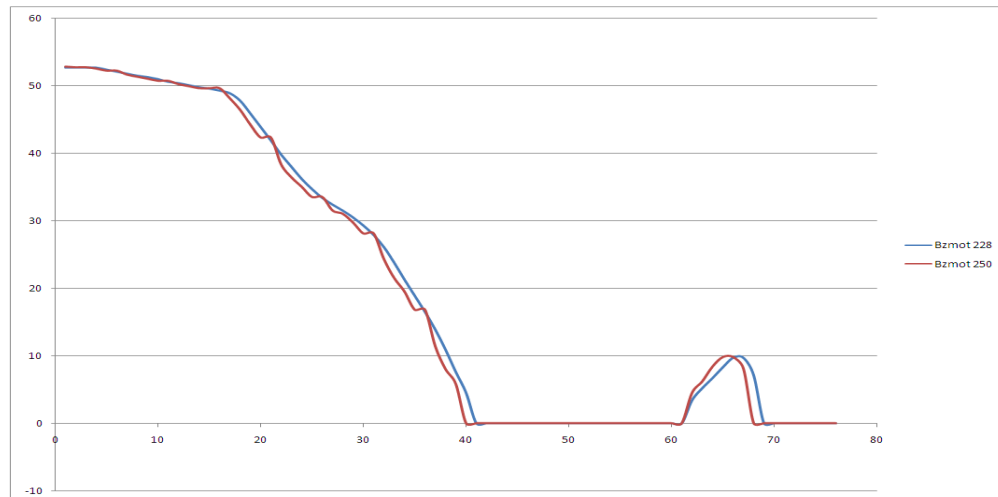
5. ábra: a motorkocsik sebessége az idő függvényében (km/h, másodperc)

A vonat – az MFB adatok (1.10) alapján – 21 másodpercet állt a megállóhelyen. Elindulás után – a vészfékezéssel történő megállásig – 7 másodperc alatt, 10 km/h legnagyobb sebességgel 17 métert mozdult. (A földrajzi koordináta-adatokban vételi hibára utaló rendellenes ugrás nem látható.)

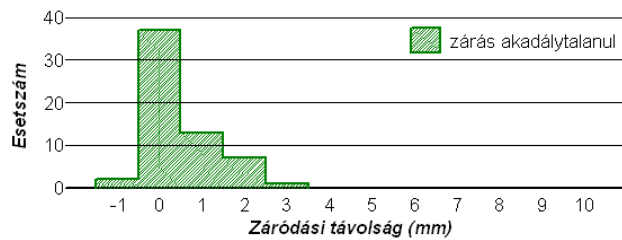
8. ábra: ajtózárási pontosság akadály nélkül, 3 jármű összevont adatai

Az ajtók záródási pontosságát mérve megállapítható, hogy az ajtók záródási pontossága a vizsgált járműveken 2-4 mm szórást mutat, egy ajtó többszöri zárása esetén is eltérő lehet, többek között a zárási folyamat kiinduló állapotától függően.

Az alábbi gyakoriság-ábra az 1.14.2 fejezetben írt mérés adataiból készült. A három vizsgált jármű adatsorainak egyesítésénél az akadálytalan zárási adatok módusza a nullhelyzet.

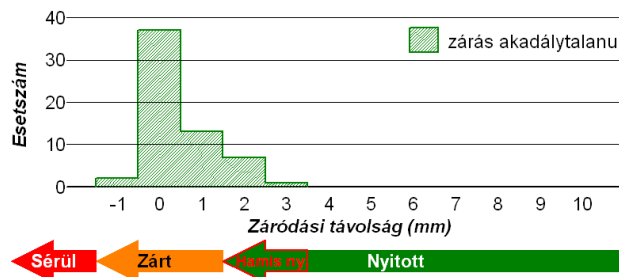
9. ábra: a végállaskapcsoló sérülése és visszajelzése az ajtóállapot függvényében

Az alkalmazott végállaskapcsolók úthossza a nyitott állapotot jelző áramkör megszakításától a felütközésig 3 mm. Ha a felütközési pont beleesik az ajtó szórási tartományába, akkor a kapcsoló szorosabb ajtózáráskor megsérülhet.

Mivel a 3 mm kisebb, mint az ajtók lehetséges szórása (vagy ahhoz túl közel van), a nyitott/zárt állapot visszajelzési határpontjának bele kell esnie a szórási tartományba. Emiatt a végállaskapcsolók konstrukciósan képtelenek a zárt állapotot megfelelően ellenőrizni. Ha így valóban be is állítható egy szabályosnak látszó működés, az csak rövid ideig áll fenn, és a visszajelzés időnként hibás lesz (zárt helyzetben is nyitott ajtót jelez vissza vagy fordítva) (9. ábra). Ez a probléma nagyobb működési tartományú végállás-kapcsolóval, induktív érzékelővel stb. kiküszöbölhető (10. ábra).

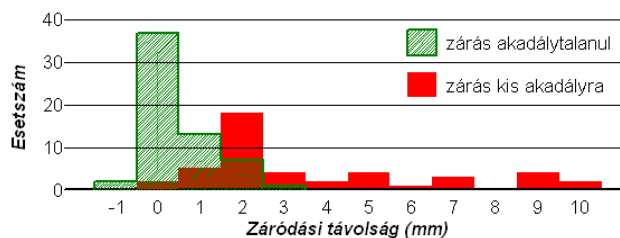
11. ábra: ajtózárási pontosság kis akadállyal és anélkül, 3 jármű összevont adatai

Ha az ajtóba kerül egy emberi ujjaknak megfelelő, 2 cm vastag akadály, akkor az ajtó tömítógumi változó deformációja miatt a záródás szórása nagyobb lesz. Amint a mérések mutatják (11. ábra) ez a szóródási mező összeér az akadálytalan zárás mezejével.

Ebből az következik, hogy létezik olyan véghelyzet, ami lehet akadálytalan zárás és odazárt emberi ujjak következménye is. Az ajtólap végállását ellenőrző kapcsolókkal (függetlenül azok működési pontosságától, tartományától) ezért nem dönthető el, hogy az ajtó megfelelően záródott-e, biztonságos-e az elindulás.
