**KÖZLEKEDÉSBIZTONSÁGI  
SZERVEZET**

# **ZÁRÓJELENTÉS**

## **2013-685-5**

### **VASÚTI BALESET**

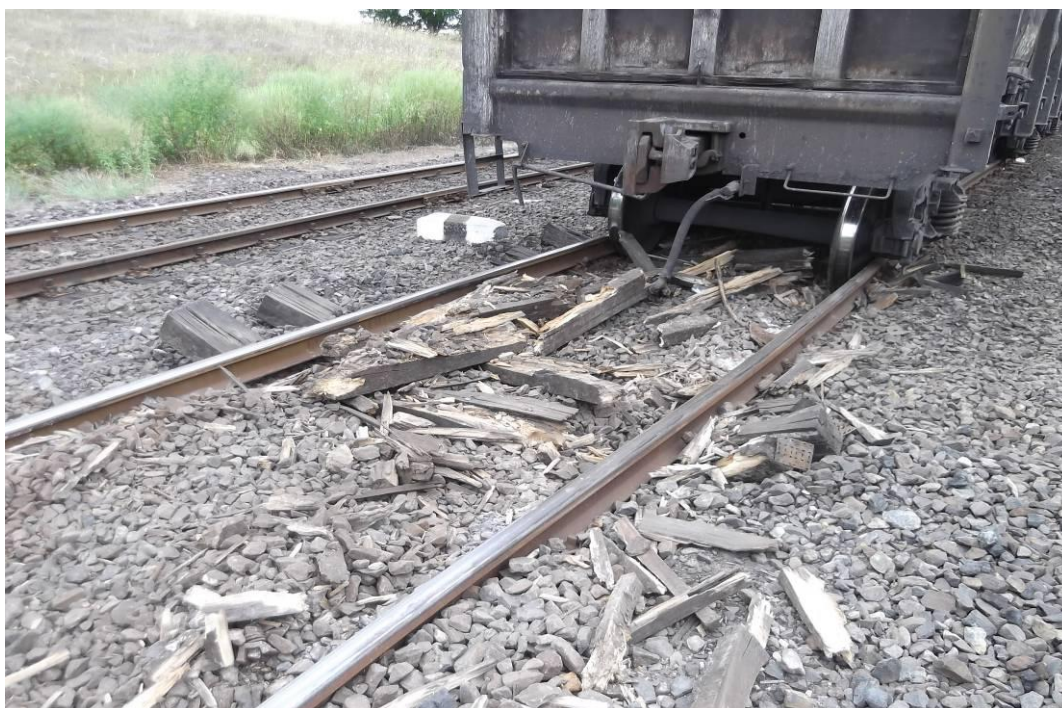
A vasúti pálya 96 méter hosszban megrongálódott.

3. ábra: a baleset közelebbi helyszíne

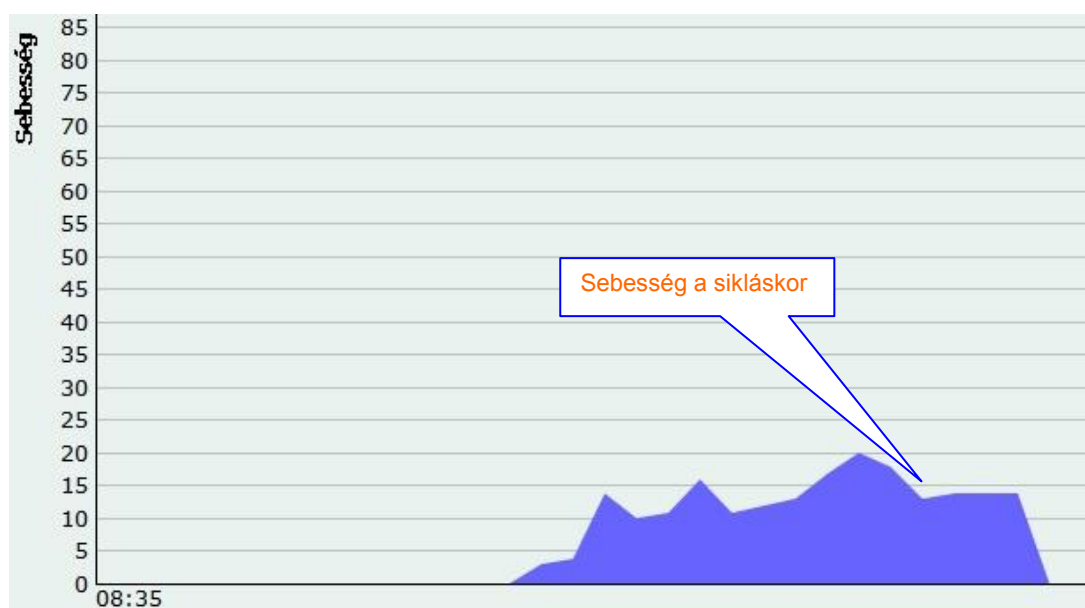
4. ábra: az alkalmazott sebesség a sikláskor

2013. augusztus 21-én kb. 8 óra 50 perckor Eperjeske Rendező pályaudvarról tolatási mozgásként 17 rakott kocsival elindult a tolatószemélyzet azzal a feladattal, hogy azt Eperjeske Átrakó XIX. sz. darus cserélő vágányára továbbítsa. További feladatuk kapták, hogy az ott levő üres kocsikkal cserélje be. Kb. 8 óra 59 perckor Eperjeske Átrakó pályaudvar XIX sz. vágányán megállt a tolatómenet, mert indokolatlan lassulást, rendellenes rángatózást észlelt a vonatszemélyzet. Megállás után megállapították, hogy a mozdony után a 9. kocsitól a 15. kocsig összesen hét rakott kocsi siklott ki, kettő kocsi 2 tengellyel, 5 kocsi pedig mind a négy tengelyével. A baleset bekövetkezésekor az alkalmazható sebességet kis mértékben túllépték (4 sz. ábra).

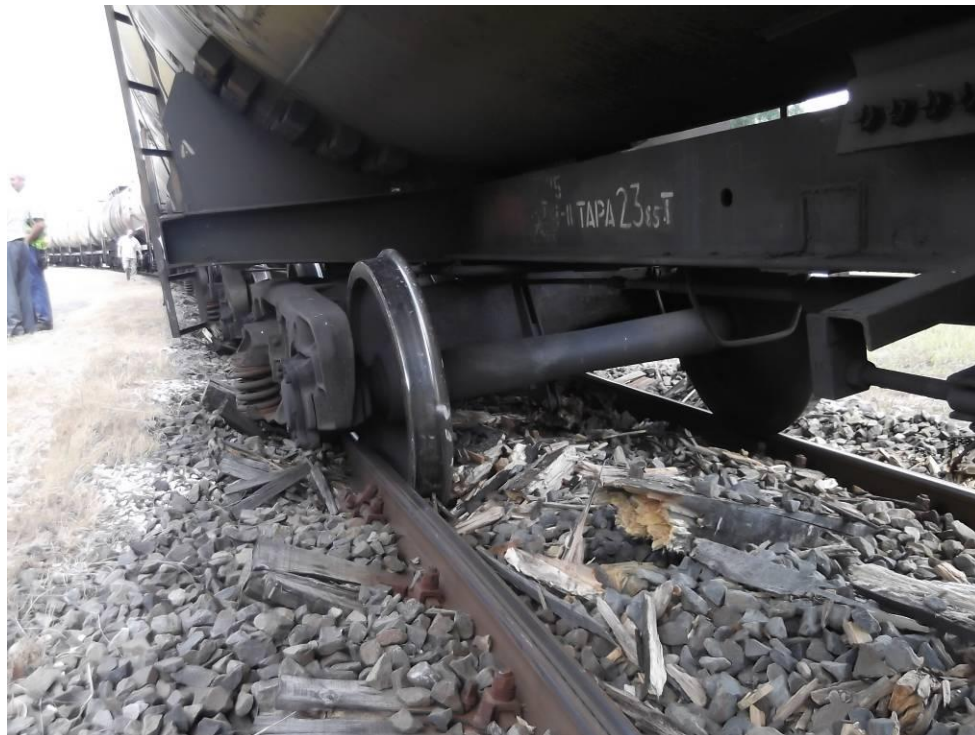
**5. ábra: az elhasználódott faaljak a siklás helyén**

Az esemény valós oka: pályahiba, a nem megfelelő minőségű talpfák leromlott kötőszilárdságából fakadó nyombővülés volt.

- A kisiklás oka közvetlen oka a faaljak nem megfelelő állékonysága, mely nem biztosította a nyomtávot, nem volt alkalmas a keretmerevség megtartására.
- Ennek oka a faaljak roncsolódott szerkezete, avult állapota.
- A faaljak viszonylag rövid idő alatt tönkremenetelét a nem megfelelő telítési eljárás alkalmazása okozta.
- A nem megfelelő telítési eljárás alkalmazása nem került feltárássra a minősítés, minőségi ellenőrzés során. Az arról készült dokumentáció hitelességével kapcsolatba kétely merült fel.
- A pályafelügyeletet ellátók nem vagy csak későn fedezték fel, az intézkedések megkezdődtek, de a teljes hiba elhárítására a baleset előtt már nem került sor.

A Vb az esemény vizsgálata során Biztonsági ajánlás kiadását nem javasolja, a hasonló események a hatályos előírások betartásával megelőzhetőek. A Vb felhívja a figyelmet a beépítendő falak minőségi átvételének fontosságára.

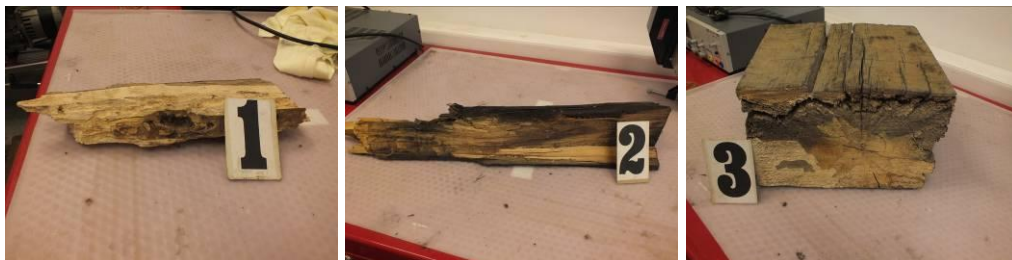
6. ábra: a mintavétel anyaga

A fentiekben az elvégzett vizsgálatok eredményei egyértelműen arra utalnak, hogy a vizsgálat alá vont talpfa minták egy igen jelentős gombakárosításon estek át. A károsítás mértékét általában a tömegvesztéssel szokták meghatározni. Mivel jelen esetben erre nincs reális lehetőség, ezért sűrűség csökkenésre támaszkodhatunk. A sűrűség csökkenés a vizsgálatok szerint mintegy 30-50 %. Azonban a szilárdsági tulajdonságok már egy jóval nagyobb károsodásra utalnak, amely törvényszerű is, abból kiindulva, hogy a sűrűség és a szilárdsági jellemzők között szoros összefüggés van. A sűrűség ilyen mértékű csökkenése jóval nagyobb szilárdsági csökkenést eredményez, pl. a nyomószilárdság mintegy 50-80 %-al esik vissza. Az eredmény egy kisebb ellenállóképesség a külső mechanikai hatásokkal szemben.

**Összességében az elvégzett vizsgálatok arra utalnak, hogy a megvizsgált talpfa rövid élettartam, azaz a nagy mértékű szilárdság csökkenése, egy nem megfelelő telítési technológia alkalmazására vezethető vissza.**

A vizsgálati anyag degradációja szabad szemmel is feltűnően jól látható. Különösen a talpfa közepéből kivett minta (2.minta) korhadása nagy mértékű. A talpfa végéről vett minta (1.minta) korhadása már kisebb mértékű, amely a magasabb faanyagvédőszer tartalmának köszönhető. Ugyanennél a mintánál a talpfa végétől kiindulva a korhadás mértéke növekszik a talpfa belseje felé haladva.
