KÖZLEKEDÉSBIZTONSÁGI
SZERVEZET

ZÁRÓJELENTÉS

**2013-764-5
VASÚTI BALESET**

20216 sz. vonat kisiklása

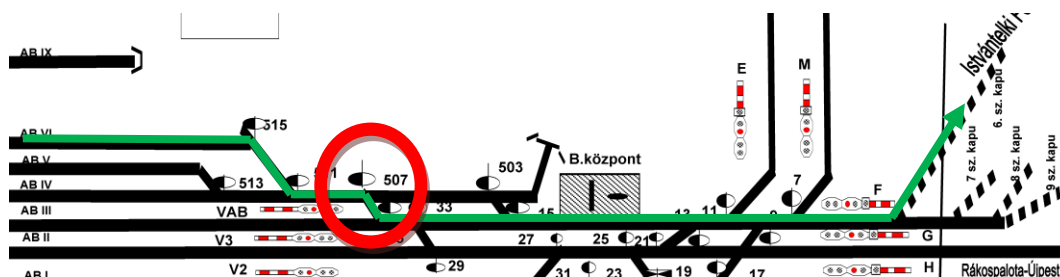
2. ábra: A 20216 sz. vonat kijáratú vágányútja és a kisiklás helye

A továbbhaladást engedélyező jelzést meglátva a mozdonyvezető a vonattal elindult, azonban az 507 sz. váltóra érve a vonat motorkocsija azon 4 tengellyel kisiklott. Az kisiklást észelve a mozdonyvezető gyorsfékezést kezdeményezett és a vonat megállt.

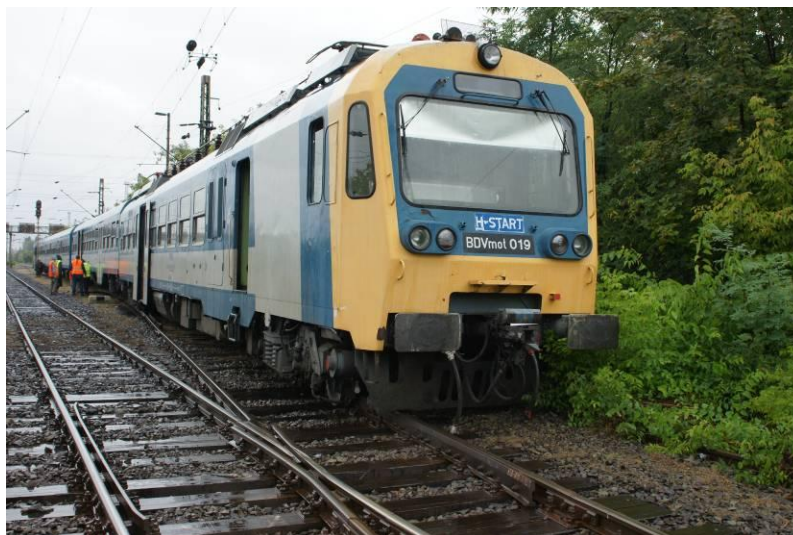
3. ábra: A kisiklott vonat

A helyszínen a Vb az első leesési nyomot az 507 sz. kitérő 11. sz. aljánál fedezte fel, továbbá a bal csúcssín hátlapján súrlódásnyomok voltak felfedezhetők. Ezek alapján a Vb arra a következtetésre jutott, hogy a vonat odaérkeztekor az 507 sz. váltó bal tő- és csúcssínje között volt akkora rés, melybe az érkező jármű nyomkarimája belefért, melynek következtében a jármű mindkét kereke a tősíneken haladt tovább. Amikor a két tősin közötti nyomtávolság elérte az 1500 mm-t, a jármű a két tősin közé esve kisiklott.

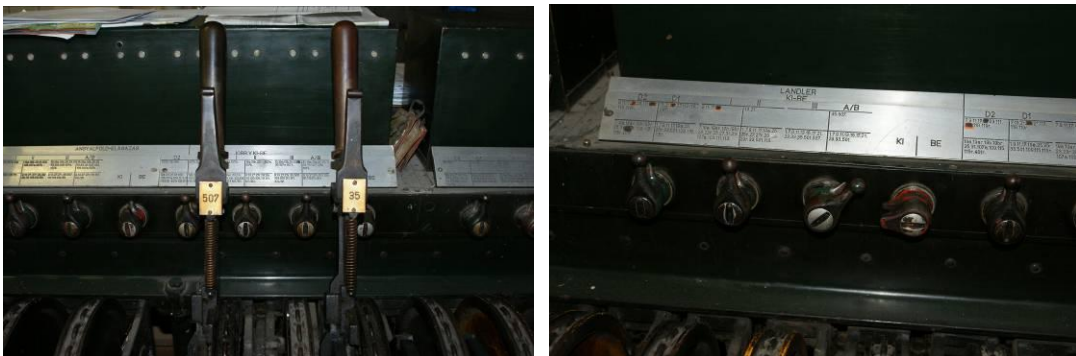
4. ábra: Az 507 sz. váltó állítóemeltyűje és az elfordított vágányúti és jelzőállító kapcsológomb

A helyszíni szemle során a Vb Rákosrendező állomás „B” központban az 507 sz. váltó emeltyűjét felső, becsappant helyzetben találta, a vágányúti és a jelzőállító kapcsológombok el voltak fordítva, a rendelkező készüléken a lezárt vágányutat jelző fehér vágányúti csík világított. Ezek alapján a Vb megállapította, hogy a baleset bekövetkezésekor az 507 sz. váltó nagy valószínűséggel kitérő irányba le volt zárva.

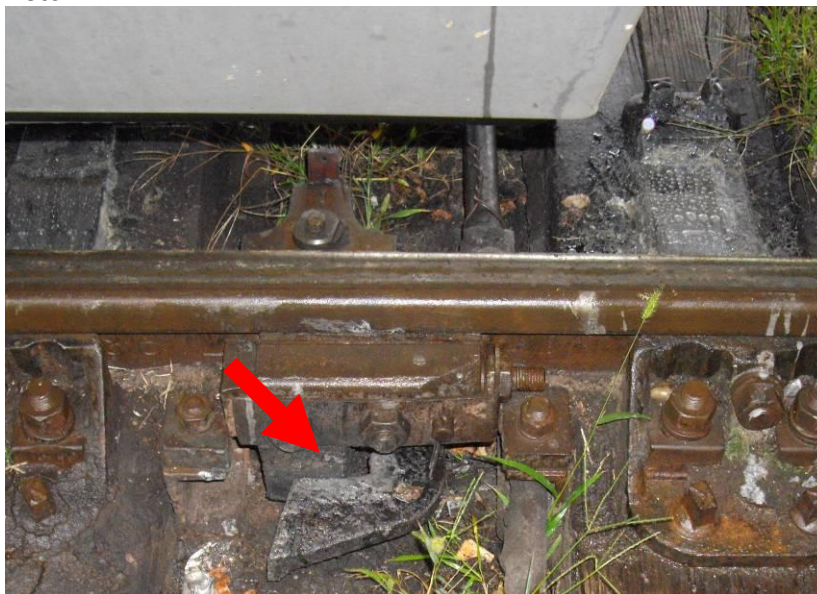
5. ábra: A részben bekampózott kampózár

A helyszínen az 507 sz. váltó kitérő állásban állt, azonban a kampózár és a Soulavy dob nem volt teljesen végállásban, a kampó tuskónál 15-20 mm indítóhézag volt felfedezhető.

Mindezek alapján a Vb arra a következtésre jutott, hogy a vonat vágányútjának beállítása során az 507 sz. váltó állításakor az állítás utolsó, harmadik fázisában a váltó vonóvezetéke elszakadt, melyet a váltókezelő nem észlelt. A szakadás következtében a váltó állítóemeltyűje végállásba került, azonban a váltó ténylegesen feles állásban maradt és a feles állású váltóra ráhaladva a vonat kisiklott. A vonat második forgóvázának kisiklásakor a vezetetlen, jobb oldali kerekek az eredetileg elálló jobb csúcssínt kívülről meglökték, melynek hatására a bal oldali csúcssín a bal oldali tősinhez simult, és a kampózár megkezdte a felkampózódást.

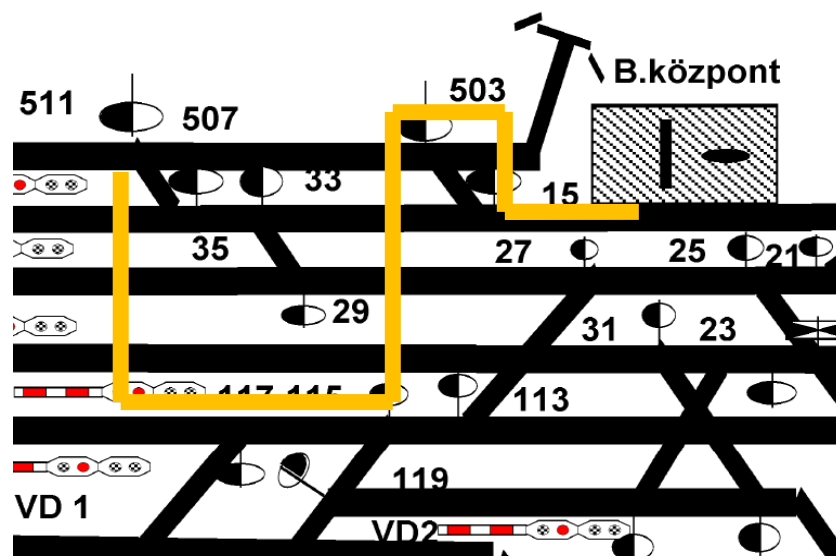
6. ábra: Az 507 sz. váltó állító vonóvezetéke

A Vb 2013. október 9-én utólagos helyszíni szemlét végzett az 507 sz. váltó és a „B” központ távolságának megállapítása tárgyában. A mérés alapján megállapítható, hogy az állítás helye és a váltó közötti távolság légvonalban 275 m, azonban a csatornában futó vonóvezeték-hálózat sajátosságai következtében az állítási távolság 310,1 m.

A 2825:1984 sz. szabvány (lásd: 1.16.1) előírásai szerint azoknál a váltóknál, ahol az állítási távolság nagyobb mint 250 méter, kétirányú reteszt kell alkalmazni. Ennek a szabálynak nem felel meg az 507 sz. váltó jelenlegi kialakítása.

A Vb véleménye szerint a vonóvezeték elszakadására fény derült volna abban az esetben, ha a váltó el van látva retesszel is, mert ebben az esetben a végállásba nem

került váltót a váltókezelő nem tudta volna lereteszni, ezáltal a vonat részére a vágányutat nem tudta volna lezárni.

4.2 **BA2013-764-5-1** *A KBSZ Vizsgálóbizottsága a szakmai vizsgálat során megállapította, hogy Rákosrendező állomás 507 sz. váltójának állítási távolsága 310,1 m. Ekkora távolság esetén a vonatkozó szabvány kétirányú retesz alkalmazását írja elő, a váltó azonban csak egyirányú retesszel van felszerelve.*

A KBSZ javasolja a Nemzeti Közlekedési Hatóságnak, hogy a kötelezze a pályahálózat működtetőjét Rákosrendező állomás biztosítóberendezésének felülvizsgálatára, valamint a berendezés további üzemeltetésével kapcsolatos kockázat elemzés elvégzésére.

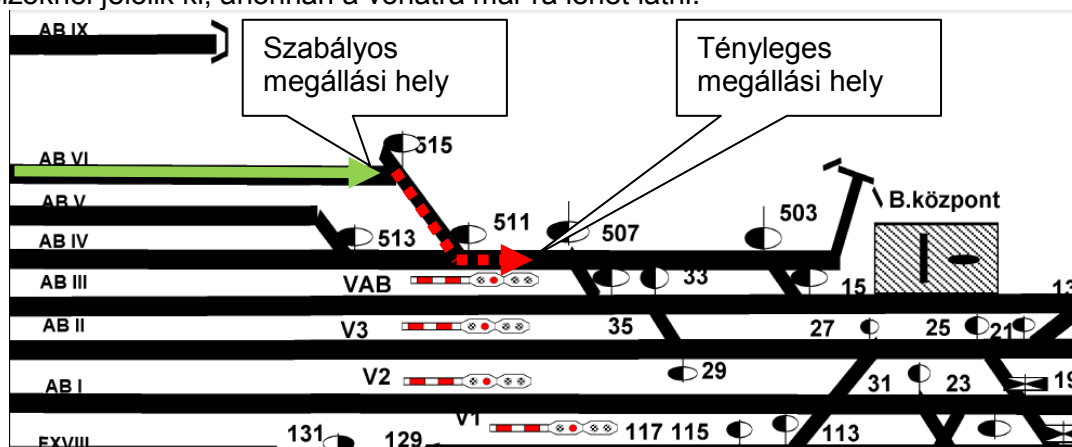
7. ábra: Megállási helyek az AB VI. vágányon

Az F.2. sz. Forgalmi Utasítás alapján az AB VI. vágányra érkező nem személyszállító páros számú vonatoknak a vágány végén lévő, kiszögelt 515 sz. váltónál lévő biztonsági határjelzőnél kell megállniuk. Ebben az esetben a vonat mintegy 650 – 700 m távolságban áll meg a külső forgalmi szolgálattevő szolgálati helyétől és mintegy 450 m-re a rendelkező szolgálattevő szolgálati helyétől, ahonnan a helyi viszonyok következtében a vonatra nem lehet rálátni. E kedvezőtlen helyzet következtében a kialakult gyakorlat szerint az AB VI. vágányra érkező vonatok mozdonyvezetőinek általában mobiltelefonon engedélyezik a kiszögelt 515 és a váltózárral lezárt 511 sz. váltókon való továbbhaladást, és a megállás helyét a „V AB” jelű csoport kijáratí jelzőknél jelölik ki, ahonnan a vonatra már rá lehet látni.

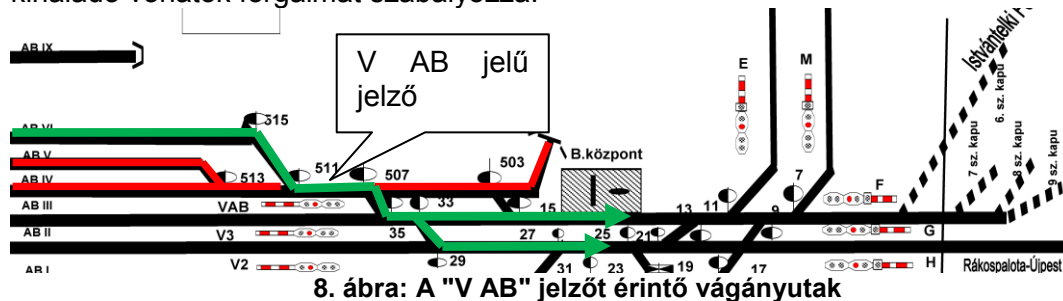
Az AB vágánycsoportról a végpont felé kihaladó vonatok forgalmát a „V AB” jelű csoport kijáratú jelző szabályozza, amely – a Vb rendelkezésére bocsátott helyszínrajzon jelöltől eltérően – az 511 és az 507 sz. váltók között található. A jelenlegi vágányhelyzetben (AB IV.; AB V. sz. csonka vágányok a forgalomból kizárva, 515 sz. váltó kitérő irányba kiszögelve) a jelző gyakorlatilag csak az AB VI. vágányról kihaladó vonatok forgalmát szabályozza.

Ezért az állomási személyzet és a vonatszemélyzet a jelzőt egyéni kijáratú jelzőnek tekinti, így a nem személyszállító vonatok mozdonyvezetőinek indításra történő felhatalmazása kizárólag előzetes jelzőkezeléssel történik. Ez a jelenleg érvényes forgalmi szabályokkal ellentétes, mert csoport kijáratú jelző esetén a vonatok mozdonyvezetőinek felhatalmazását előzetes jelzőkezeléssel és vonatindító jelzőeszközzel kell végezni. (F.2.:15.17.1.1.) A Vb véleménye szerint a baleset bekövetkezésével mindez azonban közvetlenül nem hozható összefüggésbe.

BA2013-764-5-2 *A KBSZ Vizsgálóbizottsága a szakmai vizsgálat során azt tapasztalta, hogy Rákosrendező állomáson az állomás kialakítása, az alkalmazott technológia és a rendelkezésre álló, vonatindításra igénybe vehető létszám következtében az F.2. sz. Forgalmi Utasítás „vágányút beállítására”, a „vonatok megállási helyére” és a „vonatok mozdonyvezetőinek felhatalmazása indításra és áthaladásra” vonatkozó szabályai nem tudnak érvényesülni.*

A KBSZ javasolja a Nemzeti Közlekedési Hatóságnak, hogy kötelezze a pályahálózat működtetőjét a vonatkozó szabályok és az infrastruktúrával kapcsolatos kockázat értékelés elvégzésére, és ez alapján a szükséges intézkedések (pl. a jelző szerepének megváltoztatása, vagy „közvetett” felhatalmazás bevetése) meghozatalára.

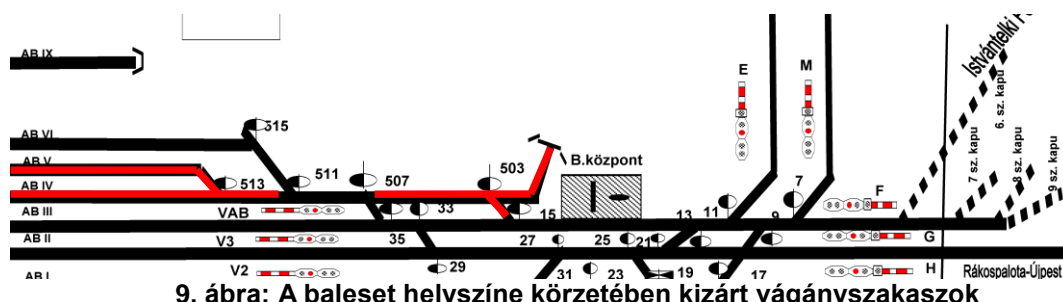
9. ábra: A baleset helyszíne körzetében kizárt vágányszakaszok

A helyszíni szemlék során a Vb a vágányok avult állapota következtében az alábbi vágányokat a forgalomból kizárt állapotban találta: AB IV.; AB V. csonka vágányok 511 sz. váltón belüli szakaszai, továbbá az AB IV. vágány 507 sz. váltón belüli szakasza.

Ezek a pályarészek azonban nincsenek megjelölve az ilyen esetekben előírt jelzőkkel. Az AB IV. és - V. jelű vágányok esetén ez csekély baleseti kockázatot rejt magában, mert az 511 sz. váltó helyszíni állítású, váltózárral lezárt váltó, így egy esetleges ilyen irányba történő mozgás esetén a vasúti jármű az AB VI. vágányra fog haladni. Azonban az 507 sz. váltó központi állítású, vonóvezetékes állítású, mely egyenes állásában a III. vágányon haladó menetek védőváltója (lásd 9. ábra), ez esetben a forgalomból kizárt, azonban nem megjelölt vágányra terel, amely további esetleges baleseti kockázatot rejthet magában.
