KÖZLEKEDÉSBIZTONSÁGI
SZERVEZET

ZÁRÓJELENTÉS

**2013-0887-5, 2013-0924-5, 2013-0926-5
VASÚTI BALESET**

**Budapest (M1), Vörösmarty tér
2013. október 17., 2013 október 30., 2013 október 31.**

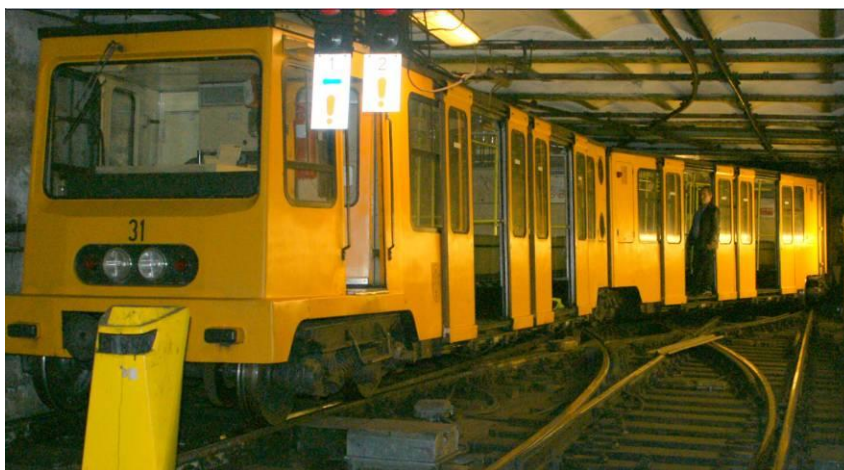
2. ábra: Az elsőként kisiklott jármű

Október 17-én a Vörösmarty tér kihúzó vágányáról az utasok felszállási helyére induló M10 sz. vonat járművezetője a csúccsal szemben érintett, kitérő állású 1 sz. váltón haladva a jármű rendellenes mozgására lett figyelmes, ezért a vonatot haladéktalanul megállította. A vezetőfülkét elhagyva megállapította, hogy a vonat menetirány szerinti 3. forgóváza az 1 sz. kitérő közbenső részén két tengellyel kisiklott.

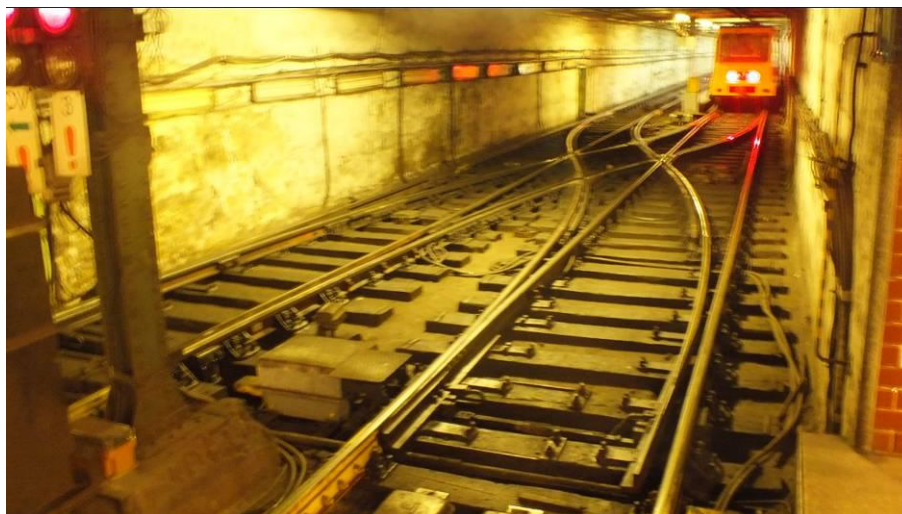
5. ábra: A Vörösmarty téri váltókeret

A igen kis sugarú kitérők alkalmazása azért szükséges, mert az alagút vége, és a vágánykapcsolat közé olyan hosszúságú vágányokra van szükség – zavarfeloldási okok, pl. hibás vonat kitolása miatt –, melyekre 2-2 motorkocsi elfér. A jelenlegi alagútkialakítás és a motorkocsik hossza következtében ez csak a váltókeret hosszának minimalizálásával volt elérhető. Az így kialakított váltókeretben nem építettek ki sínkenő berendezést.

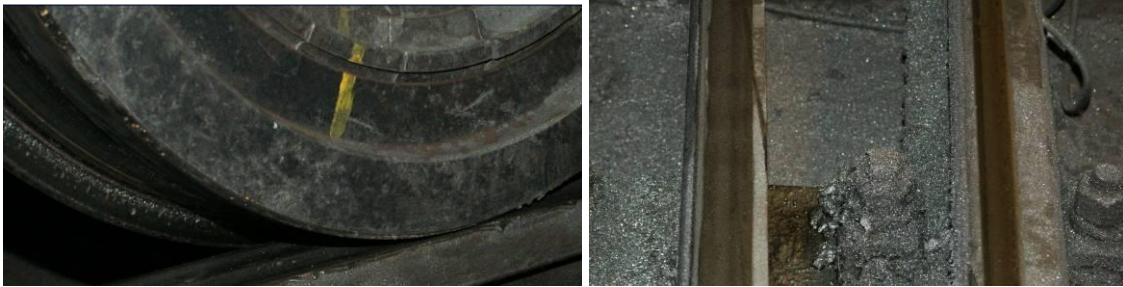
6. ábra: Súrlódási nyomok a nyomkarimán és a sínszálon

A helyszíni szemlék során a Vb mindhárom esetben az érintett kitérők közbelső részében, különösen az csúcssínek inflexiós pontja környezetében, nagyobb mennyiségű fém reszeléket fedezett fel, ami a sínszál és a kerekek közötti intenzív súrlódásra vezethető vissza. Ezt a kerekeken és a sínszálakon található nyomok is alátámasztottak.

Ezek alapján megállapítható, hogy a kedvezőtlen súrlódás következtében a szűk ívekben haladó járművek érintett kerekei a kis sebesség mellett a sínszálakra felsodródtak, majd azokra felkapva kisiklottak.

Mindezek alapján a Vb véleménye szerint sem a pálya, sem a jármű állapota önmagában nem indokolta a járművek kisiklását, ezek együttes hatása azonban alkalmas volt a siklás előidézésére. Ennek a kártékony folyamatnak a létrejöttében szerepet játszik a járművekre szerelt nyomkarima kenő berendezés is. Működési elvéből következően (lásd 1.7.1) a berendezés hatása a váltókörczetben és a kihúzóvágányokon nem, vagy csak csekély mértékben érvényesül, ennek következtében a szűk ívben futó kerekek a kitérőkben lévő, kis sugarú sínszálakat (a vonal legkisebb sugarú ívei) nem kenik.

Tekintettel arra, hogy a vágánygeometria miatt a felületeket (kerék-sín) összeszorító erő csak nehezen, óriási költségek árán lenne befolyásolható, ezért a fenti jelenséget célszerű a tapadási, ill. súrlódási tényező csökkentésével befolyásolni, ami jelen esetben a váltók sínfelületének kenésével oldható meg legegyszerűbben. A harmadik kisiklást követően a pályahálózat működtetője elrendelte a pályaszakasz kézzel történő kenését. Ennek hatására a korábban tapasztalt jelenségek megszűntek.
