**KÖZLEKEDÉSBIZTONSÁGI
SZERVEZET**

ZÁRÓJELENTÉS

**2013-892-5
vasúti baleset**

**Maglód és Rákoshegy
2013. október 18**

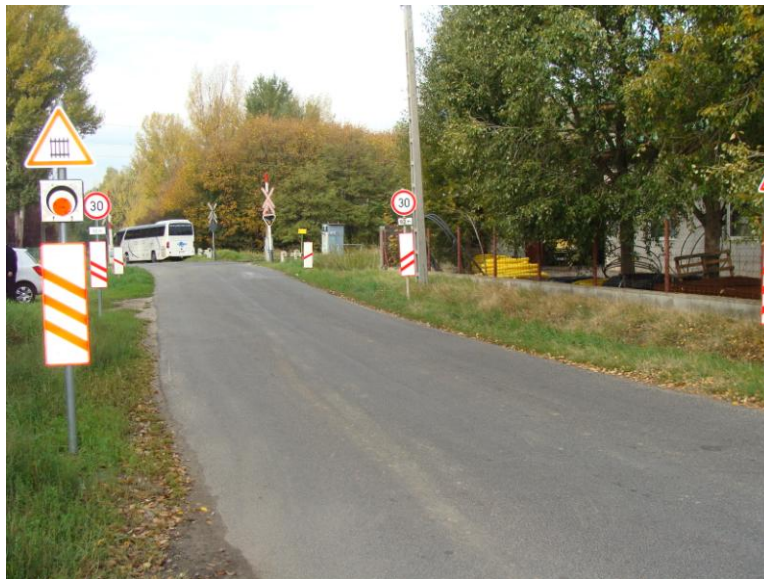
3. ábra: a baleset helyszíne

A keresztezés ellenkező oldalán a fényjelzőkészülék előtt egy személygépkocsi várakozott. Annak vezetője látva a másik oldalon megállás nélkül behajtó járművet, fényjelzéseket adott, azonban ez már nem vezetett eredményre.

A közúti jármű közlekedési irányából a vasúti pályára (a vonat közlekedési irányára felé) a csökkentett rálátási háromszög a benőtt növényzet miatt nem volt biztosítva. A belátható távolság legfeljebb 60 méter volt, így a vonat sem volt az útátjáró megközelítése során látható.

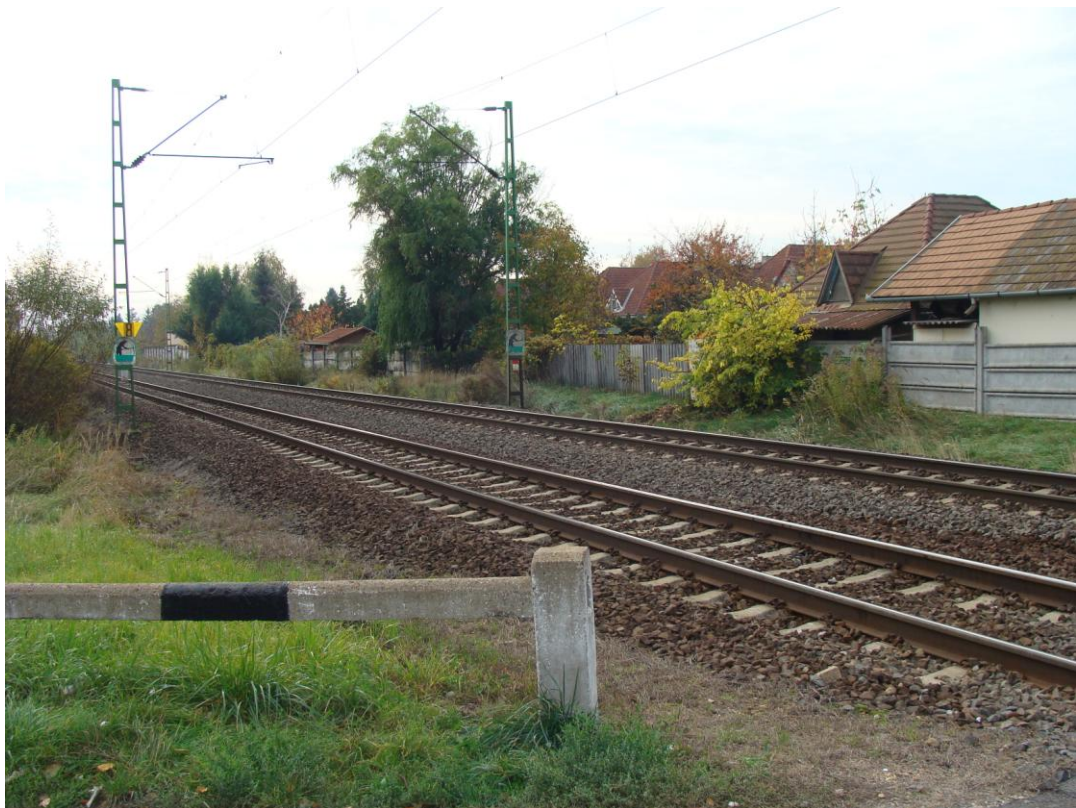
A csökkentett rálátási háromszög egyik irányba és egyik irányból sem szabad. Az átjáróhoz vezető út burkolata aszfalt.

4. ábra: a rálátási háromszög

Az útátjáróban a csökkentett rálátási háromszög a releváns viszonylatban legfeljebb 60-70 méterről volt biztosított. Mivel a közúti jármű vezetője **megállás nélkül** hajtott a keresztezésbe, esélye sem volt arra, hogy meggyőződjön arról, hogy az átjáró felé vonat közeledik. A vasúti átjárót biztosító jelzőberendezés üzemzavara esetén járművel a vasúti átjáróra - a KRESZ 39 § (3) e) bekezdésben említett megállást követően - abban az esetben szabad ráhajtani, ha a megállás helyéről a vasúti pálya mindkét irányban kellő távolságra belátható és a jármű vezetője meggyőződött arról, hogy az átjáró felé vasúti jármű nem közeledik. Az átjáró előtt olyan helyen megállva – elsodrési határon kívül – ahonnan belátható a vasúti pálya mindkét irányba, ez megvalósítható.

Az esemény bekövetkezésekor a csökkentett rálátási három szög egyik irányból sem volt biztosított a növényzet miatt. Ezt követően (kb. 5 nap) az előírt távolságból a rálátás biztosításáról az infrastruktúra működtetője a növényzet gyérítésével gondoskodott.

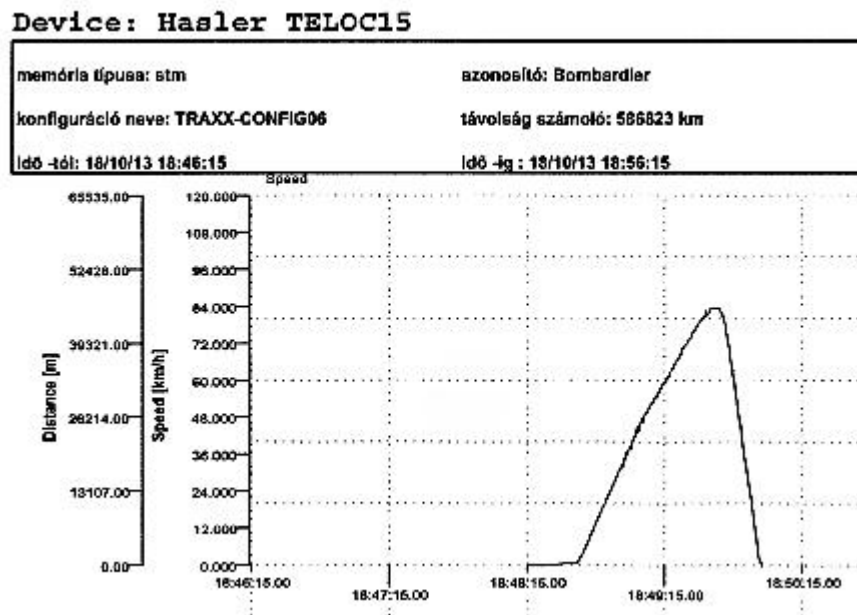
Az IC72-1 sz. vonatot a 91 55 0480 006-0 psz. (TRAXX) mozdony továbbította. A jármű HaslerRail gyártmányú, TELOC 2500 típusú, elektronikus sebességregisztráló berendezéssel van felszerelve, mely jól működött. Az elektronikus sebességmérő berendezéshez szervesen kapcsolódik a menetregisztráló egység is. A menetregisztrátum állománya a TELOC EVA Professional szoftverrel került kiértékelésre. A sebességmérők megengedett pontatlansága elektronikus sebességmérőknél $\pm 1\%$.

5. ábra: az alkalmazott sebesség

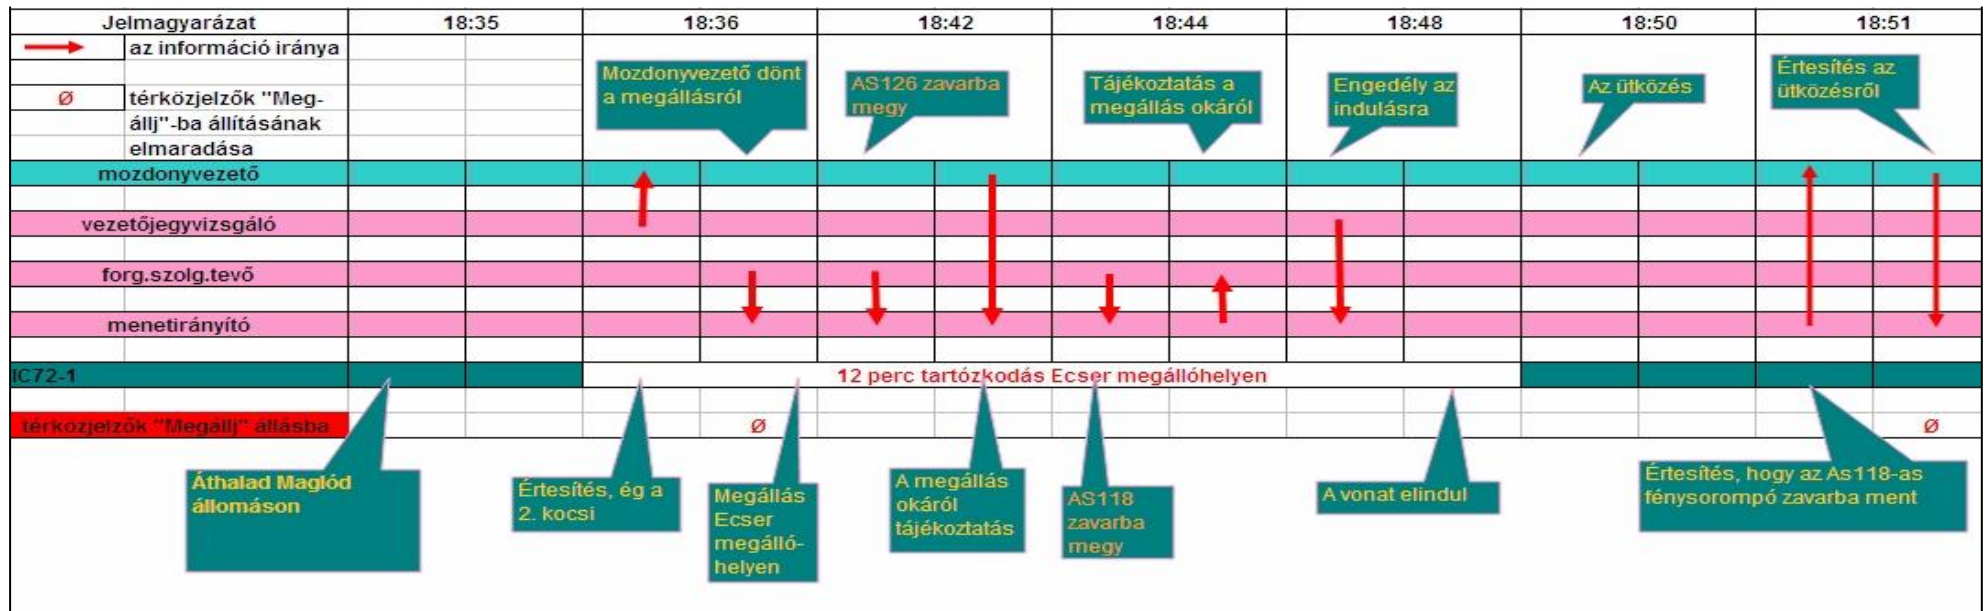
A vonat 18 óra 48 perckor elindult a T1 jelű térközből, majd kis idő elteltével a forgalmi szolgálattevő ismét azt észlelte, hogy ezúttal a T2 térközben újból áll a vonat. Értesítve lett a vonalirányító, aki ekkor értesítette a mozdonyvezetőt arról, hogy a fénySOROMPÓ zavar állapotban van azonban ekkor már a mozdonyvezető – az ütközés bekövetkezése után – a mozdonyról leszállva ment vissza a baleset helyszínéhez és azt válaszolta, hogy most már tudja ő is.

6. sz. ábra:események időbeni bemutatása

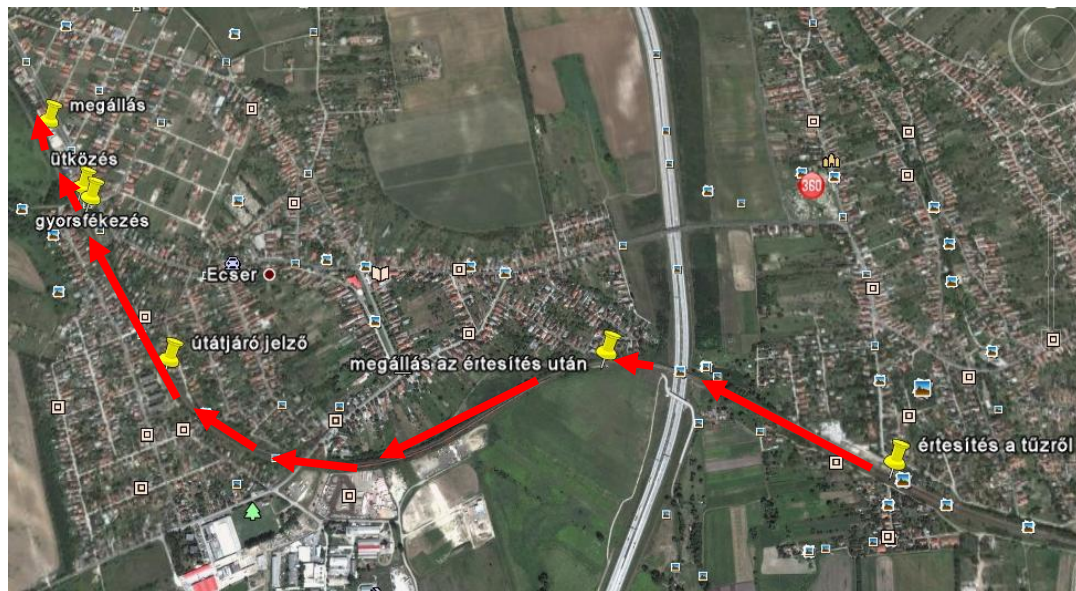
A térközjelzők „Megállj!” állásba kapcsolásának elmaradása miatt nem kapott a mozdonyvezető előjelzés nélküli „Megállj!” jelzést, amely valamely veszélyhelyzetre hívta volna fel a figyelmet. Azonnal gyorsfékezést alkalmazott, azonban az alkalmazott sebesség és a rendelkezésre álló rövid távolság miatt már nem volt lehetőség a megállásra.

7. ábra: a vonat útja
