**KÖZLEKEDÉSBIZTONSÁGI
SZERVEZET**

ZÁRÓJELENTÉS

**2013-938-5
VASÚTI BALESET**

**Hatvan állomás
2013. november 4.
65822-1 sz. vonat**

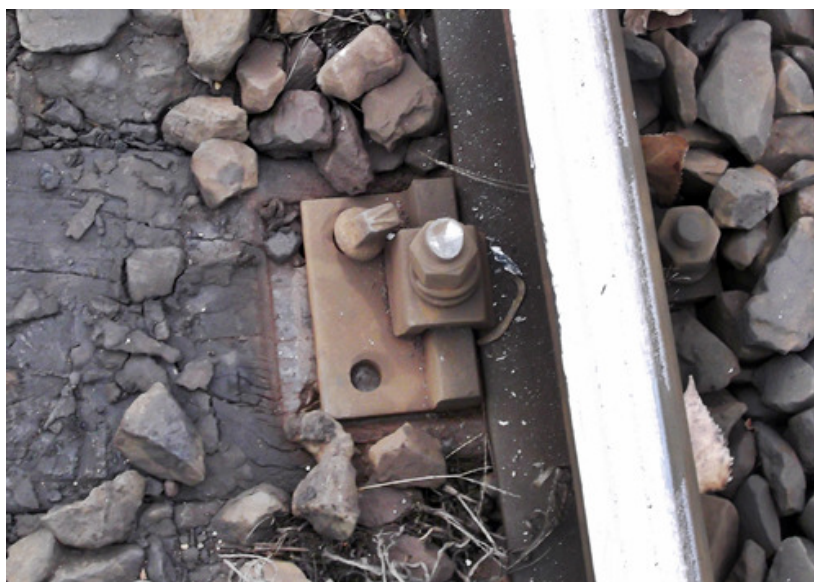
A siklás helyének környezetében az eset bekövetkezésekor a leerősítésre szolgáló aljak avult állapotban voltak, rajtuk rugalmas nyombővülés jelei voltak láthatóak. A 2013 augusztusában megtartott kitérővizsgálat során a 412 sz. kitérőben, a közbenső részben a „C” mérethatár felső határa közelében lévő statikus értékeket mértek (1472 mm), a siklás közvetlen környezetében a mért értékek a „B” (fenntartási) hibahatárt éppen meghaladó mértékűek voltak.

A siklási nyomok a 412 és 411 sz. kitérők között folyamatosan feltalálhatóak voltak. A siklás környezetében a pályába beépített faaljak avultak voltak, a sínszékek elmozdulási nyomai mintegy 8-10 mm-es rugalmas nyombővülést mutattak.

5. ábra: Siklási és rugalmas nyombővülési nyomok az eset helyszínén (Forrás: MÁV Zrt.)

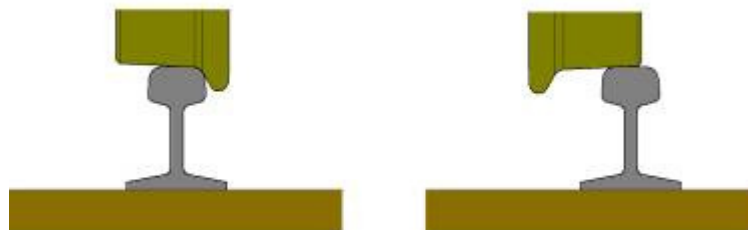
Ha a vasúti pályán nyombővülés van, akkor a belső sínszálnál a nyomkarima és a sín közötti távolság is megnő, illetve ami ez esetben fontosabb, hogy a futófelület külső széle közelebb kerül a sín belső éléhez.

7. ábra: Haladás közbeni kapcsolat nyombővült pályán

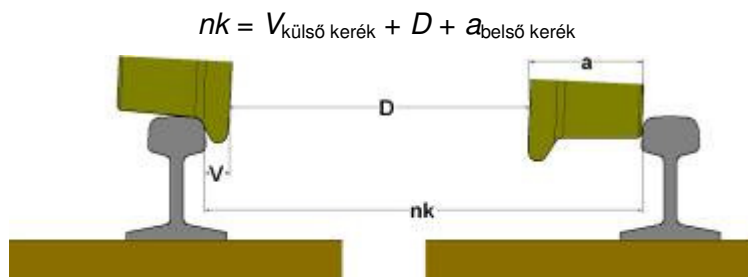
Ha a nyombővülés még nagyobb, a belső kerék a sínek közé esik. Ebben a helyzetben a jármű méreteiből a nyomkarima vastagsága, a keréktáv, és a futófelület szélessége megegyezik a pálya pillanatnyi nyomtávjával. A jármű ezen adatai ezért megadják azt az elvi kritikus nyomtáv méretet, amelynél a jármű közéesse halad:

8. ábra: Közéesés nyombővült pályán

A valós kritikus nyomtáv méret azonban ennél kevesebb. A sín futófelületének éle lekerekített, a kerék futófelületének széle lesarkított, ezért a közéesés elindul a fenti elvi kritikus nyomtáv méret alatt is, amikor még fedés mutatkozik a kerék-sín között.
