**KÖZLEKEDÉSBIZTONSÁGI
SZERVEZET**

ZÁRÓJELENTÉS

**2013-958-5
VASÚTI BALESET**

**Mezőkövesd felső megállóhely
2013. november 10.
47221 sz. vonat**

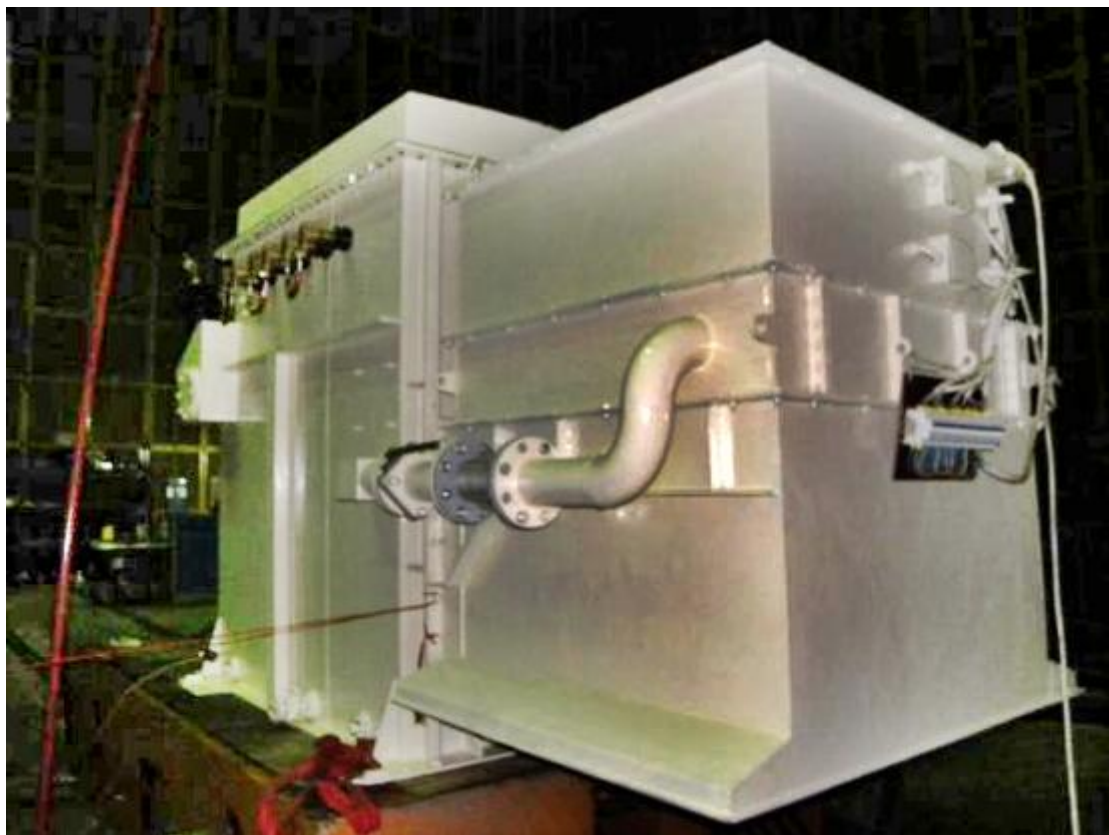
5. ábra: A transzformátorral egybeépített olajhűtő-egység (Kép: Softronic)

- A leghatározottabb égési nyomok a főtranszformátorhoz csatlakozó simító-fojtó tekercseknél és a felette elhelyezkedő olajhűtő egységnél láthatóak.
- A hő hatására az akkumulátor csoport, az erősáramú kábelek szigetelése, illetve a tűz keletkezési helyének közelében lévő elektronikus berendezések elégték, megolvadtak.
- A teljes géptér, valamint a mindkét vezetőállás kormos, égéstermékkel szennyezett.
- A mozdony járműszekrényének mindkét oldala a jármű középső részén megégett.
- A jármű adatrögzítőjének adatait kiolvasni nem lehetett, a MMV képviselője vállalta, hogy a kinyert adatokat a KBSZ részére megküldi.
- A jármű 2013. október 28-án kapta meg a futásengedélyét, az eset bekövetkezéséig 12043 km-t futott összesen.
- Az üzembentartó a járművet kiszállítja a gyártóhoz (Craiova), ahol a szükséges javításokat elvégzik.

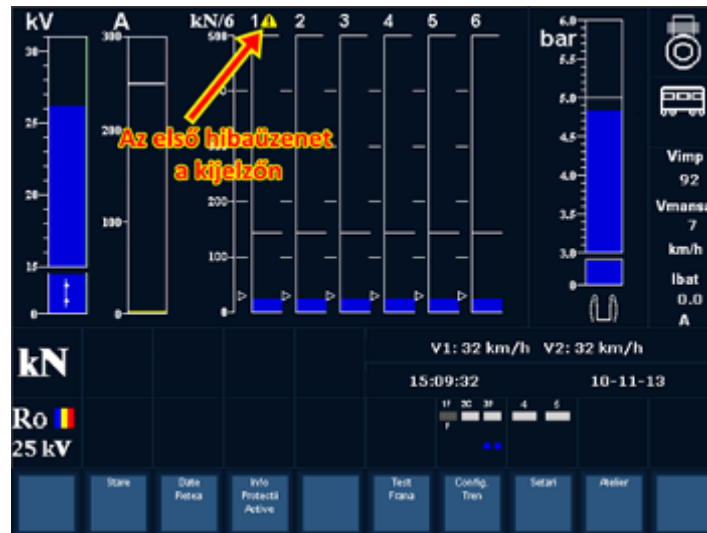
6. ábra: Az első hibaüzenet a vontatójárművön

A jelentkezett hibaüzenet a vontatás megszüntetésekor megszűnt, de csak addig a pillanatig, amíg a mozdonyvezető újra vontatási pozícióba nem helyezte a metszabályozó kart.

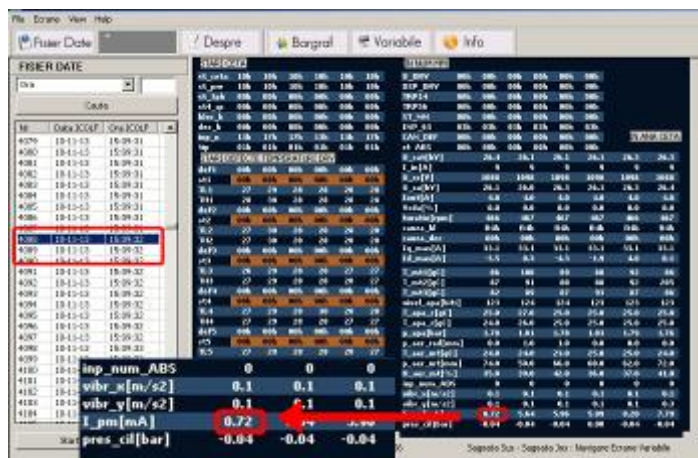
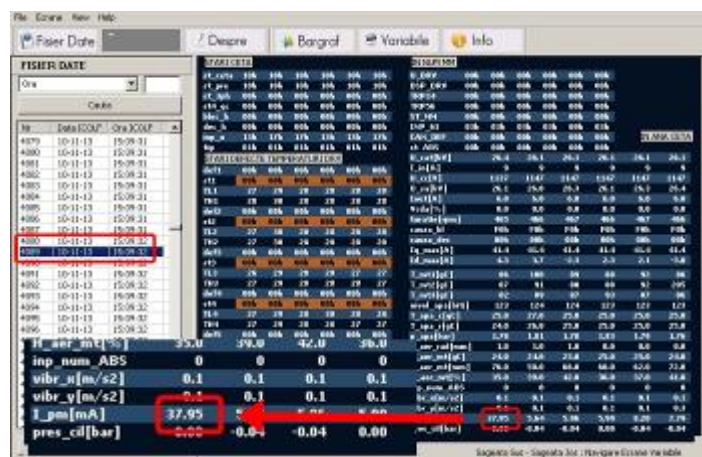
7. ábra: A hibaüzenetet kiváltó érték a rögzített adatok között

A Vb a vontatójármű fedélzeti berendezése által rögzített adatokat elemezve arra a következtetésre jutott, hogy a hibajelzés a földzárlati áram erősségének (I_{pm}) hirtelen megnövekedése következtében jelent meg. (A hibajelzés 20 mA érték elérése fölött jelenik meg). Az érték a fedélzeti berendezés Változókat (Variabile) rögzítő felületének harmadik lapján, a jobb oldalon alulról a második sorban található.

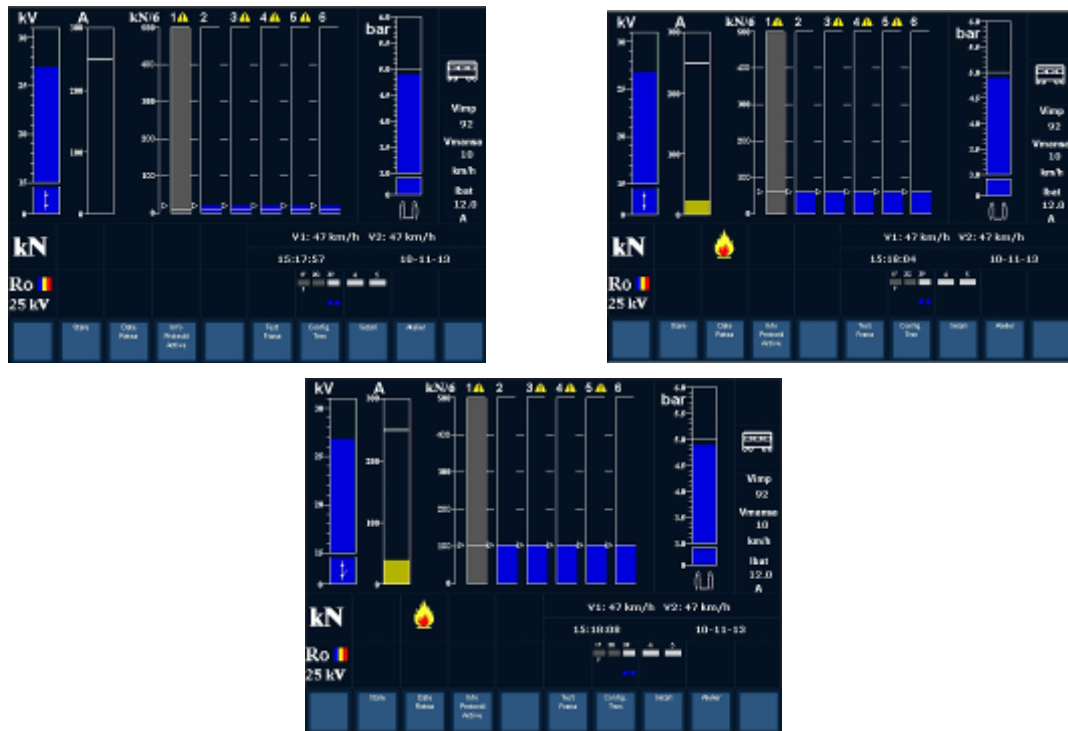
8. ábra: A tűzjelzés megjelenését megelőző és követő képek a vezetőállás kijelzőjén

Az áramfelvétel hatására azonnal több hibajelzés is megjelent a kijelzőn, sorrendben az 1, 5, 3, majd a 4 sz. vontatómotorhoz kapcsolódóan. A mozdonyvezető a vontatást folytatta, s eközben **15 óra 18 perc 04 másodperckor** a kijelzőn megjelent a tüzet jelző ikon is. A tüzet jelző ikon megjelenése után a mozdonyvezető a vontatást nem szüntette meg azonnal, hanem mindaddig fenntartotta azt, amíg a vontatójármű főmegszakítója ismételen le nem oldott.

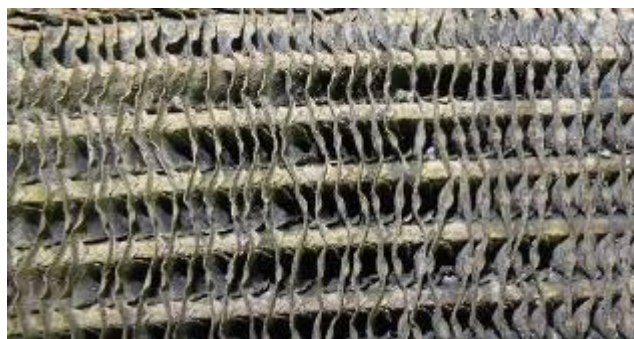
10. ábra: A megsérült olajhűtő-panel

- A főtrafónak az olajtároló edénye kívül füstös, de hő hatására alakváltozást nem szenvedett.
- A trafó hűtőegységében a hűtő-szellőzők lapátjai erős hőhatás következtében elolvadtak, a radiátor elemek az összeillesztéseknél szétnyíltak.

A szemle során tett megállapítások alapján a bizottság eredő hibaként a hűtőelem rejtett tömörségi hiba következtében történt kilyukadását határozta meg. Egy kisebb tömörtelenség keletkezett a hűtőelemek között, amely idővel - a hőhatás miatt - kitágult, elősegítve az olajhűtőből az olaj kijutását és ezáltal a keletkezett tűz táplálását. Tekintettel arra, hogy a nagy terhelésű tehervonatok indításakor a vontatómotorok áramfelvétele magas, ezért az indukciós tekercsek környezetében ez a nagy áramfelvétel nagy hőhatást indukál, ami kedvezőtlen esetben alkalmas lehet tűz gerjesztésére.

A zárt rendszerből kijutott és fölhevült olaj a forró felületen meggyulladhat, amely mint ez esetben is, lokális tüzet hozhat létre az indukciós tekercs környékén.

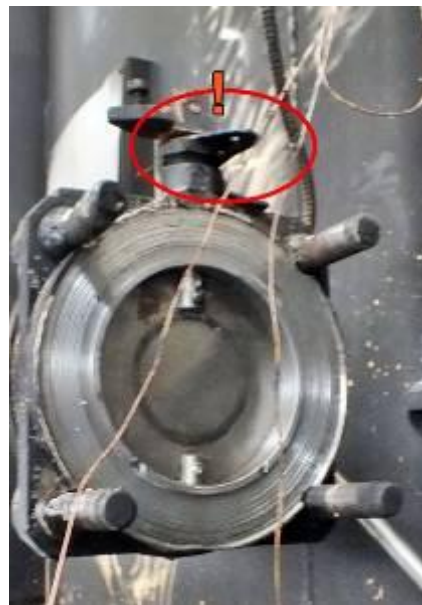
11. ábra: A megsérült főelzáró

A helyszíni szemlék során megállapítást nyert az is, hogy az olajkör elzárására szolgáló főelzáró karja olyan anyagból készült, hogy az a keletkezett tűz következtében megsemmisült. A Vb rendelkezésére álló információk szerint e főelzáró szerkezetének működtetése a tüzeset oltása során is nehézséget okozott.

A Vb véleménye szerint - tekintettel arra, hogy az olajkör elzárása csak emberi erővel lehetséges - szükséges e zárószervezetek olyan anyagból való kialakítása, mely az esetlegesen keletkező tűzzel szemben nagyobb ellenálló képességgel bír.
