KÖZLEKEDÉSBIZTONSÁGI
SZERVEZET

ZÁRÓJELENTÉS

2014-009-4P

LÉGIKÖZLEKEDÉSI BALESET

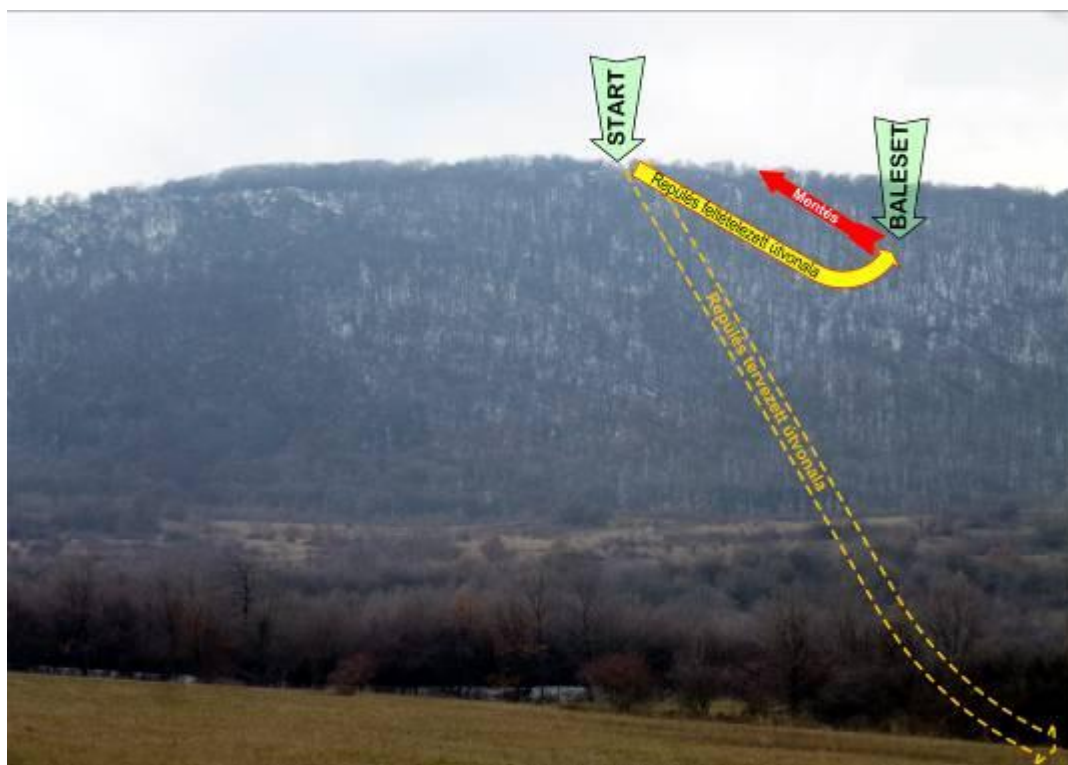
A start után – legfeljebb 20 méteres látótávolság mellett – mindig a GPS által jelzett irányba repült. Ennek ellenére rövid időn belül maga előtt meglátta a hegyoldal fáit, amelyeknek mögötte kellett volna lenniük. A fákat jobb fordulóval próbálta elkerülni, de a kifordulás közben a starttól északkeletre (056°), 190 méter távolságra és 70 méterrel lejjebb a hegyoldal fáival ütközött.

1. ábra A repülés tervezett és tényleges nyomvonala valamint a mentés iránya

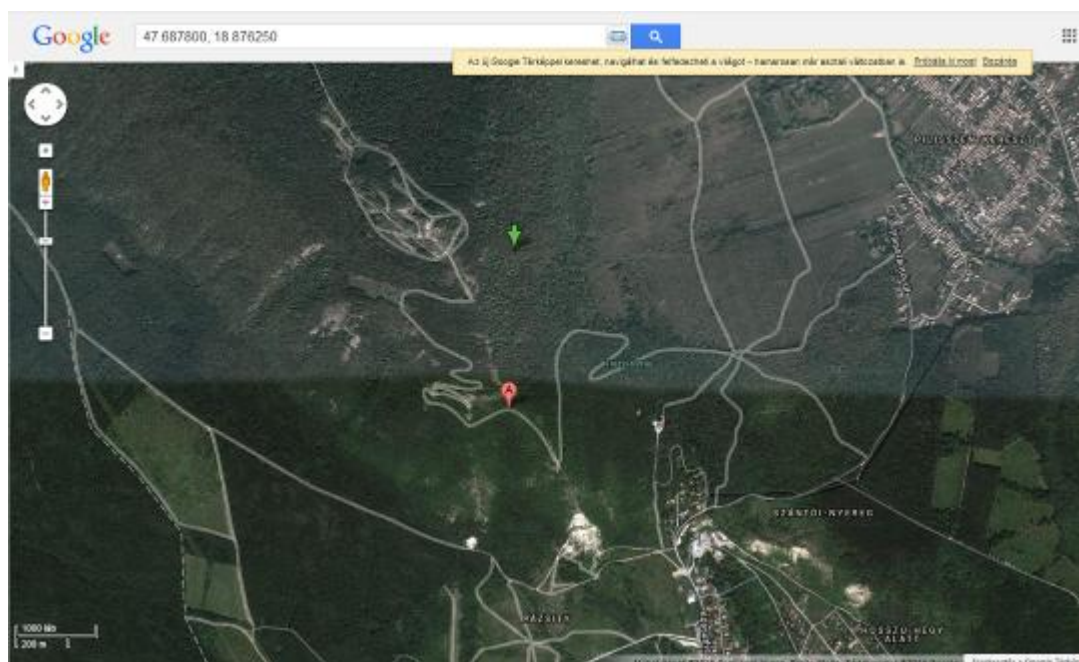
A siklóernyős növendék által értesített oktató telefonon felhívta a 112-es egységes segélyhívó telefonszámot. Innen – az eset megismerése után – átkapcsolták az Országos Mentőszolgálat 104-es vonalára. Miután a jelző az esetet ismételtel elmondta, a mentők riasztották pilisvörösvári egységüket, és értesítették a Fővárosi Katasztrófavédelmi Igazgatóság Főügyeletét valamint a Budapesti Rendőr Főkapitányságot, ahonnan hívásukat átkapcsolták a Pestmegyei Rendőr Főkapitányságra. A jelző 16:33-kor számítógépéről e-mailben a Katasztrófavédelmi Igazgatóság Főügyeletére internetes hivatkozást küldött, amelyen (zöld nyíllal) bejelölte a baleset helyét (**3. ábra**).

3. ábra Jelző által 16:33-kor Pest KI-nek küldött térkép (zöld nyíl: sérült helye)

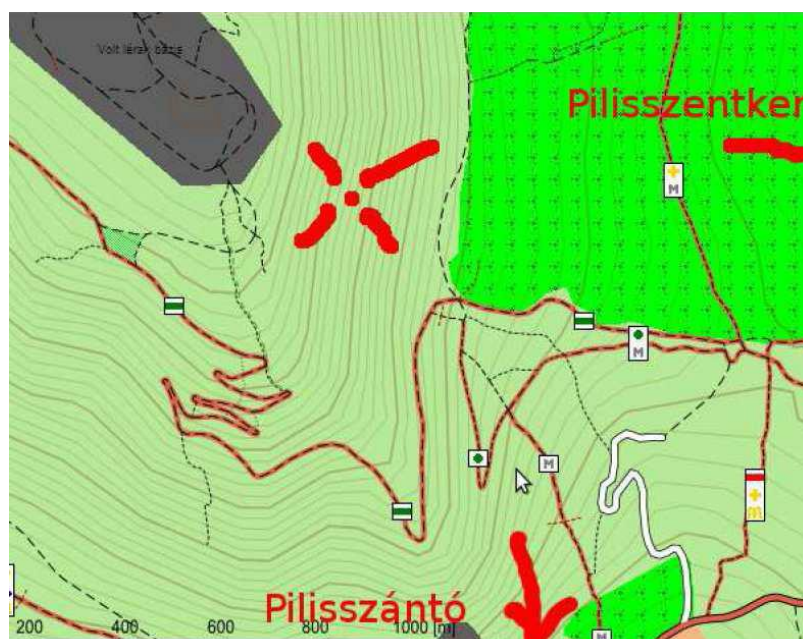
A jelző 16:44-kor számítógépéről e-mailben a Pest KI Főügyeletére, a FKI Főügyeletére, a PRFK-ra és az OMSZ központjába egy általa összeállított szintvonalas térképet küldött, amely a baleset helyén felül az annak a megközelítését befolyásoló terepviszonyokat is mutatta (4. ábra).

4. ábra A jelző által 16:44-kor a mentést irányító központoknak küldött térkép

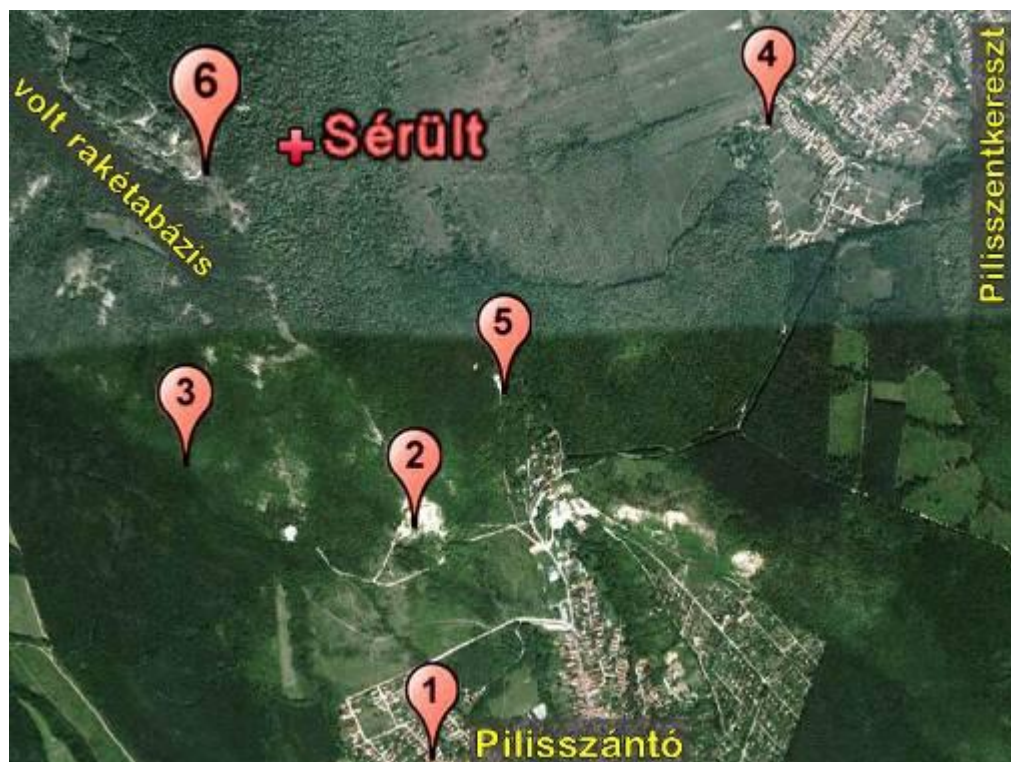
5. ábra Vonulás kijelölt célpontjának változása a mentés során: ①:Riasztási térképen jelölt hely ②:Baleset helye a riasztási lap szerint ③:Riasztási lapon megadott koordináta által meghatározott hely ④:Mentő elakadásának tényleges helye ⑤:Orosdykastély, gyalogos kutatás kiindulópontja ⑥:Mentés végrehajtásának kiindulópontja

Valójában a zöld turistajelzés sem az Orosdykastélyt, sem pedig a sérült tartózkodási helyét nem határolta be pontosan. A riasztási lapon lévő koordináták a Pilishegy túloldalára mutattak. A sérült pontos helye csupán megtalálásakor vált ismertté a tűzoltók számára. A hely ismeretében a kárhelyparancsnok az erdősz javaslatára úgy döntött, hogy a mentést a hegytetőről hajtják végre, ahova gépkocsival is járható út vezet.

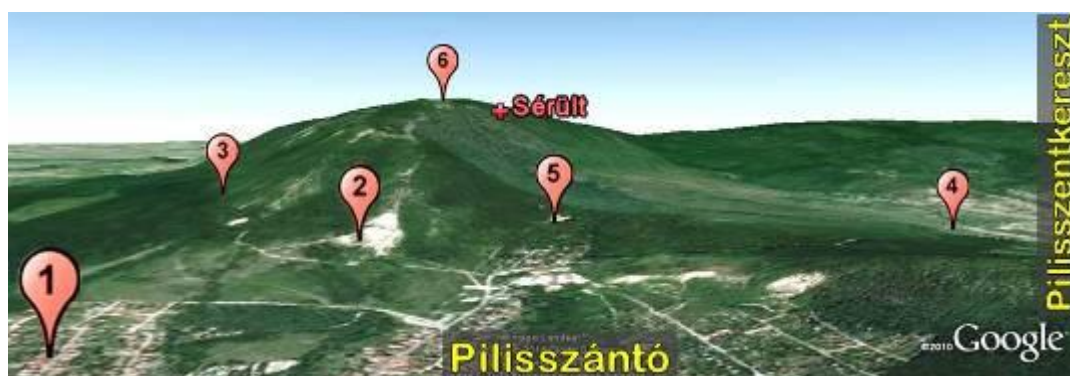
6. ábra Vonulás kijelölt célpontjának változása (az 5. ábra jelöléseivel)

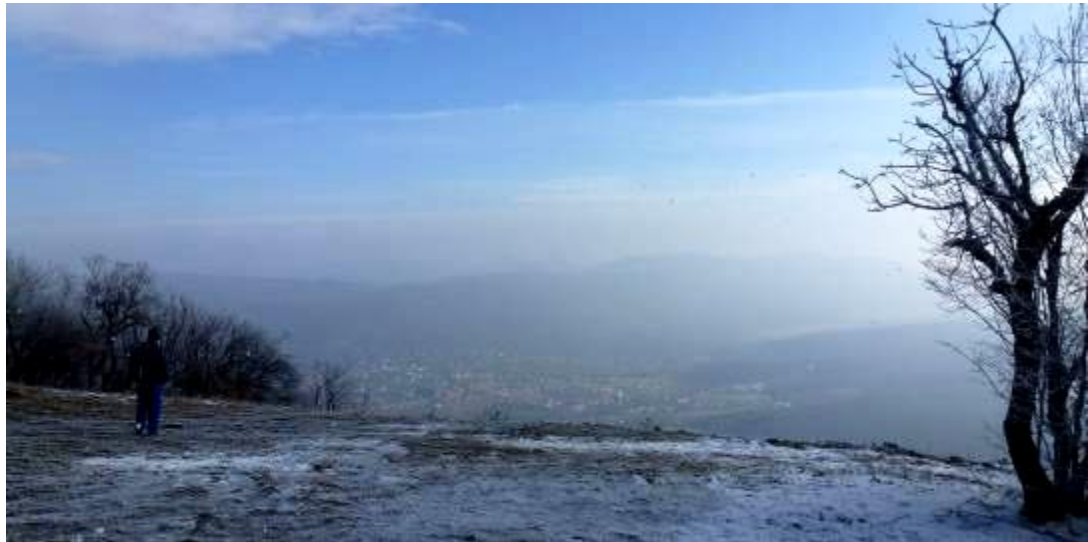
A starthely nem rendelkezik a jogszabályokban előírt engedéllyel.

7. ábra: A Pilis-hegy keleti oldalán található starthely.

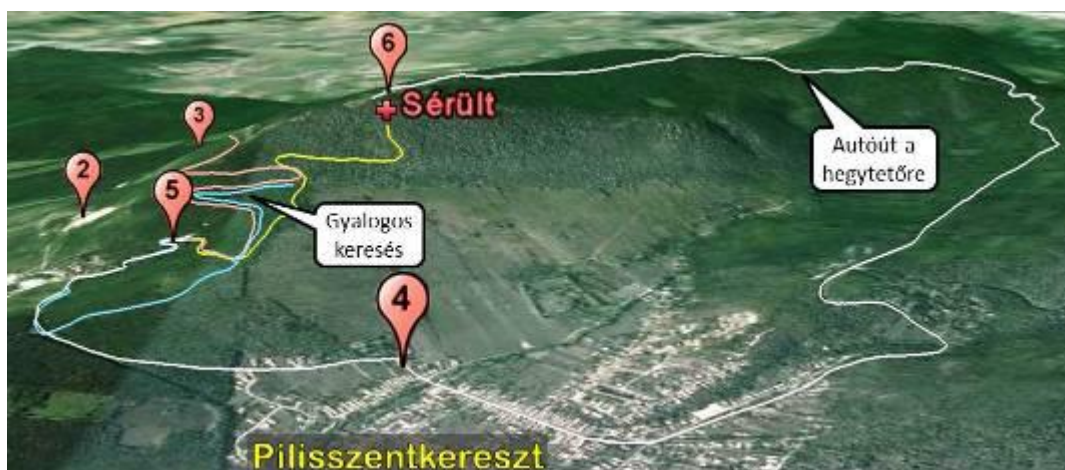
A sérült helyének ismeretében a kárhelyparancsnok az erdőszel konzultálva úgy döntött, hogy a mentést a – járművekkel megközelíthető – Pilis-tetőről fogják végrehajtani. A hegy lábánál (az Orosdy-kastélynál) várakozó járművekhez visszatérő tűzoltó, mentő és erdész szakemberekből álló csapat sötétben valamint (a Pomáz ÖT jelentése szerint) 8–10 méteres látástávolságot előidéző ködben, a sérült megtalálása után 67 perccel érte el a hegytetőt. (11. ábra fehér nyomvonal)

11. ábra A kutatást és mentést végző csoportok útvonala (az 5. ábra jelöléseivel)

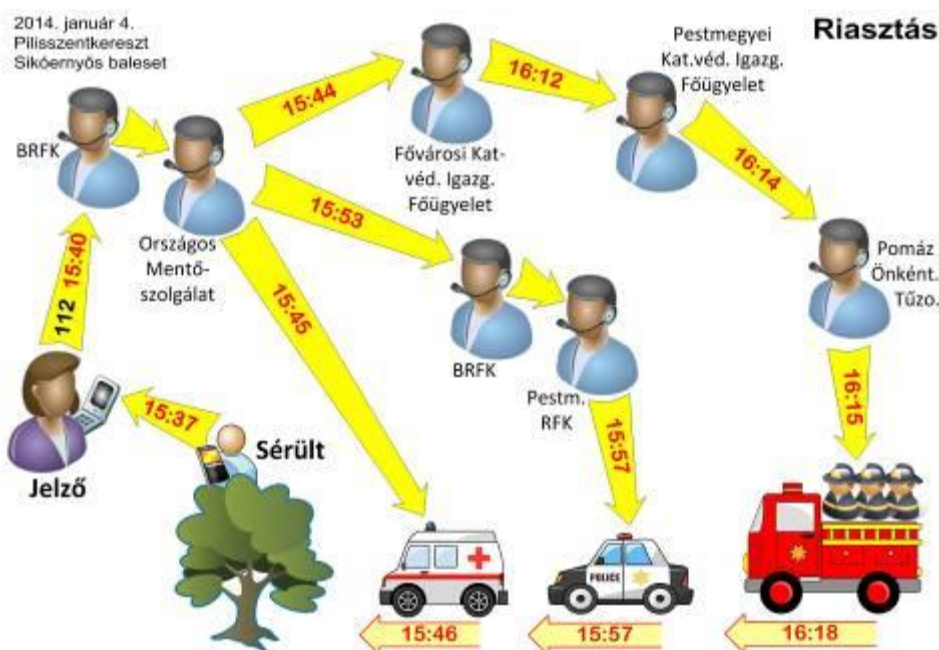
A sokszoros áttétel hatással lehetett a bejelentés megtételétől a helyszínre vonuló egységek elindulásáig eltelt idő hosszára, valamint kedvezőtlenül hathatott a végrehajtó egységekhez eljutó információ minőségére és teljességére.

Tűzoltóság: 38 perc (13. ábra)

13. ábra Riasztás időbeni lefolyása a segélykéréstől a járművek elindulásáig

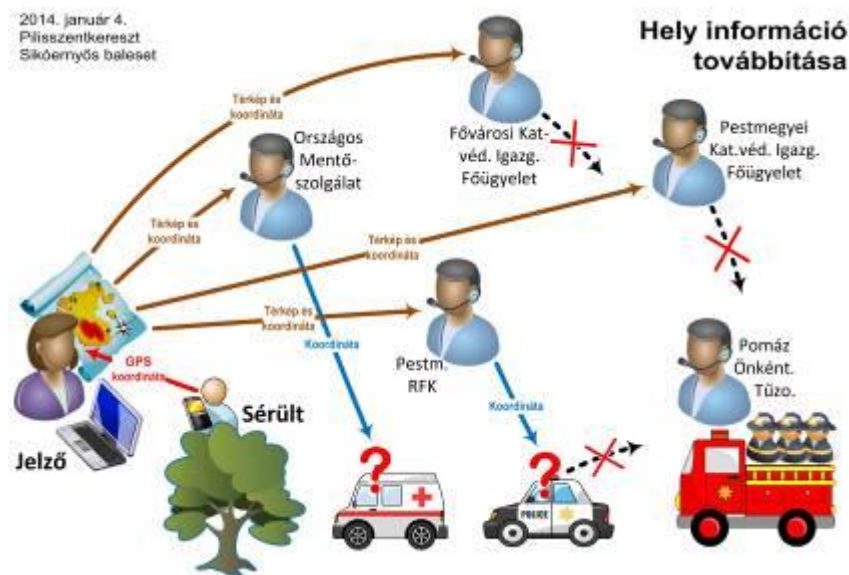
személyzet megfelelő berendezés, illetve képzés hiányában az információt a keresés során csak nagyon korlátozott mértékben tudta hasznosítani. A megfelelő helyismerettel és felszereléssel rendelkező Pomázi Önkéntes Önkormányzati Tűzoltóság hírközpontjába, illetve szereihez az irányító központokból nem jutottak el a jelző által megadott koordináták. (14. ábra)

14. ábra Baleset helyéről szól információ útja és „hasznosulása”

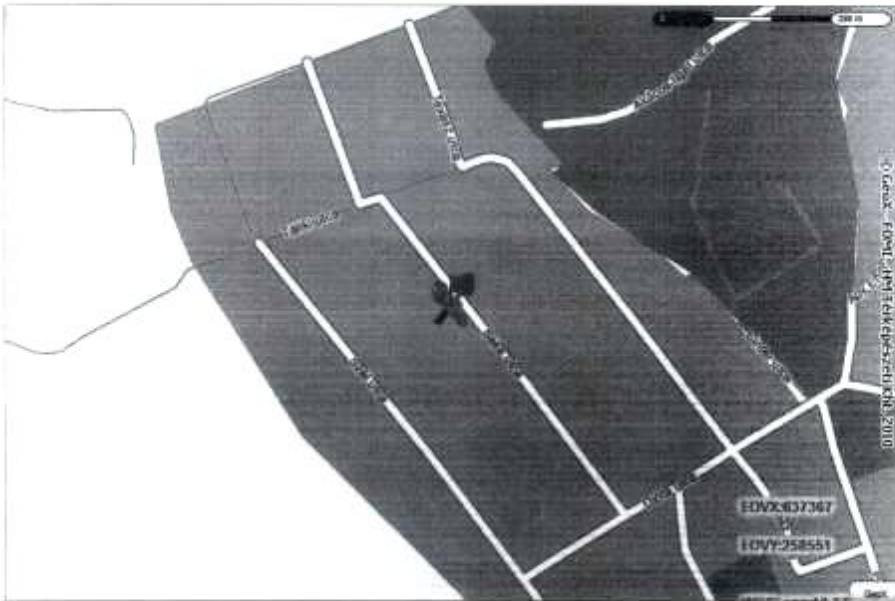
Az Országos Katasztrófavédelmi Főigazgatóság Pajzs rendszere által kiadott riasztási lap a Pomázi Önkéntes Tűzoltóság számára

- A Pomáz ÖT a bejelentés után 34 perccel értesült a balesetről.
- A Pomáz ÖT nem kapta meg a jelentő által küldött térképet, és a számára küldött riasztási lap téves koordinátákat tartalmazott.

Település:	Pilisszántó			
Cím:	Béke utca			
Jelzés dátuma:	2014.01.04. 16:12			
Káreset fajtája:	Műszaki mentés			
Kategória I.:	Egyéb baleset			
Kategória II.:	Egyéb			
Kategória III.:	Személy sérült			
Kategória IV.:	Egy személy			
Esemény rövid leírása:	<p>jh . a pilisszántói boldogasszony kápolna közelében egy siklóernyős rosszul landolt és fenn akadt egy fán , mentők tudnak az esetről , A mentő a fő utca , pilisszántói út patak sornál lévő körforgalombnál áll . csak GPS koordinátával rendelkezünk felső sor 18. 87, alsó 47.68 .</p>			
Bejelentő adatai (név, telefonszám):	FKI			
Riasztási fokozat:	I.			
Módosított riasztási fokozat:	I.			
Mit veszélyeztet:	személyt.			
Életveszély:	Igen			
Szerrend	Riasztás dátuma	Indulás dátuma	Kiérkezés dátuma	Visszafordulás dátuma
