KÖZLEKEDÉSBIZTONSÁGI  
SZERVEZET

# **ZÁRÓJELENTÉS**

**2014-186-5  
VASÚTI BALESET**

**Hatvan  
2014. február 23.  
90556 sz. vonat**

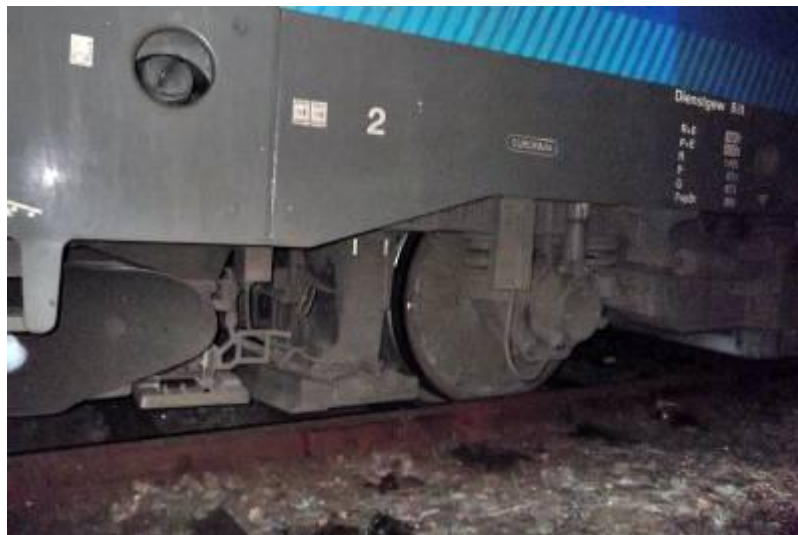
2014. február 23-án, Hatvan állomáson a kihaladó 90556 sz. vonatot továbbító 91 81 1116 009-2 pályaszámú mozdony a 453 és a 14 sz. kitérők közötti pályarészen két tengellyel kisiklott.

3. ábra: A kisiklott jármű az eset helyszínén (forrás: MÁV Zrt.)

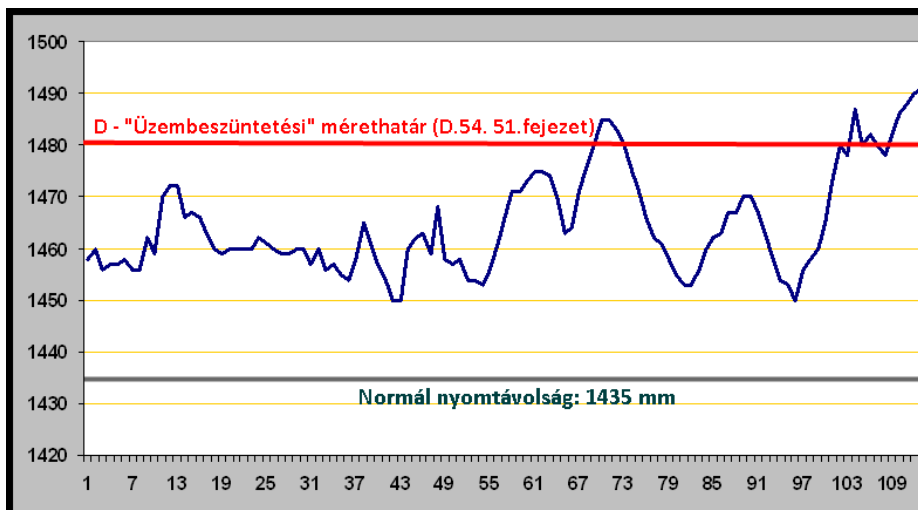
4. ábra: Az esetet követően mért nyomtáv-értékek a siklás helyéig

A szemle során megállapították, hogy az eset helyén a vasúti pálya avult, az elvégzett nyomtáv-mérés során kapott adatok azt mutatták, hogy azok az üzembeszüntetési határt (D) is meghaladták. A nagy nyomtáv kialakulásában szerepet játszott a kialakult oldalkopás is (8-12 mm).

A síncsavarok szinte a teljes ívben kifelé döltek, ez a jelenség helyenként a belső sínszámban is megfigyelhető volt.

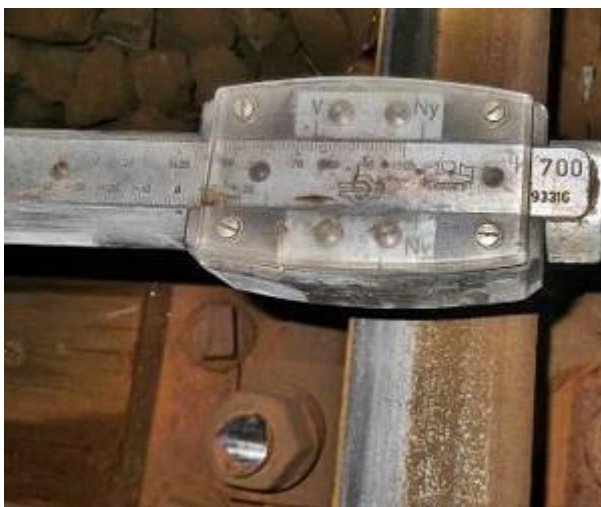
5. ábra: Üzembeszüntetési határt elérő mért nyomtáv a siklást követően. (Forrás: MÁV Zrt.)

A Vb nem tartja valószínűnek, hogy az üzembezárási mérethatárt elérő nyomtáv-értékek a 10 km/h lassúmenet bevezetését követő mintegy két hónap alatt alakultak ki.
