KÖZLEKEDÉSBIZTONSÁGI
SZERVEZET

ZÁRÓJELENTÉS

NAGYON SÚLYOS VÍZIKÖZLEKEDÉSI BALESET

„Vándor” tolóhajó

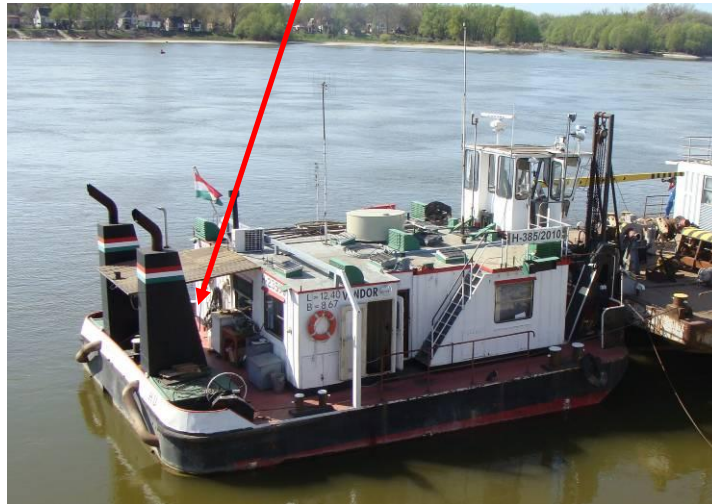
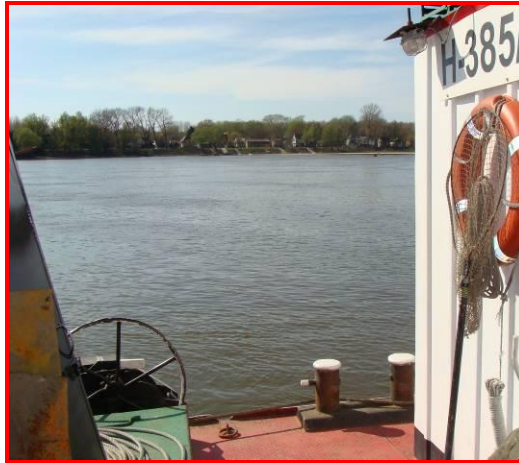
3. ábra: a vízbe esés helye a tolóhajó bal hátsó sarkánál

Fentiek alapján, a Vb véleménye szerint, a vízbe esés úgy következhetett be, hogy a „Vándor” matróza a tolóhajó bal hátsó kikötőbakjánál, a fedélzet szélének közelében megbotlott és a fedélzet korláttal nem védett pereméről lezuhant. Valószínűsíthető, hogy fejsérülése is ekkor keletkezett.

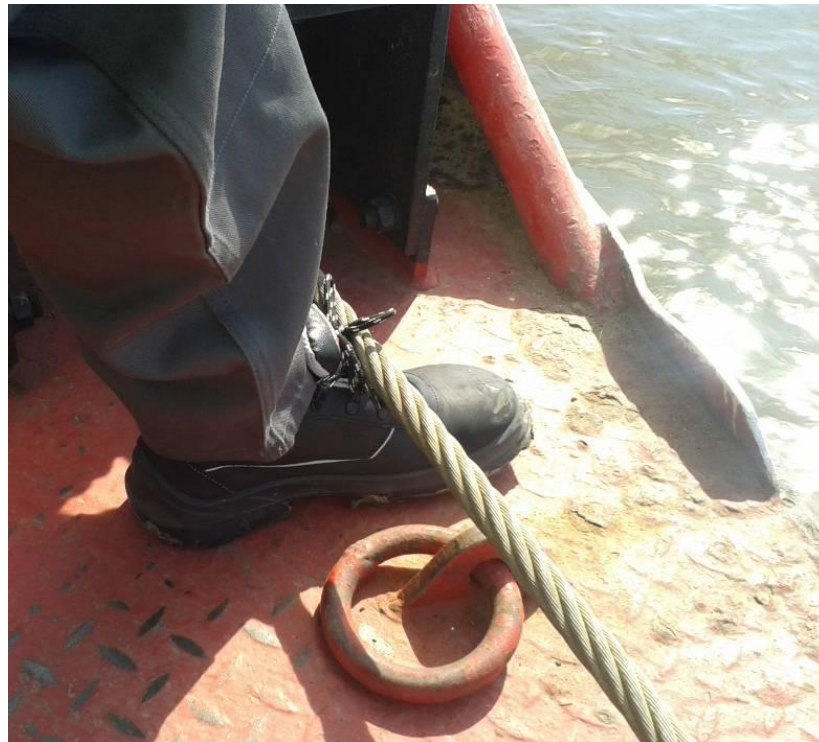
1. A „Vándor” tolóhajón a hajótest méretei miatt nem volt lehetőség a csatoló csörlőket a hajó orr részén elhelyezni, ezért azok a hajó farán kétoldalt helyezkednek el, a hátsó kötélbakok mögött. Emiatt a csatoló kötelek - melyekkel a baleset idején a géphajó rögzítve volt – a fedélzet teljes hosszán végigfutottak a közlekedési utak mentén, az orr felé folyamatosan növekvő magasságban. A hátsó fedélzeten, a vízbe esés feltételezett helyén, a hátsó kötélbakokon átvezetett kötelek a fedélzet szintje felett kb. 20 cm-re, bokamagasságban futottak.

4. ábra: a csatolókötel botlásveszélyes elhelyezkedése

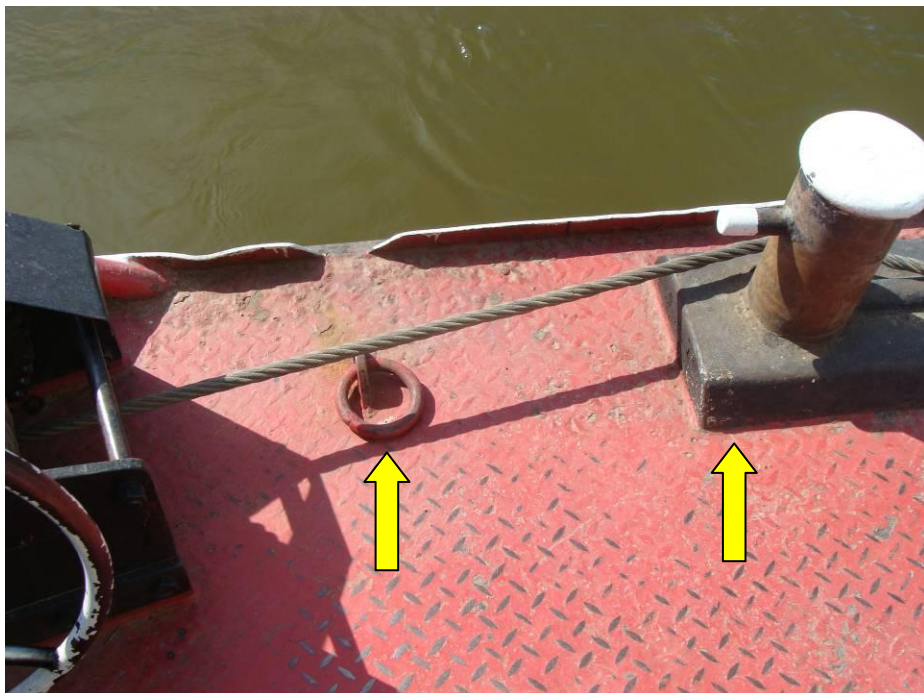
2. További botlásveszélyes szerkezeti elemek a hátsó fedélzeten: a csörlő előtti kötélgyűrű és a kötélbakok talapzata.

5. ábra: további botlásveszélyes szerkezeti elemek a hátsó fedélzeten

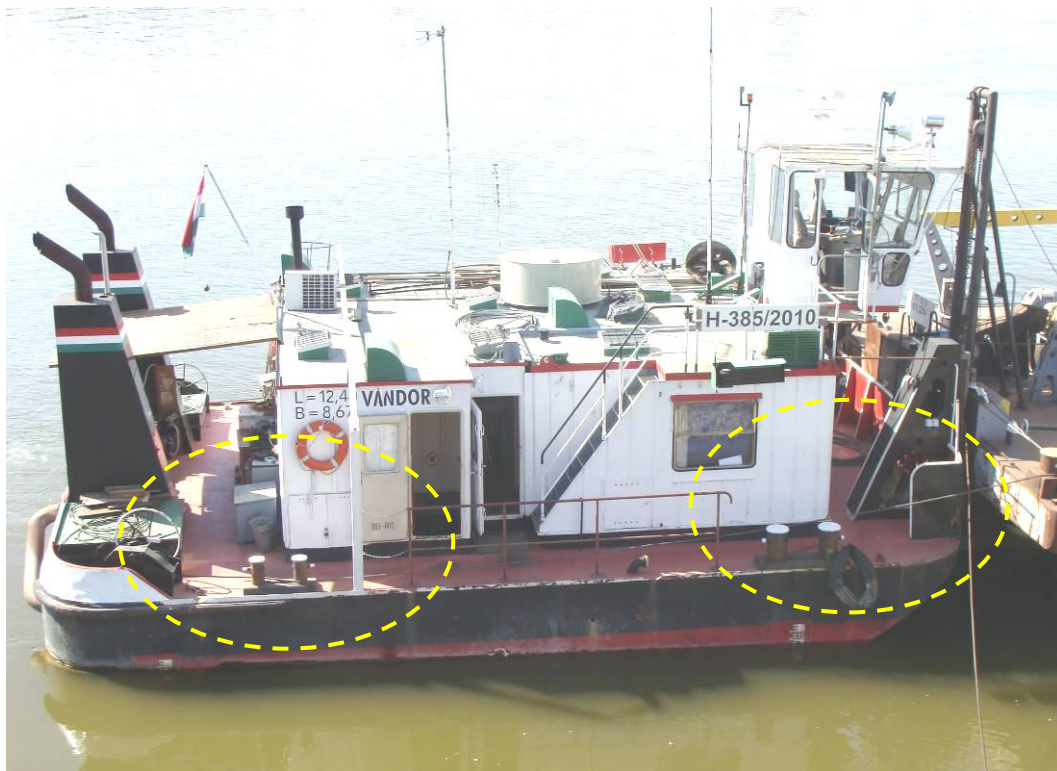
3. A kötélmunkák akadálymentes végzése érdekében a tolóhajó fedélzetén a kötélbakok környezetében nincs védőkorlát kialakítva.

6. ábra: védőkorlát hiánya a kötélbakok környezetében

A Vizsgálóbizottság a szakmai vizsgálat során megállapította, hogy a „Vándor” tolóhajó fedélzetén a kötélbakok környezetében nincs felszerelve előírás szerinti védőkoriát, vagy a géphajókon általában jellemző olyan kiakasztható lánc, illetve elmozdítható korlátelem, amely a kötél munkák végeztével visszahelyezhető. Ezért a személyzet tagjai ezeken a területeken fokozottan ki vannak téve a vízbe esés veszélyének. A biztonsági lánc, vagy korlátelem alkalmazása nagymértékben csökkenthette volna a vízbe esés kockázatát, ezért a Vb felhívja az üzemeltető figyelmét a hiányosság pótlásának jelentőségére.

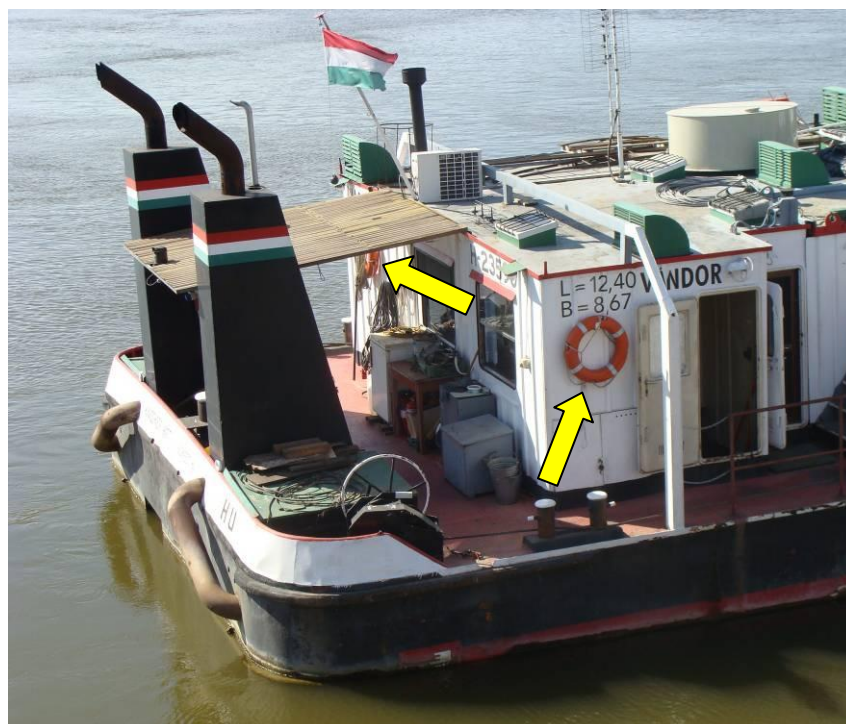
Mikor a szemtanú látta, hogy munkatársa a vízbe esett, nem riasztotta a személyzet többi tagját és mentőgyűrűt sem dobott a vízben lévőknek, pedig a tolóhajó farán 2 db mentőgyűrű is rendelkezésre állt. Ehelyett úgy döntött, hogy úszva próbálja meg társát kimenteni, ezért utána ugrott a vízbe.

7. ábra: rendelkezésre álló mentőgyűrűk a tolóhajó hátsó fedélzetén
