**KÖZLEKEDÉSBIZTONSÁGI
SZERVEZET**

ZÁRÓJELENTÉS

**2014-315-5
VASÚTI BALESET**

**Budapest, M2 metróval
Keleti pályaudvar és Puskás Ferenc Stadion állomások
között
2014. március 26.**

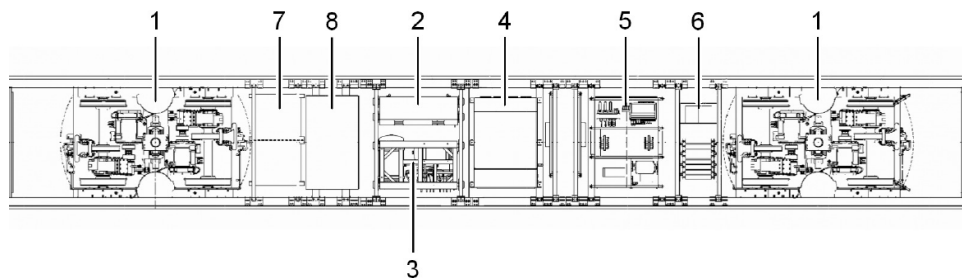
2. ábra: Az MC kocs alvázán elhelyezett berendezések

A vonat első, ún. MC kocsijának alvázán kerültek elhelyezésre a jármű gépészeti berendezései. A nagyfeszültség az áramszedő sarukról az „Input Box-ba” (a 2. ábrán 5 számmal jelölt egység) érkezik, majd innen indul tovább az inverterek felé.

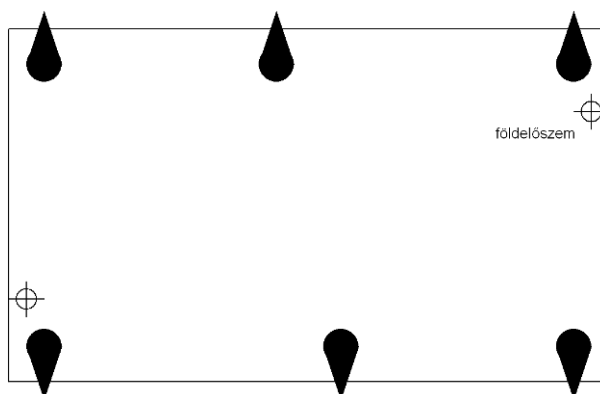
3. ábra: Az Input box alsó burkolata

Az Input box alsó burkolata tömítéssel rendelkező 9 kg tömegű acéllemez, melynek rögzítését 6 db. zár végzi. Ezen kívül a burkolathoz átellenben rögzítettek két földelő sodratot is, melyek megtartják a kinyitott fedelet.

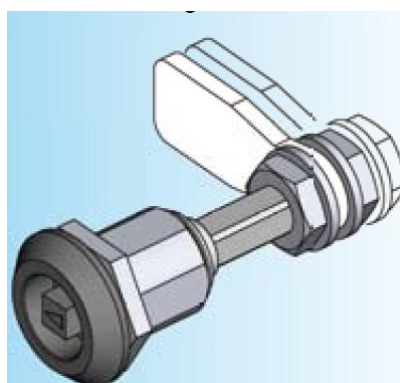
4. ábra: A rögzítőzár

A fedeleket EMKA 1000-U786-478 típusú állítható nyelvű, beforduló-behúzó zárok rögzítik. A zárok M10 méretű, négyszögszelvényűre munkált, Zamakból (Spiáter) készült menetes szárból, egy-egy sima alátétből, továbbá acélból készült zárnyelvből, és egy alacsony rögzítő anyagból, illetve a zárat védő porvédő sapkából állnak. A menetes szár végén kis nyíl jelzi a zár nyitott, beforgatott és zárt állapotát.

Az eseményt követően a BKV Zrt. valamennyi azonos típusú zárral rendelkező járművet rendkívüli vizsgálatnak vetette alá. Ezt követően az alkalmazott zárat acél szárúra cserélte, továbbá a zárok épségének ellenőrzését a napi vizsgálat rendjébe sorolta.

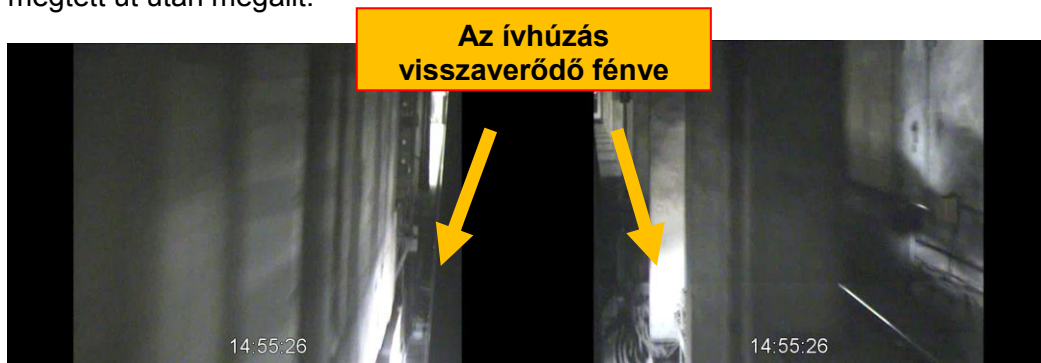
6. ábra: A vonat visszapillantó kameráinak képe

A járművön üzemelő eseményrögzítő szoftver, valamint a belső- és külső kameraképek alapján az események az alábbi kronológia szerint zajlottak le. A K16 sz. vonat Puskás Ferenc Stadion második vágányán tartózkodott, tartalék vonatként. 13 óra 42 perckor a kihúzóvágányokon keresztül, egy irányfordítással átállt az állomás harmadik vágányára, majd ajtót nyitott. A menetrendben előírt időben, 13 óra 55 perckor az ajtók csukását követően a vonat 49 utassal elindult. Az indulást követően a külső kamerák képein az immár első, 485 psz motorkocsi aljáról intenzív fényjelenség (ívhúzás) látszott, ezt követően a vonat kb. 100 m megtett út után megállt.

A vonat eseményrögzítő berendezésének naplója alapján a 485 psz. kocsin ekkor „Input box” és inverter hiba jelentkezett, melynek következtében előbb a 485 psz. kocsi, majd a többi jármű főkapcsolója kikapcsolt, illetve ATC vészfékezés történt. A vasúti pályán rongálódás, szennyeződés nem volt felfedezhető, ezért a Vb arra következtet, hogy ekkor már az Input box fedele nem volt zárt helyzetben, hanem részben, vagy teljesen a földelő sodronyokon függött, és az indulás következtében lengésbe került fedél az Input boxban múltó zárlatot okozott.

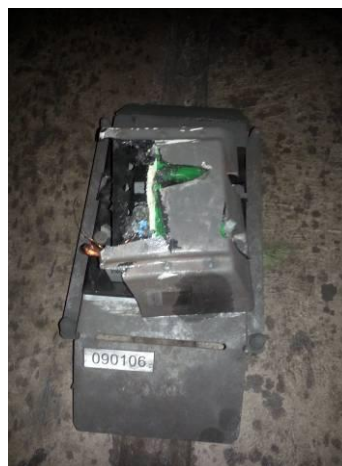
7. ábra: A 090106 sz. baliz a pályán

A helyszíni szemle során, az állomási indulási helytől 230 m-re lévő 090106 sz. balizon mechanikai sérülések voltak láthatóak.

A vonat menetíró és eseményrögzítő regisztrátumain ennél a helynél semmilyen rendellenesség nem látható, a vonat a lejtős pályaszakasznak megfelelően saját lendületével gurult. A fentiek alapján a Vb arra következtet, hogy a lelógó burkolat a balizzal mechanikai kapcsolatba került, a balizt megrongálta, ezáltal a nagy valószínűséggel immár teljesen a sodronyokon lógó burkolat lengése fokozódott.

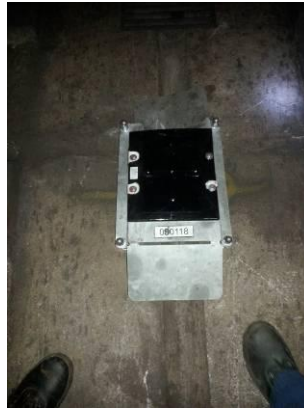
8. ábra: A 090118 sz. baliz

Az indulási helytől 530 m-re lévő 090118 sz. baliz takarólemezén csúszásnyom, szerkezetében pedig jelentős deformáció volt felfedezhető.

A Vb a fentiek alapján arra a következtetésre jutott, hogy az Input box burkolata a 090118 sz. baliznak ütközve a helyéről leszakadt, majd az Input boxba befordulva abban zárlatot okozott, és a vonat alatt tovább gördülve a második kocsi légtartályának csapját letörve a vonatot mozgásképtelenné tette. Ezt követően a fedél a két sín között maradt, a vonat pedig tovább gurult. A követő segélyvonat pedig a fedélnek ütközött.

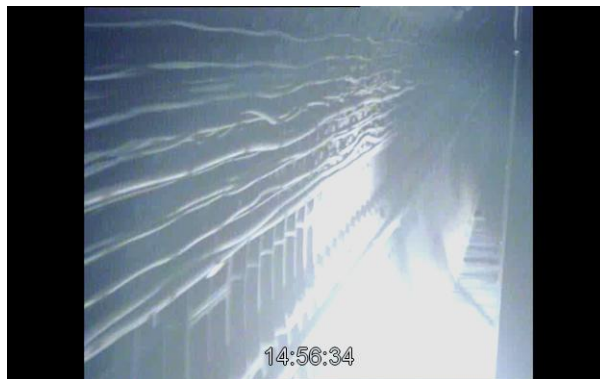
9. ábra: A 090118 sz. baliznál történt fényjelenség

A külső kamerák képein ezen a helyen kettős, intenzív fényhatás, majd a vonat vége felé távolodó, csökkenő intenzitású szikrázás látszik.

A vonat eseményrögzítő szoftvere ekkor túláram védelmi főkapcsoló kikapcsolást rögzített. A járművezető a TOD kijelzőn látta a megjelenő túláram védelmi hibákat, majd ezt követően sűrített levegő fúvást hallott, és a vonat vészfékezéssel 720 m megtett út után megállt. A járművet megvizsgálva megállapítható volt, hogy a vonat menetirány szerinti második, 486 psz. kocsija alján lévő légtartály csapja letörött, melynek következtében a sűrített levegő a szabadba távozott. A levegővesztés hatására a vonat automatikusan vészfékezett.

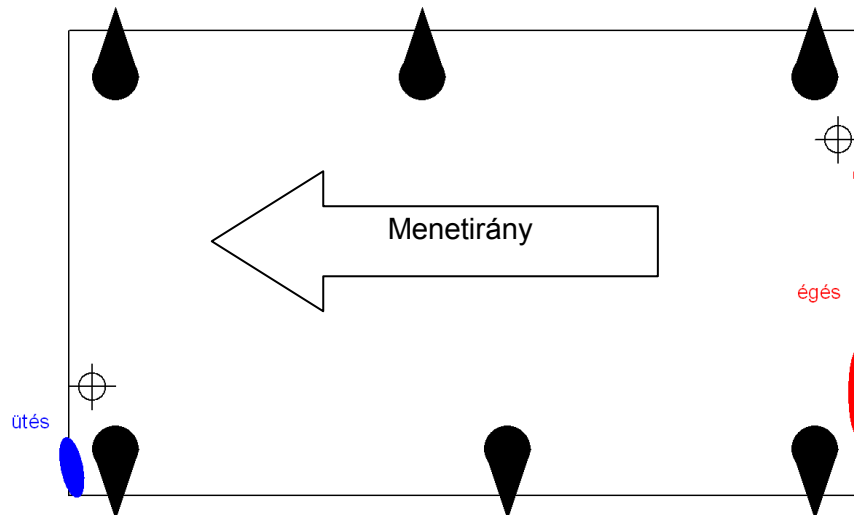
10. ábra: A burkolaton keletkezett sérülések elhelyezkedése

A helyszíni szemle során, a Fehér úti kocsiszínbén a Vb megvizsgálta a BKV Zrt. munkatársai által megtalált Input box burkolatot, amely az esemény következtében jelentősen deformálódott, azon ütési- és égésnyomok voltak felfedezhetők, melyek elhelyezkedését a 10. ábra szemlélteti.

A fedél a hosszirányú, menetiránnyal szemből kapott ütés, valamint a jármű alatti gördülések következtében mintegy 90°-ban visszahajlott. A szemle során a 6 db rögzítő zárttest közül csupán kettő eltörtött csomkja volt a burkolatban fellelhető. Az alagút eseményt követő bejárása során további két zárszerkezet törött darabja került elő, a maradék két zárszerkezet pedig az éjszakai üzemszünetben végzett pályabejárás során került elő. A szemlék során az nem volt megállapítható, hogy mely zárszerkezet mely helyről szakadt ki, továbbá, hogy az egyes zárszerkezetek nyitott, vagy zárt állásban voltak.

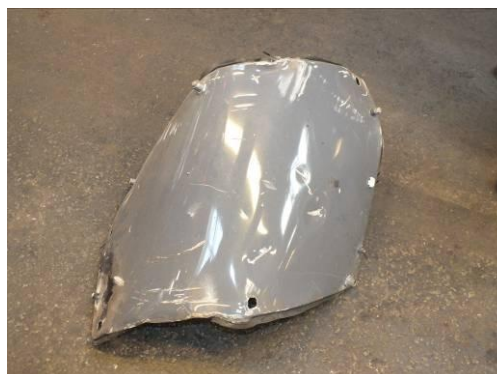
11. ábra: A deformálódott burkolat

Kialakítása következtében a burkolatot kizárólag a 6 db zárszerkezet rögzíti a járműhöz (lásd: 1.10), ezeken kívül csak a két átellenesen felszerelt földelősodrat előzi meg a leesést. A Vb megvizsgálta az esetlegesen karbantartás után, nem megfelelően zárt burkolat láthatóságát, azonban a jármű kialakítása, továbbá a burkolat elhelyezkedése következtében ez csak a jármű alól, aknából fedezhető fel.

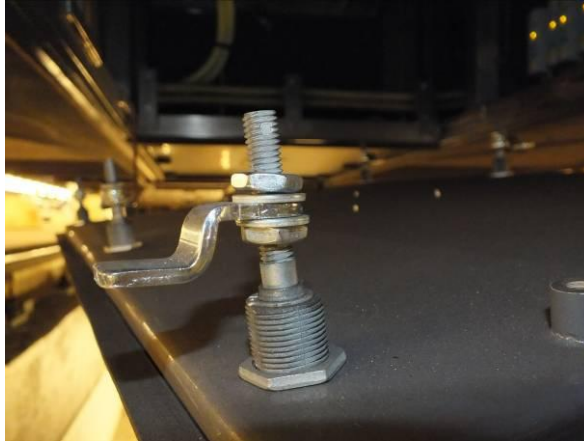
12. ábra: Egy ellenőrzött jármű deformálódott zárszerkezete

A Vb a helyszíni szemle során megvizsgálta a zárszerkezetek kialakítását, elhelyezkedését, illetve több azonos típusú járművön ellenőrizte azok épségét. Ennek során több járművön talált jelentősen deformálódott zárat is.

Ugyanakkor a zárszerkezet tengelyen a /menetes orsó lapolva/ helytelen szerelésből adódó hajlítás is fellép, ha a zárnyelv beállítása nem megfelelően történik. Szoros záródás esetén a menetes orsó lapolása és az alacsony anyag miatt a menetes szár elhajlik. Laza záródás esetén rés marad a fedélnél és menetközben a változó sebességek miatt a levegő torló nyomása a fedél különböző pontjain keletkezik. Ezáltal a csavarokon nem csak a fedél súlyerejéből adódó húzóerő ébred, az adott felületen a nyomásból adódó erők is terhelik a csavarokat. Az alagútban történő közlekedésből adódóan nagyon bonyolult áramlási viszonyok alakulnak ki ezáltal a fedelet tartó zárszerkezetekre a nyomáshullámoknak megfelelő változó erők lépnek fel, melyek lökészerű terheléseket jelentenek.

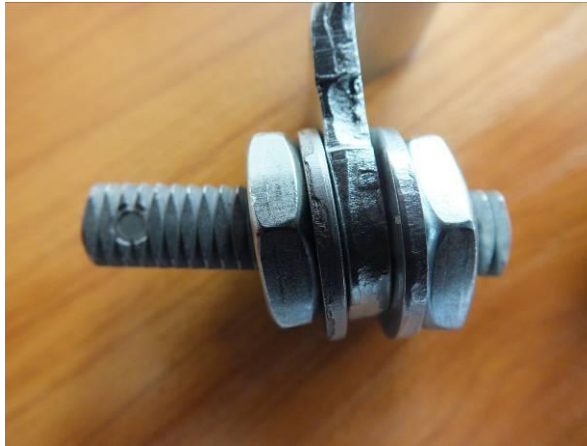
13. ábra: Törött, deformálódott zár

- *A törést okozó igénybevétel iránya és jellege megbízhatóan nem állapítható meg. Nyírt felületeket nem tudtunk kimutatni, feltételezhetően a törést okozó jellemző igénybevétel hajlítás/húzás lehetett. Kifáradásra utaló töretfelület-részeket nem találtunk.*

- *A törés kockázatát a menetes orsó anyagában jelen lévő nagyszámú, öntési eredetű üreg (gázhólyag, porozitás) minden bizonnyal növelte, hiszen a teherviselő keresztmetszetet jelentősen csökkentette. Az M10 méretű menetes szárrész négyszögszelvényűre történő lemunkálása és az alkalmazott alacsony anyák miatt a kapcsolatban részt vevő menetek – összehasonlítva a normál magasságú csavaranyákéval – csökkentett száma szintén kedvezőtlen kialakításúnak minősíthető a menetekapcsolat teherbírása szempontjából.*

- *Az orsó–zárnylev menetekapcsolatról elmondottak kapcsolatba hozhatók azzal, hogy az esemény során tapasztalt deformációkat 18,6 Nm hajlító nyomatékkal laboratóriumi körülmények között is elő tudtuk állítani. Az anyák alatt illetve felett a szárrész menetei épek, ezért a tapasztalt deformációk (a menetes szár meneteinek elnyíródása), a zárnylevire ható erők okozta hajlító-igénybevétel miatt, a működés során alakulhattak ki, nem helytelen szerelés eredménye.*

A fentiek alapján valószínűsíthető, hogy a menetes szár anyagminősége, az alkalmazott alacsony anyák, illetve a jármű haladása során fellépő mechanikai rezgések együttes hatásának következtében a fedelet rögzítő zárok menetes szárai eltörték. A vizsgálat során a zárok nyitott, vagy zárt állapota nem volt beazonosítható.

Az alkalmazott zárszerkezetek menetes szárai eltörtek, melynek következtében az Input box fedelét csak a két földelősodrat tartotta. A pályán lévő szerkezeti elemeknek ütközve a lógó fedél lengésbe jött, majd annak sarka felcsapódva zárlatot okozott, lelógó része pedig pályamenti infrastruktúra elemeket rongált meg.
