KÖZLEKEDÉSBIZTONSÁGI  
SZERVEZET

# ZÁRÓJELENTÉS

**2014-0343-5  
VASÚTI BALESET**

**Ferencváros  
2014. április 6.**

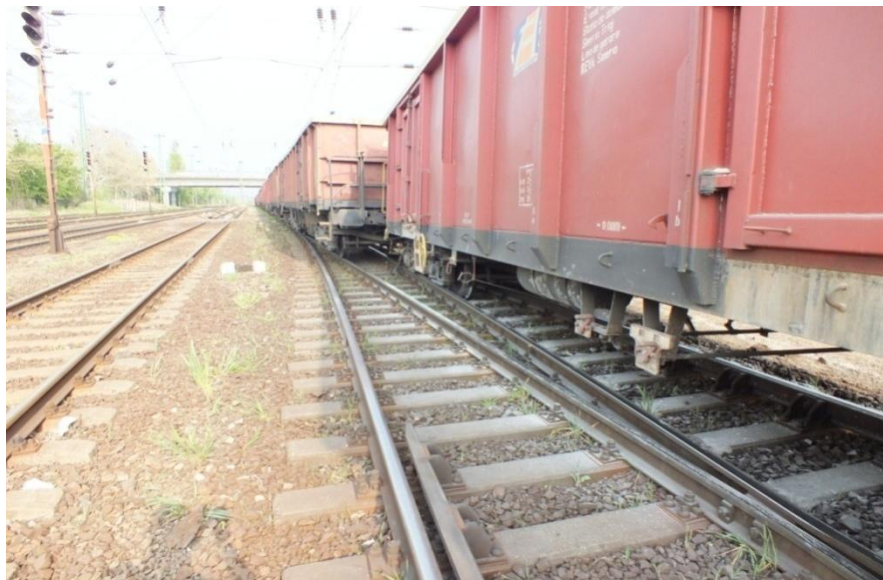
Az állomás VI. vágánya a siklás következtében megrongálódott, a vágány kizárásra került a forgalomból.

3. ábra: a baleset következménye

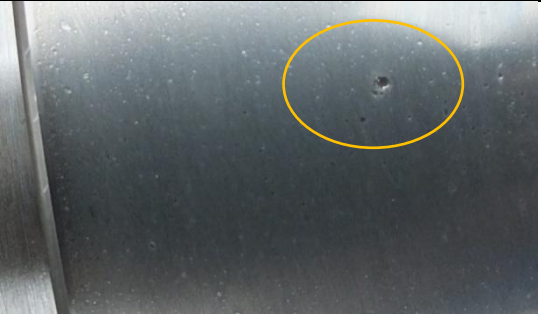
A sérült tengelycsappal átellenes oldali belső csapágygyűrű

WJP jelű csapágy belsőgyűrű futópálya sérülése.
A sérült tengelycsappal átellenes oldali csapágy gördülőelem

Az épen maradt csapágyazás vizsgálatokor a belső gyűrűk és a gördülőelemek futófelületén villamos áram által okozott sérülések voltak felfedezhetőek, mely részletesen az előző fejezetben került bemutatásra. (1. táblázat 4, 5 kép).

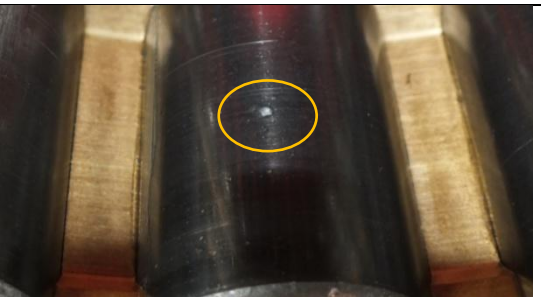
A áramjegy látható a WJP jelű csapágy görgőn.

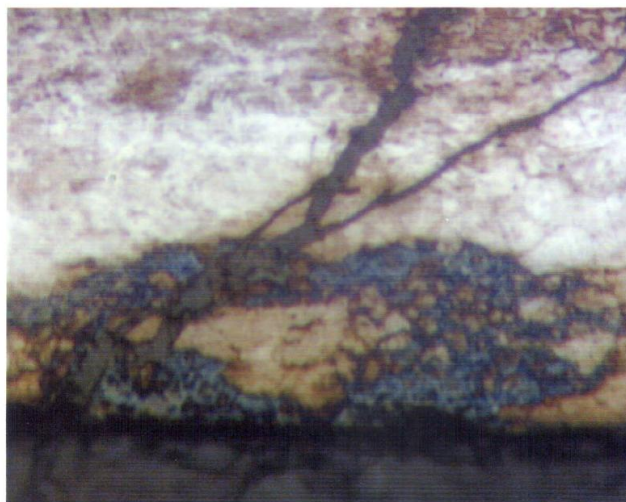
- „a gördülőelem felületén található sérülések ívhúzás nyomán újrakristályosodott területekről, a ciklikusan ismétlődő mechanikai igénybevétel miatt kiinduló repedések összeakadása miatt jelentkező felületi kipattogzások.”

7. ábra: Szövetszerkezet a hiba környezetében a palástfelület közelében N=1000x

Ezzel kapcsolatban a kirendelt szakértő megállapította, hogy „*e hibahelyeken a gördülő elemnél – annak mechanikai igénybevétele miatt – repedések keletkezésének kiindulási pontjait jelölték ki, amelyek terjedésekor, összeakadásakor felületi kipattogzásokat okoztak.*”

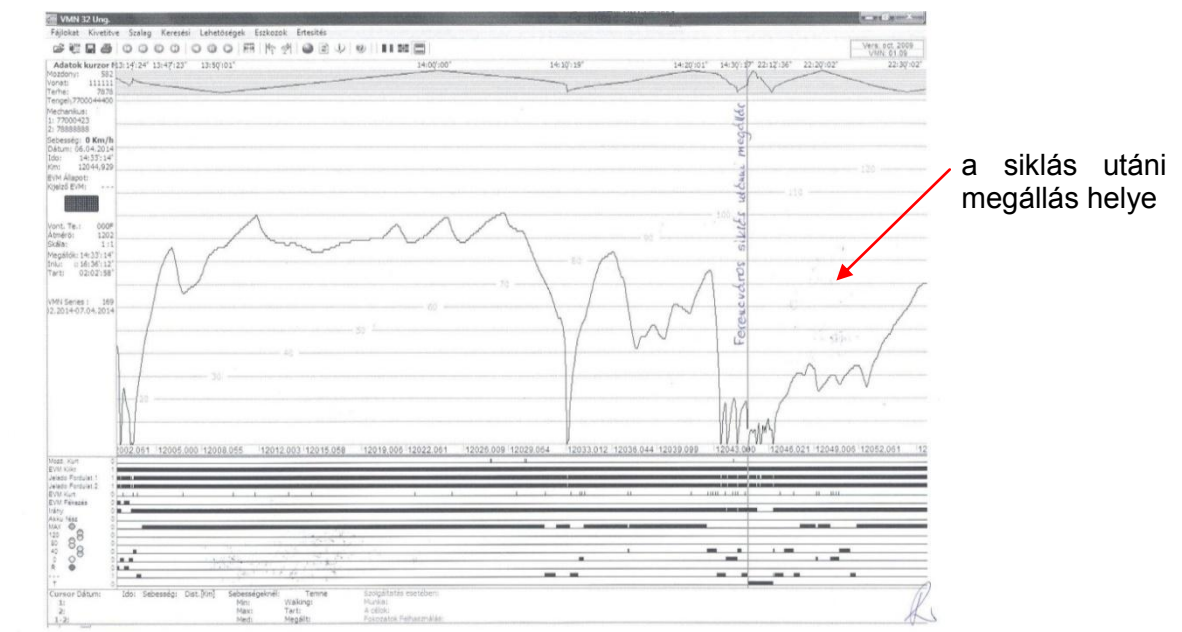
8. ábra: a 0400 582-9 mozdony menetregisztrátuma

A 91759-2 sz. tehervonat Bicske állomásról 13 óra 43 perckor indult, kb. 86 km/óra sebességre történő felgyorsítás után vonali ellenőrző fékpróbát tartott, ezután kb. 85-100 km/óra sebességgel közlekedett Kelenföld állomásig. A szolgálati menetrendben a vonatra előírt 70 km/óra és a tényleges féksúlyszázaléknak megfelelő sebességet a vonat többször túllépte.

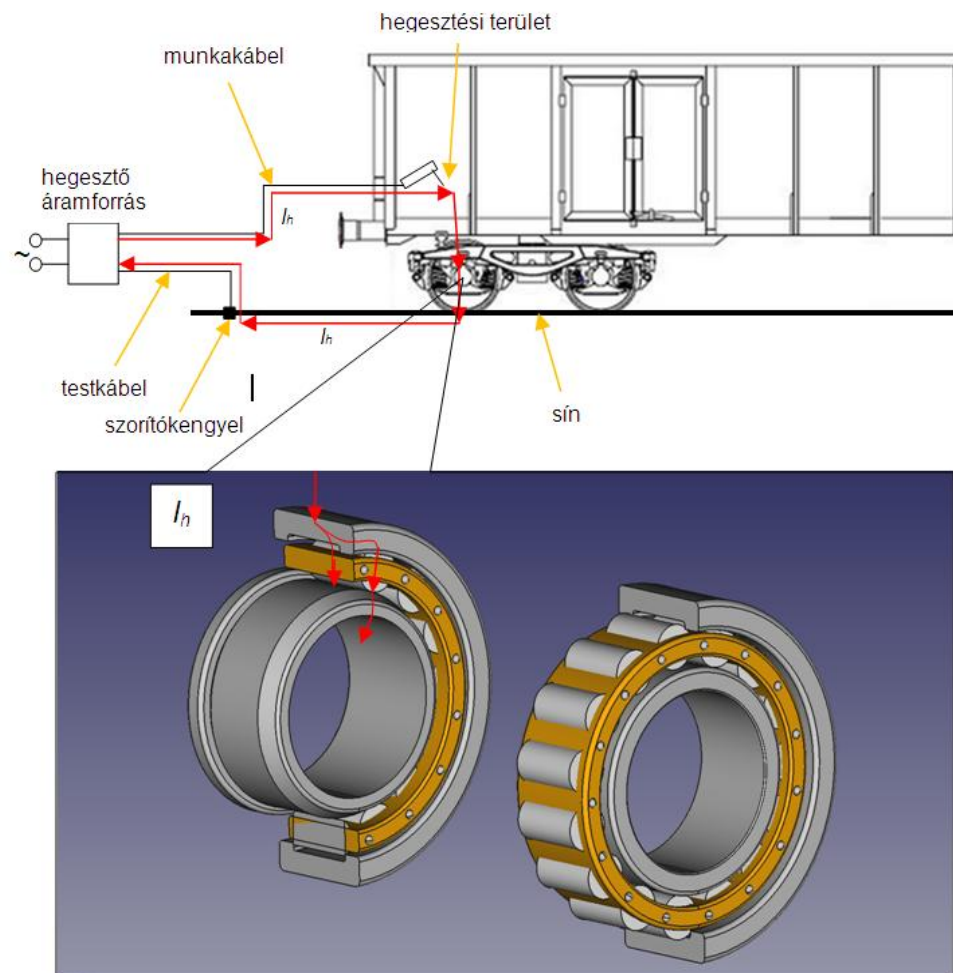
Az ívhegesztéskor az áram visszavezető kábel szorítókengyele a bizonyossággal határos valószínűséggel nem a hegesztendő területhez legközelebb lett felhelyezve., ezáltal villamos áram haladt keresztül a csapágyakon, a külsőgyűrűkön, a gördülőelemeken, a belsőgyűrűkön, azok érintkezési felületein a testelés irányába.

9. ábra a kerékcsapágyakon áthaladó ívhegesztő áram útja

Ennek hatására az áramátmenetknél kialakult ívhúzás következtében a hőmérséklet lokálisan megemelkedett a csapágyelemek olvadás pontjáig. Az olvadt fém környezetében kis gödrösödések, kipattogzások képződtek a futópályák és a gördülőelemek felületén, melyek a fent bemutatott metallográfiai elváltozásokat, hibákat okozták.
