KÖZLEKEDÉSBIZTONSÁGI
SZERVEZET

ZÁRÓJELENTÉS

2014-0379-5
VÁRATLAN VASÚTI ESEMÉNY

Püspökladány
2014. április 16.

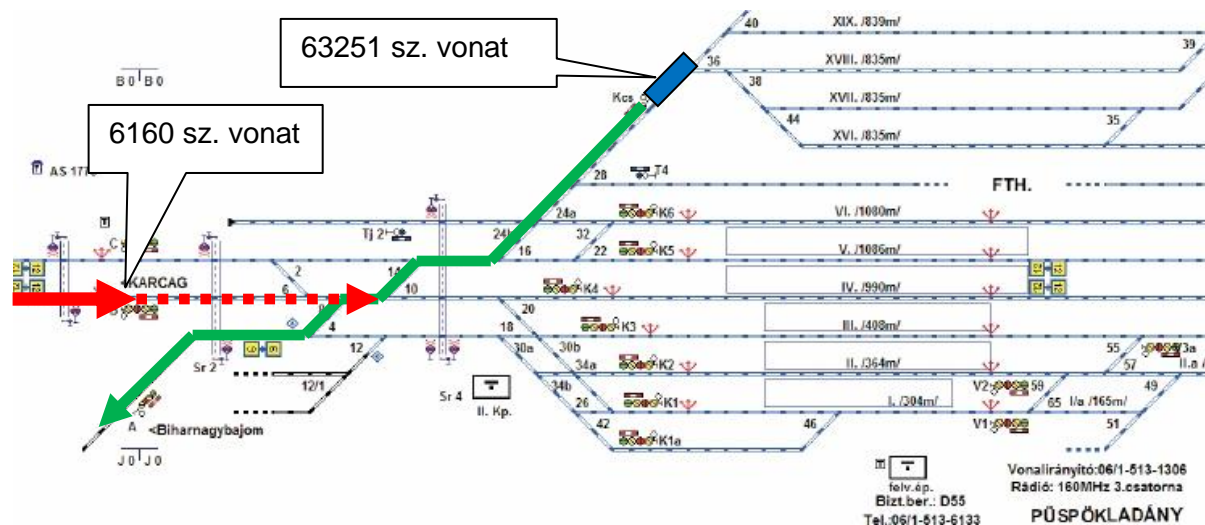
2014. április 16-án kb. 7 óra 50 perckor Püspökladány állomás kezdőpont felőli oldalán a 6160 sz. vonat előzetes felhatalmazás nélkül meghaladta a „Megállj!” jelzést adó „B” jelű bejárati jelzőt, melyet a mozdonyvezető nem észlelt. A vonatbefolyásoló berendezés nem állította meg a vonatot, a vezetőállás jelző jelzése sem változott meg a bejárati jelző előtti állapothoz képest. A mozdonyvezető tovább haladva észlelte, hogy a vonat vágányútvágányában érintett 8 sz. váltó számára helytelen irányban áll, gyorsfékezést alkalmazott, de megállni már nem tudott, a váltót felvágta, majd a 10 sz. váltó csúcsán az 1772+87 sz. szelvényben megállt.

3. ábra: A 6160 sz. vonat tervezett és megvalósult mozgása

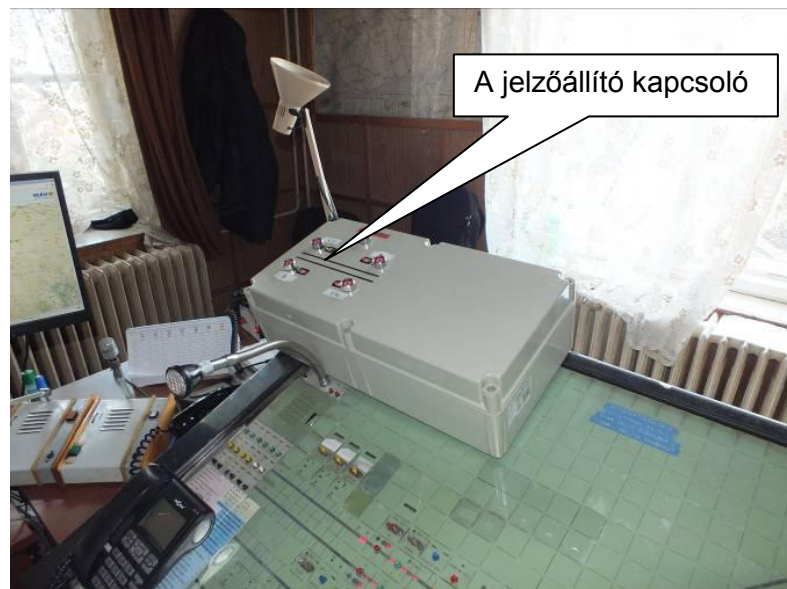
Az állomás kijáratú jelzői, valamint az A, C, D, E jelű bejárati jelzői „Megállj!” állásban használhatatlanok voltak, az „F” és „B” jelű bejárati jelzők (helyes vágány felől) pedig egy külön kapcsolótábláról voltak kezelhetők. A jelzők kezelhetőségének nem volt műszaki feltétele a váltók megfelelő állása, és a vágányok szabad állapota.

4. ábra: A biztosítóberendezés kezelőpultja és a jelzőállító kapcsolók

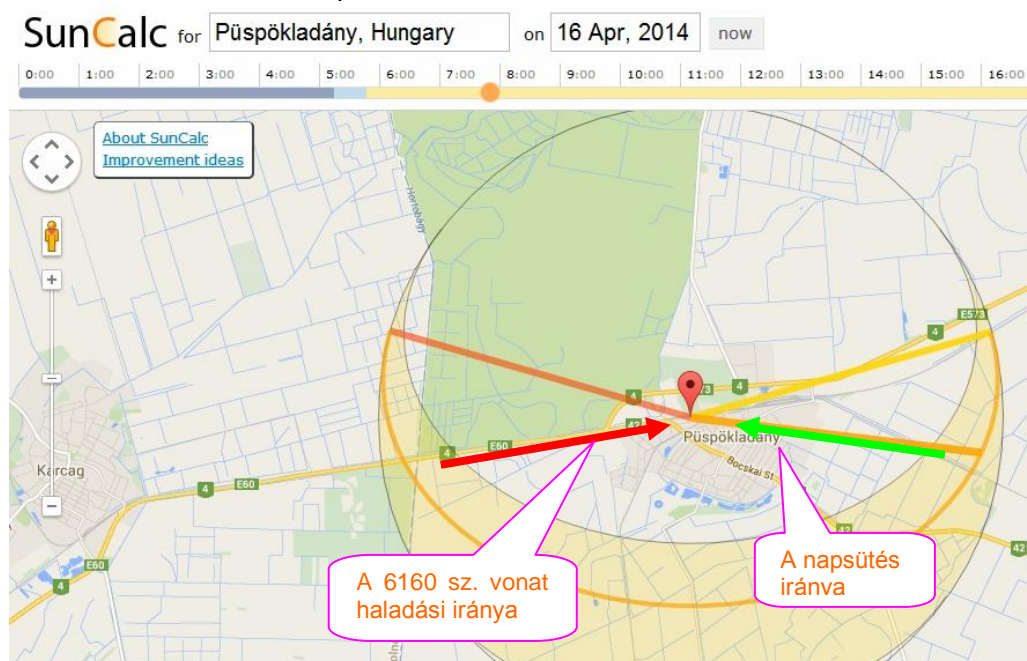
A baleset idején a 6160 sz. vonat haladási irányát, illetve a napsütés irányát az 4 sz. ábra szemlélteti. Az adott napon: a napkelte 5 óra 46-tól 5 óra 50 percig tartott, felhőzet nem takarta a napsütést.

5. ábra: a napsütés (SunCalc)

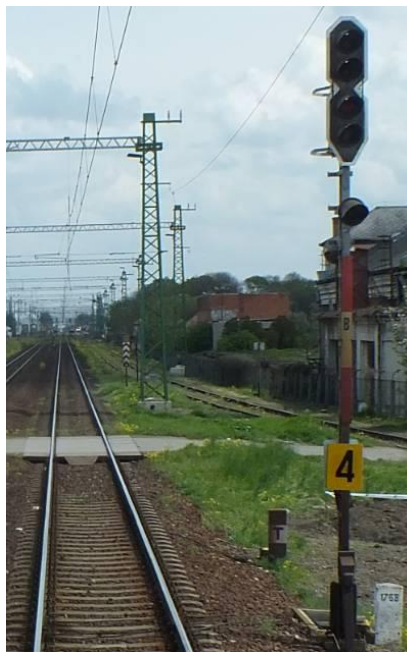
függésben nem volt. Ennek ellenére a jelző árbocszínét nem változtatták meg, az továbbra is fehér-vörös sávozású maradt, amely biztosított jelzőt jelent. Tekintettel arra, hogy a nem biztosított jelzőkkel fedezett szolgálati helyeken a vonatközlekedés lebonyolítására szigorúbb szabályok vonatkoznak, a pályahálózat működtetője nem cserélte le a jelzők árbocát, ehelyett az állomás teljes területére 40 km/h sebességkorlátozást vezetett be. A Vb véleménye szerint ez közlekedésbiztonsági kockázatot rejt magában, és ellentétes az F.1 sz. Jelzési-, valamint az F.2. sz. Forgalmi Utasítással, ezért biztonsági ajánlást fogalmaz meg.

6. ábra: A „B” jelű bejáratú jelző, melyen a pótvörös fény világít

- a jelzőn lévő „Megállj” jelzés nappali fényviszonyok mellett csak közvetlenül a jelző előtt volt felismerhető, mert a jelzőn a fővörös helyett csak a pótvörös fény áramköre üzemelt.
- a biztosítóberendezés az „1760a” jelű térközjelző felé a bejáratú jelző „Megállj” jelzése esetén az ilyenkor előírt „1-es” ütem helyett „X” ütemet sugárzott, így a vonatbefolyásoló berendezés nem volt képes ellátni azt a funkcióját, hogy a Megállj! jelzés mellett 15 km/h-nál nagyobb sebességgel elhaladó vonatot megállítsa.

- a Megállj! állású „B” jelű bejárati jelzőtől ismételten kivezélésre került az „X” ütem helyett a jelzési képnek megfelelő 1-es ütem, melynek hatására biztosítható, hogy a jelző Megállj! jelzése esetén a jelzőhöz közeledő vonat EÉVB/EVM berendezéssel felszerelt mozdonyának vezetőállás jelzőjén „sárga” (0) jelzési kép jelenik meg. Ezzel az intézkedéssel az is megvalósul, hogy amennyiben bekövetkezik egy esetleges jelzőmeghaladás, a vonatot a berendezés automatikusan befékezi,
- a kivitelező munkavállalói a jelzők fényerejét megnövelték.
- A MÁV-START Zrt. az eseménylapok útján érkezett bejelentések ügyintézési határidejét lecsökkentette.
