KÖZLEKEDÉSBIZTONSÁGI  
SZERVEZET

## **ZÁRÓJELENTÉS**

**2014-043-4P  
REPÜLŐESEMÉNY**

**Airbus A321 / Airbus A320  
TC-JRU / TC-JPS**

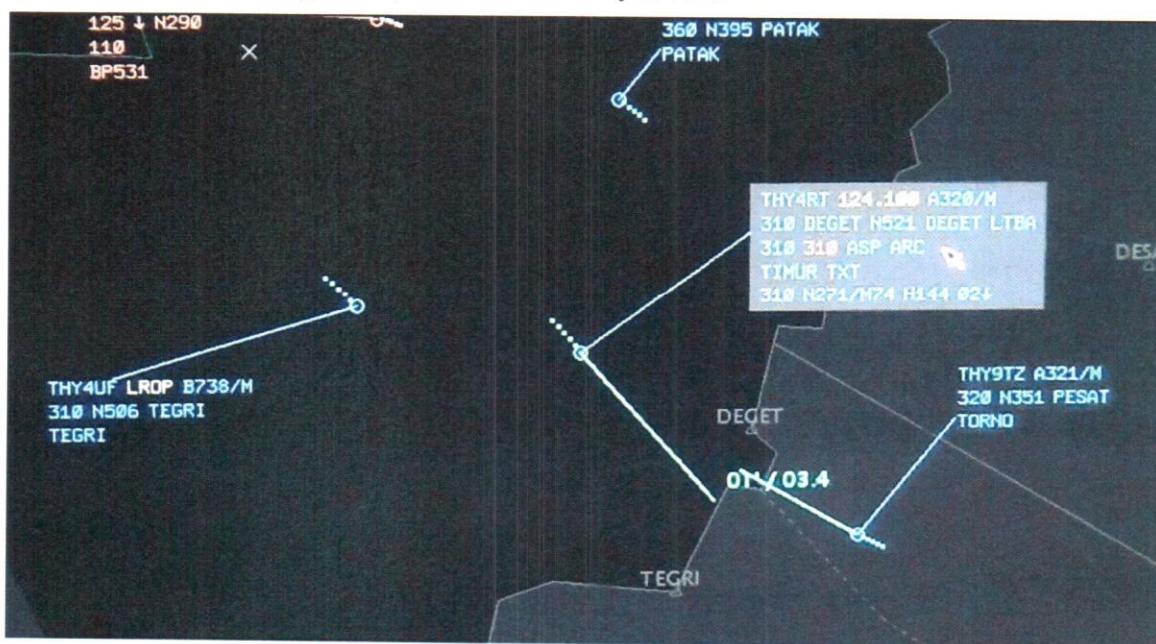
3. számú ábra – EL EC radar képernyő, a THY9TZ járat bejelentkezésakor

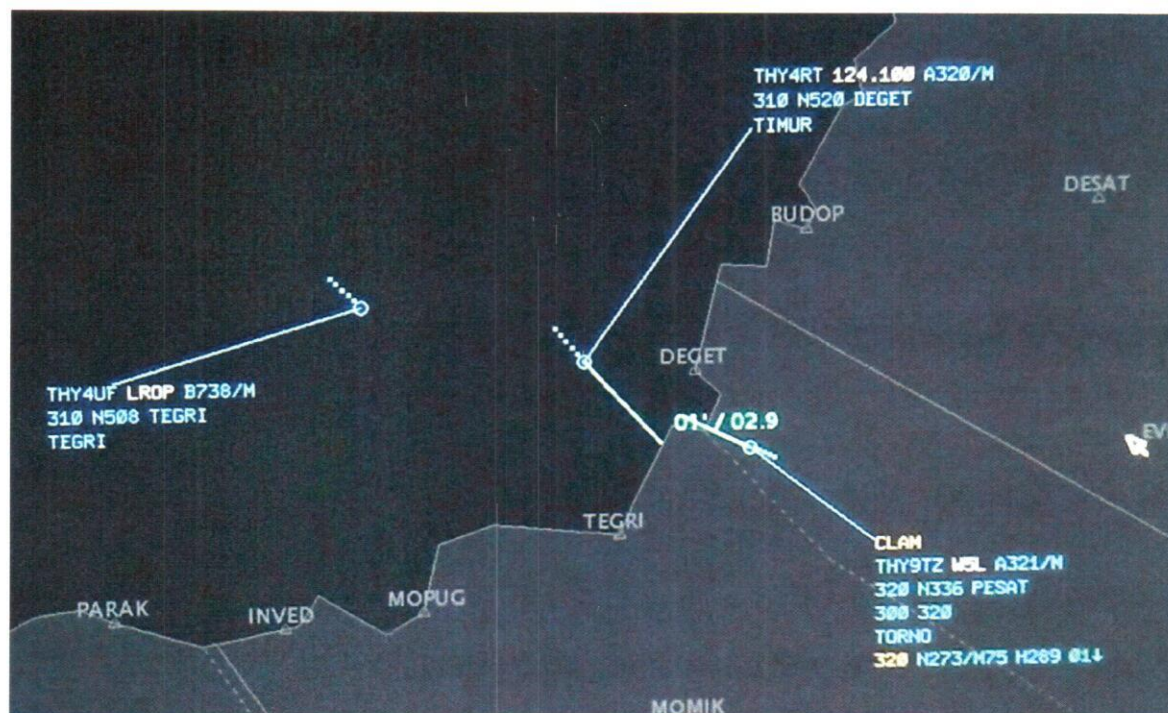
4. számú ábra – EL EC radar képernyő, amikor a THY9TZ járat bal fordulóban megkezdte a süllyedést FL320 magasságra, szemből a THY4RT járat még nem kezdte meg a kapott bal fordulót.

08:17:20 órakor az EL EC utasította a THY4RT járatot, hogy gyorsítsa a bal fordulót, (EL EC: „THY4RT, expedite turn please”), majd a THY9TZ járatot is tovább fordította balra 240 fokra irányra.

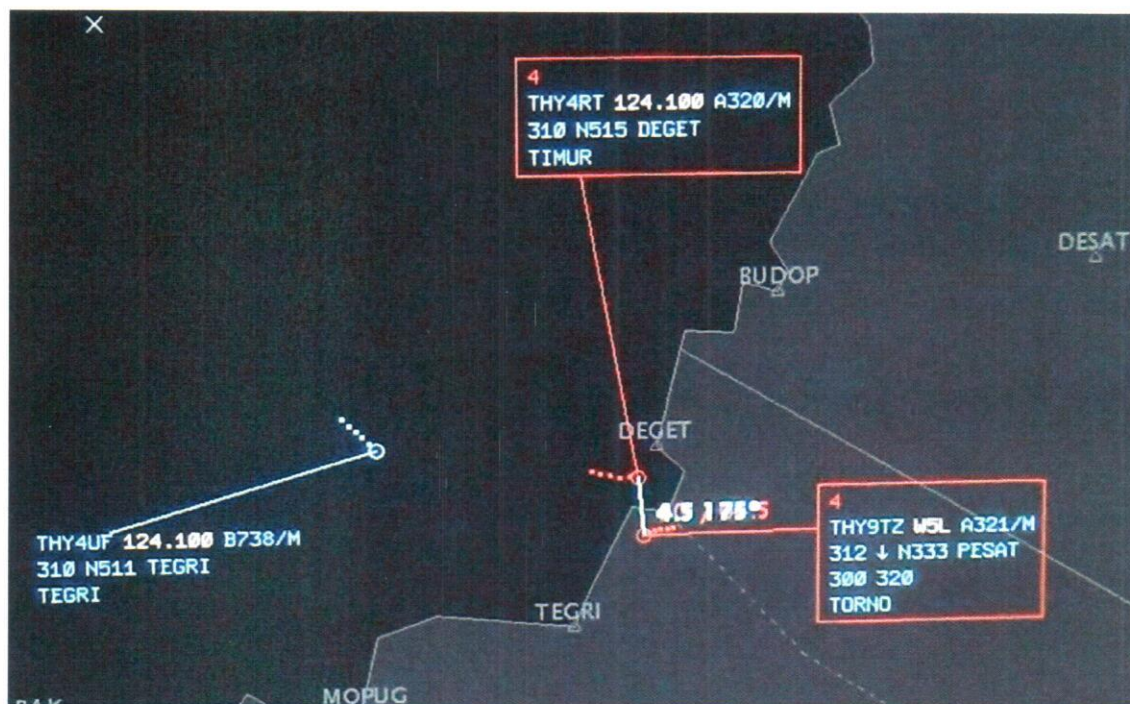
A manőver során a két járat közötti vízszintes elkülönítés 200 láb magasság különbség mellett 4,5 NM-re csökkent szétartó útirányon.

5. számú ábra – az EL EC rányító radar képernyője az esemény idején a legkisebb távolság elérésekor, rajta a THY9TZ és THY4RT járatok között megjelnt STCA riasztás

Az esemény során a szabvány elkülönítési minimumok kis mértékben – kb. 10% –, széttartó irányon sérültek ugyan, de közvetlen összeütközési veszélyhelyzet nem alakult ki, a TCAS berendezések sem jeleztek a személyzetek számára
