KÖZLEKEDÉSBIZTONSÁGI
SZERVEZET

ZÁRÓJELENTÉS

2014-441-5
VASÚTI BALESET

Veresegyház és Órbottyán állomások között
2014. május 7.

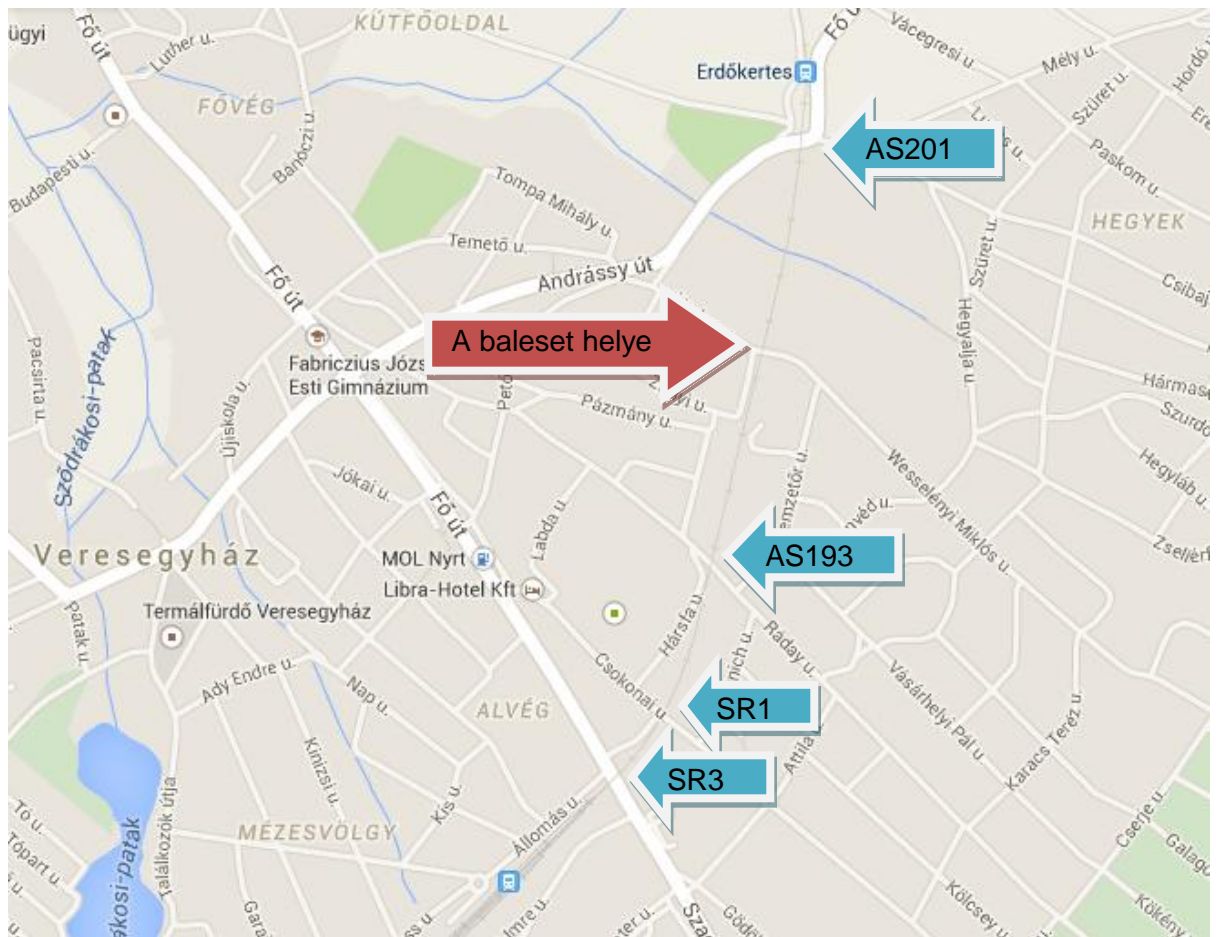
2. ábra: A baleset helye és a környezetében lévő biztosított átjárók elhelyezkedése Veresegyház településen

Az Andrassy úton és a Fő úton lévő legnagyobb forgalmú biztosított átjárókon kívül a csekélyebb forgalmú utcákban lévő átjárók is műszakilag biztosítottak (2. ábra). Ezekben az átjárókban nem a forgalomnagyság, hanem a vasúti pályára rálátás hiánya miatt szükséges a biztosítás. A baleset helyszínén a kezdőpont irányába sem biztosított a csökkentett rálátási háromszög a domborzati viszonyok miatt. Ezekben a térnegyedekben kb. 100 méterről észlelhető az érkező vonat. A pályára engedélyezett 60 km/h-val érkező vonat ezt a távolságot 6 másodperc alatt teszi meg, így az átjáró előtt megálló járműnek legfeljebb ennyi ideje van átjutni az átjárón. Egy átlagos, 5 méter hosszú gépkocsinak 10 métert kell megtennie, hogy biztonságban átérjen a vonat előtt, ehhez legalább $0,6 \text{ m/s}^2$ gyorsulással kell álló helyzetből elindulnia. Egy átlagos személygépkocsi esetében ez teljesíthető érték.

Mivel az átjáró környezetében lévő többi átjáró biztosítva van, és a szükséges rálátás nagyobb gépjárművek esetében nem kellően biztosított, a Vb célszerűnek látja az átjáró fenntartásának szükségességét felülvizsgálni, és amennyiben a fenntartás szükséges, az átjárót műszakilag biztosítani.

A 71 sz. vasútvonal átépítésére az NKH kiadta a létesítési engedélyt, mely előírásokat tartalmaz a vasútvonalon lévő útátjárók biztosítási módjára vonatkozóan. A 197 sz. szelvényben lévő útátjáró az átépítés során fény- és félsorompóval biztosított átjáróként lesz kialakítva.

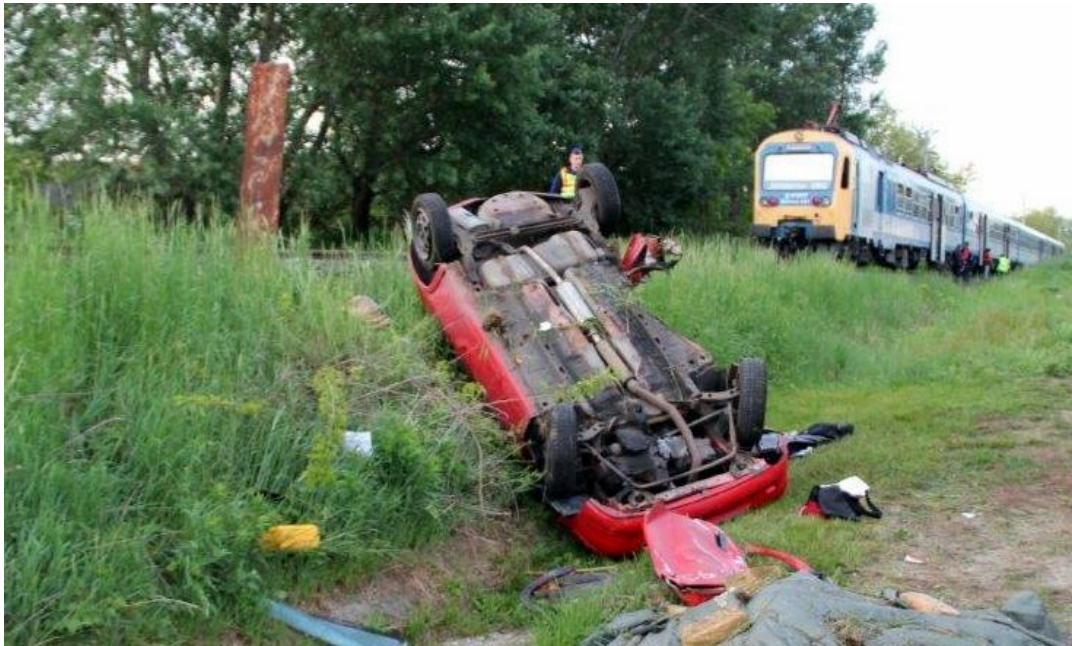
3. ábra A gépkocsi roncsa

A 2429 sz. vonat Órbottyán állomás irányából Veresegyház állomás irányába közlekedett. A 197 sz. szelvényben lévő, műszakilag nem biztosított útátjáróban egy, menetirány szerint balról érkező gépkocsi a vonat elé hajtott, és összeütköztek. Az ütközés következtében a vonat a gépkocsit a vasúti töltés mellé lökte, az a tetejére fordulva állt meg.

A gépkocsi totálkáros lett.

A gépkocsit ért tompa, nagy erejű ütés olyan rongálódást okozott, mely kizárja a gépkocsivezető túlélésének lehetőségét.

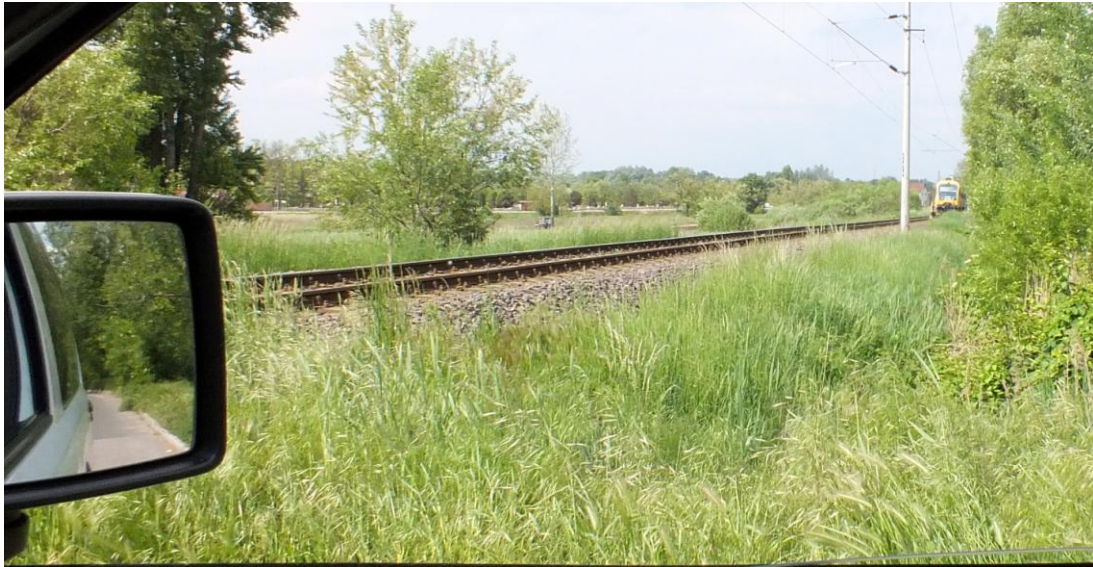
4. ábra Csökkentett rálátási háromszög a balesetben érintett térnegyedben

A Wesselényi utca felől a végpont felé eső – a balesetben is érintett – térnegyedben a csökkentett rálátási háromszög a baleset idején biztosított volt. A kezdőpont felőli térnegyedben a csökkentett rálátási háromszög a domborzati viszonyok miatt nem biztosított.

Az Újtelep utca felől kezdőpont felé szintén a domborzati viszonyok miatt, végpont felé növényzet miatt nem biztosított a csökkentett rálátási háromszög.

A MÁV Zrt. a rálátási háromszögekben lévő növényzet további ritkításával javított a láthatóságon, a domborzati viszonyok változatlansága miatt viszont kezdőpont felé a rálátási lehetőség nem javult.

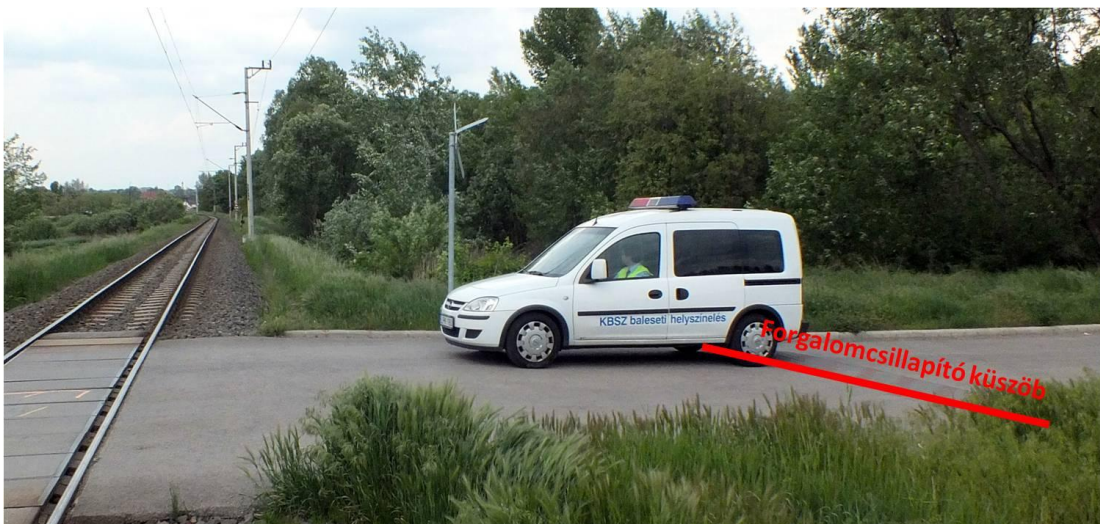
5. ábra Sebességcsillapító küszöb elhelyezkedése a balesetben részes irányból

Az útátjáró közelében a közút kezelője sebességcsillapító küszöböket létesített a „vasúti átjáró kezdete” jelzőtábla vonalától mindkét irányban 4-4 méterre. Egy átlagos méretű személygépkocsi hátsó tengelye éppen átér a küszöbön, mikor az eleje már a vasúti úrszelvény közelében van (5. ábra). Ezzel a nem biztosított vasúti átjáróba figyelmetlenül, nagy sebességgel történő behajtást kívánták megelőzni, illetve a sebességcsökkentést kikényszeríteni. Az aszfaltba épített akadály jól megfelel ezeknek a céloknak, azonban a gépkocsivezetők figyelmét elvonhatja a vasúti átjárón áthaladásról, valamint a hosszabb járművek áthaladási idejét megnöveli. Különösen igaz ez az Újtelep utca irányából, ahol az átjáróba vezető út erős emelkedőben van (6. ábra).

- a balesetben nem érintett három térszögben a csökkentett rálátási háromszög nem volt biztosított,
- az útátjáró közelében közvilágítás van, az átjáró még sincs megvilágítva,
- az útátjáró mindkét oldalán 4-4 méterre sebességcsökkentő küszöb volt az aszfaltra építve.

Veresegyház Város Önkormányzata, mint a közút kezelője a takarásban lévő tábláknál növényzet ritkítást végzett, a forgalomcsillapító küszöbököt áthelyezte az átjárótól 15 - 15 méterre, így a sebességlassító, figyelemfelkeltő funkciója érvényesülni tud, ugyanakkor a gépjárművezetők figyelmét nem vonja el a vasúti átjárón való áthaladástól.
