**KÖZLEKEDÉSBIZTONSÁGI
SZERVEZET**

ZÁRÓJELENTÉS

**2014-0572-5
VASÚTI BALESET**

**2015-0365-5
VASÚTI BALESET**

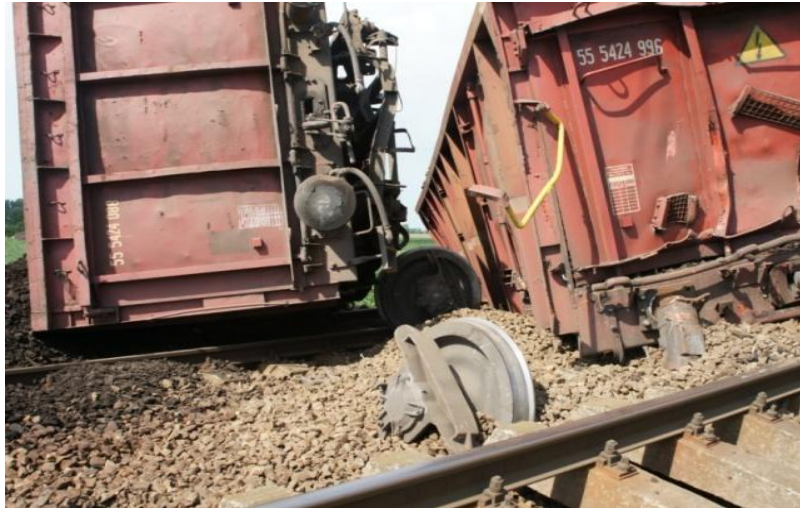
4. ábra: a roncsolódott kocsik Füzesabony közelében

A füzesabonyi balesetben kisiklott négy teherkocsi, ebből három olyan mértékben megrongálódott, hogy selejtezésre kerültek. A feldarabolásuk a helyszínen történt, a járművekben keletkezett kár 19 millió forint.

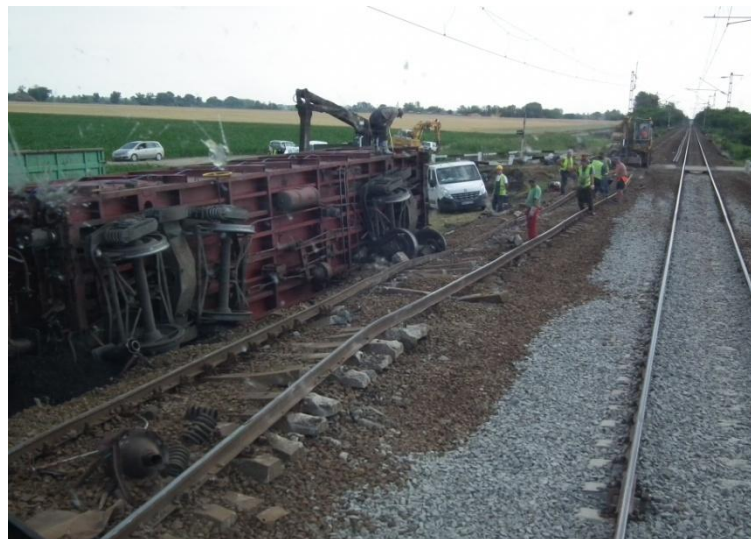
5. ábra: a vasúti pálya helyreállítása és a roncsok eltávolítása Füzesabony közelében

A füzesabonyi baleset következtében a felsővezetéki rendszer és a vasúti pálya jelentősen megrongálódott, a bal vágány kb. 1150 m a jobb vágány kb. 40 m hosszban a keletkezett kár értéke 157 millió forint volt.

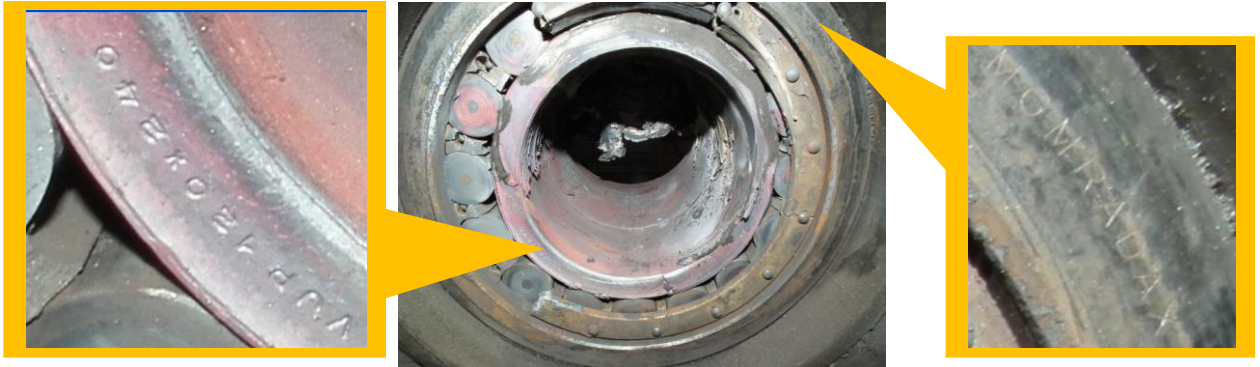
6. ábra: a balesetet okozó sérült csapágyazás
(csapágy típusa, gyártó jele)

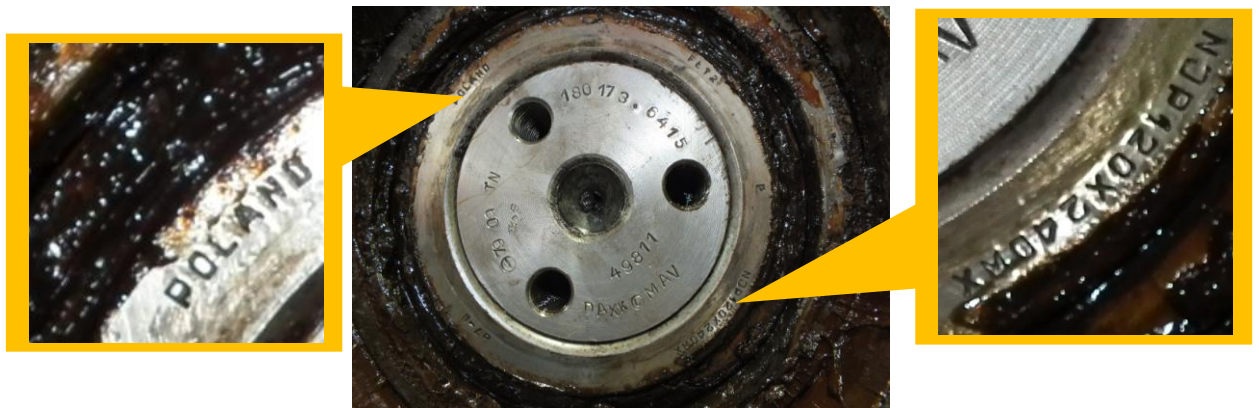
7. ábra: a sérült csapágyazással ellentétes oldali csapágyazás
(gyártó jele, csapágy típusa)

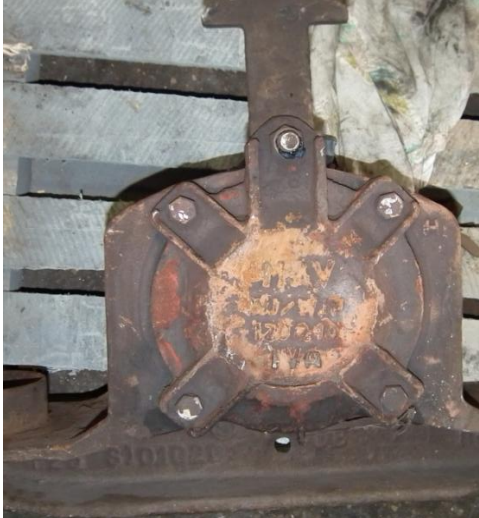
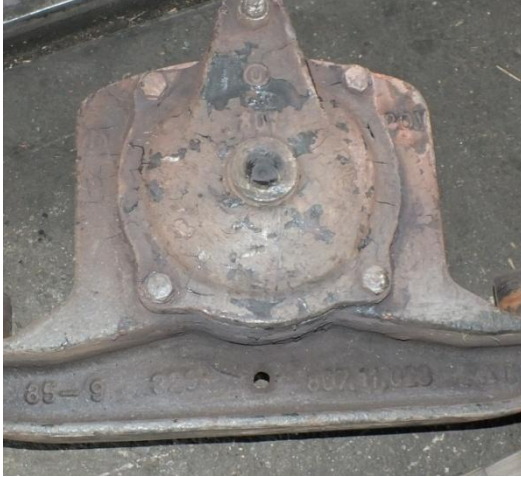
Az csapágytok fedelét rögzítő csavarok a helyükön voltak. A jobb alsó csavarfej acélhuzallal átfűzött hívójeles pecsétzárral el volt látva.	Az csapágytok fedele és fedélrögzítő csavarjai a helyükön voltak.

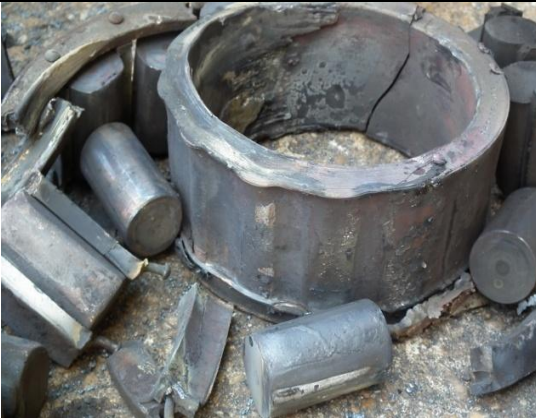
<p data-bbox="268 898 788 1229">A csapágy belsőgyűrűk és a gördülő elemek a nagy hő hatására kilágyultak, gördülőelemek lenyomata jól megfigyelhető. A kerékre eső terhelő erő hatására maradó alakváltozást szenvedtek. A belső gyűrű eltört, a gyűrűn jól látható a csaptörés előtti állapot. A csapágygyűrű belső palástfelületén kétirányú csúszó forgásra utaló nyomok láthatóak.</p>

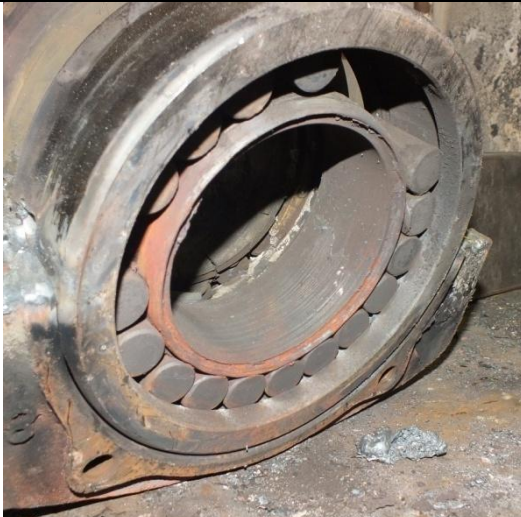
<p data-bbox="810 898 1331 1025">A belső gyűrű és a görgőkosár összetört. A csapágygyűrű belső palástfelületén egyirányú csúszó forgásra utaló nyomok láthatóak.</p>

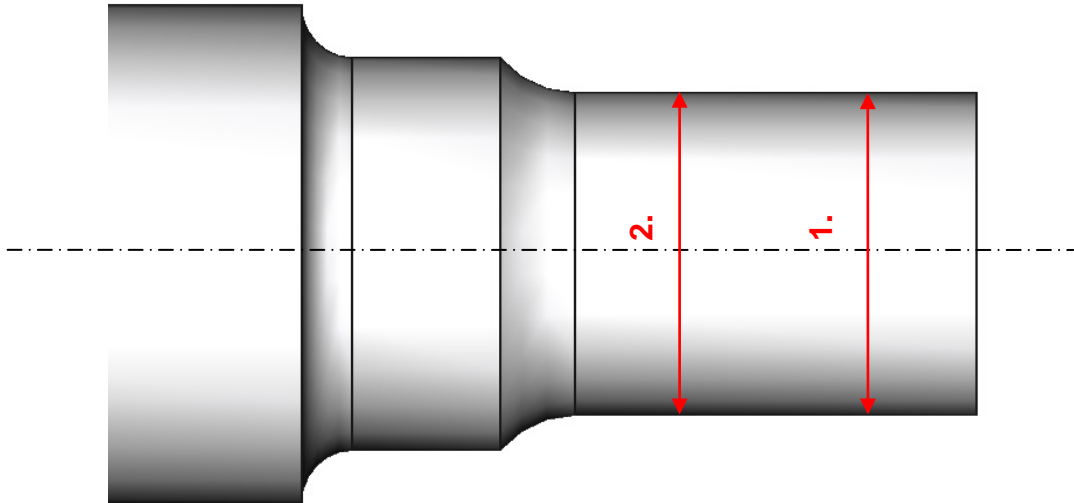
10. ábra: mérési helyek a tengelycsapon

Mérési hely	Mérés (mm)			Átlag
	I.	II.	III.	
1.	120,022	120,022	120,026	120,023
2.	120,032	120,036	120,036	120,035

Az 1. mérési helyen a csapágygyűrű illesztési túlfedése nem megfelelő értékű volt.

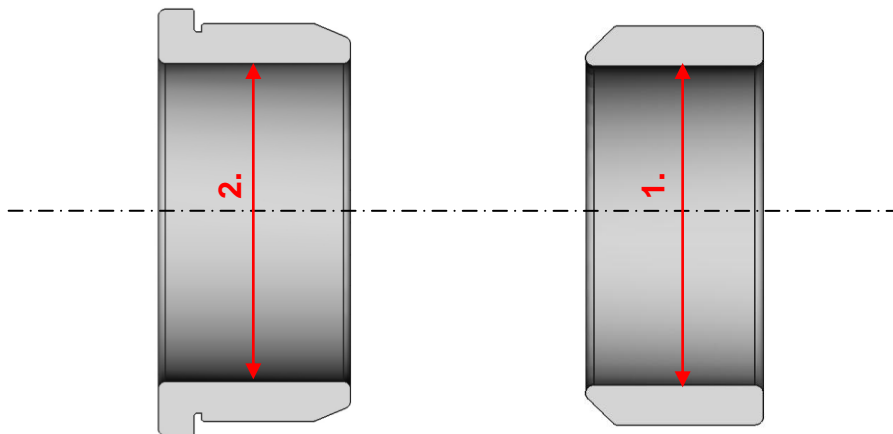
11. ábra: belső csapágygyűrűk mérési helyei

Mérési hely	Mérés (mm)					Átlag
	I.	II.	III.	IV.	V.	
1.	- 0.007	- 0.008	- 0.008	- 0.012	- 0.009	- 0.0088
2.	- 0.01	- 0.01	- 0.015	- 0.017	- 0.013	- 0.013

Mérési hely	Tényleges túlfedés (mm)	Előírt minimális túlfedés (mm)
1.	0.032	0.037
2.	0.048	0.037

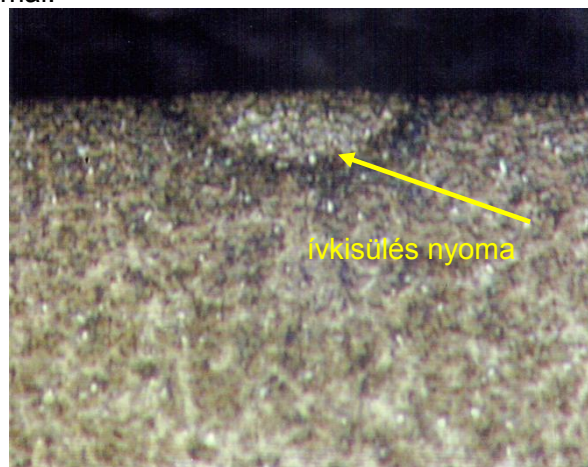
- a csapágy belsőgyűrű futófelületén lévő sérülések jellegük alapján villamos ívhúzás nyomai.

11. ábra: a csapágy belső gyűrű futópályán a villamos ív okozta sérülés N=1000x

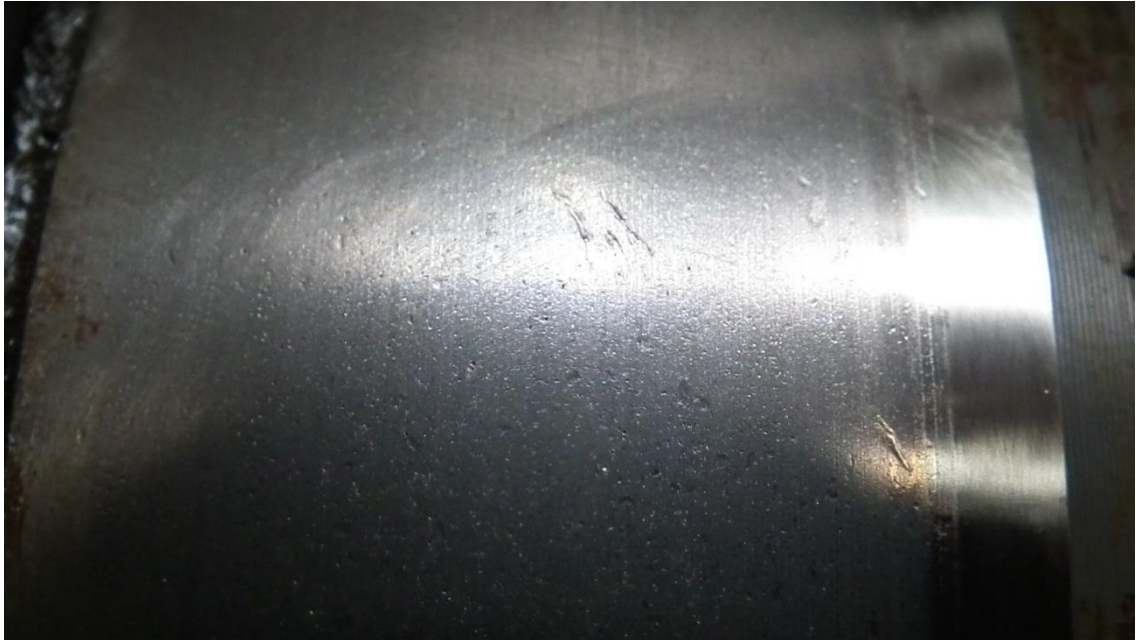
A péceli kisiklásban érintett 565 751 azonosító számú tengely egyben maradt csapágyát, illetve a kisiklott forgóváz másik tengelyének csapágyát 2015. június 16-án vizsgálta a Vb a TSH Miskolc járműjavító műhely területén. Szemrevételezés alapján a csapágygyűrű felületén apró benyomódások láthatóak (12. ábra).

12. ábra: a sérülttel átellenes oldali csapágygyűrű felülete
