KÖZLEKEDÉSBIZTONSÁGI  
SZERVEZET

## **ZÁRÓJELENTÉS**

**2014-617-5  
VASÚTI BALESET**

**Búcsúszentlászló és Zalaszentmihály-Pacsa állomások  
között  
2014. június 21.  
9872-1 sz. vonat**

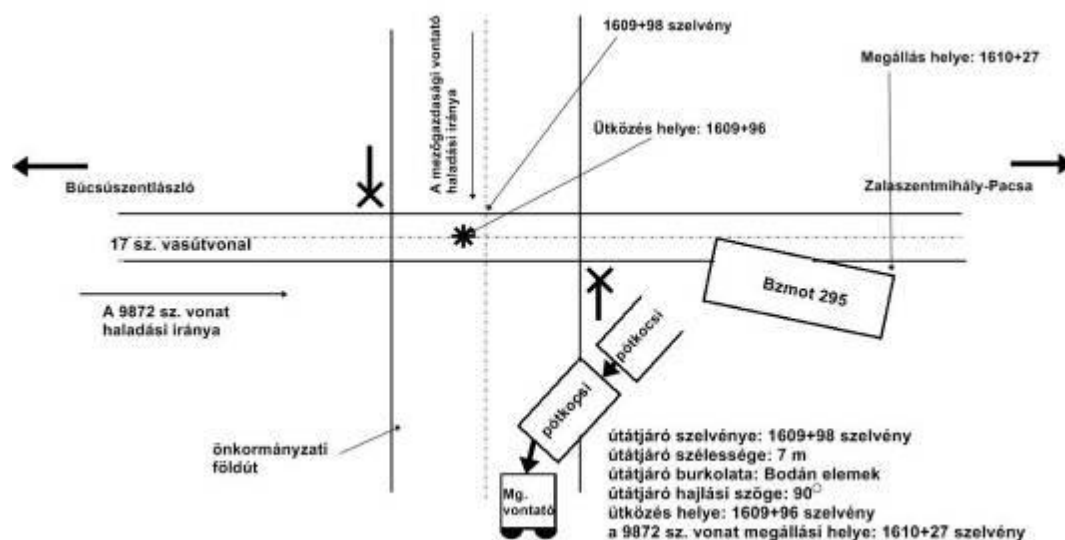
2014. június 21-én 08 óra 05 perckor Zalaegerszeg és Felsőrajk állomások között menetrend szerint közlekedő 9872-1 sz. vonat 90 55 5429 295-3 psz. motorkocsija az 1609+96 sz. szelvényben lévő nyíltvonali, nem biztosított útátjáróban egy mezőgazdasági vontató második pótkocsijával ütközött (3. ábra).

3. ábra: A baleset helyszínének torzított helyszínrajza

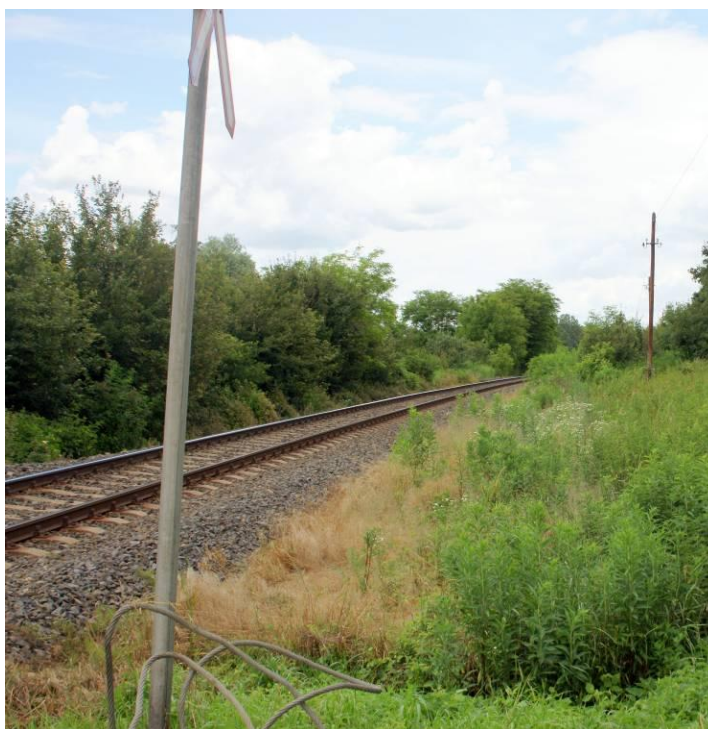
4. ábra Rálátás a vasúti pályára a mezőgazdasági vontató érkezési iránya felől a vonat érkezési iránya felé

A csökkentett rálátási háromszög egyik irányból sincs biztosítva. A vonat érkezési irányából a domborzati- és ívviszonyok, valamint a fás, bokros növényzet miatt a baleset időpontjában a rálátás a jogszabályban meghatározott 500 méter helyett csak kb. 120 méter (4. ábra).

A vasúti pályára rendelkezésre álló rálátás a balesetben részes irányból kb. 120 méter. A pályára engedélyezett sebességgel (100 km/h) érkező vonat ezt a távot kb. 4 másodperc alatt teszi meg. Az útátjáró használóinak tehát legfeljebb ennyi idejük van biztonságosan átmenni az érkező vonat előtt.

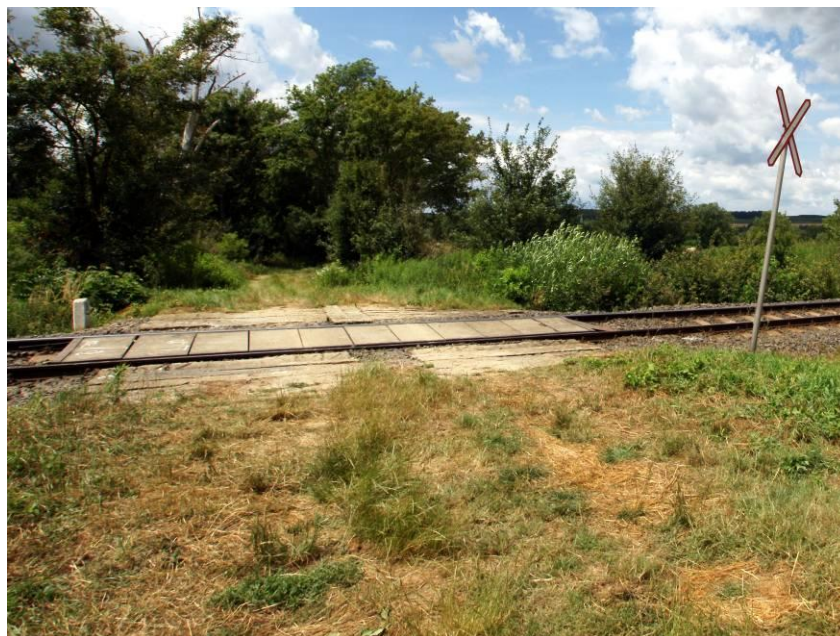
Az útátjáró műszakilag nem biztosított, burkolata BODAN elemek a sínszálak között, szélessége 6,6 méter. A közút felől az átjáró mindkét oldalán 3 méter hosszban beton aljak vannak lefektetve. (5. ábra)

5. ábra Az átjáró burkolata

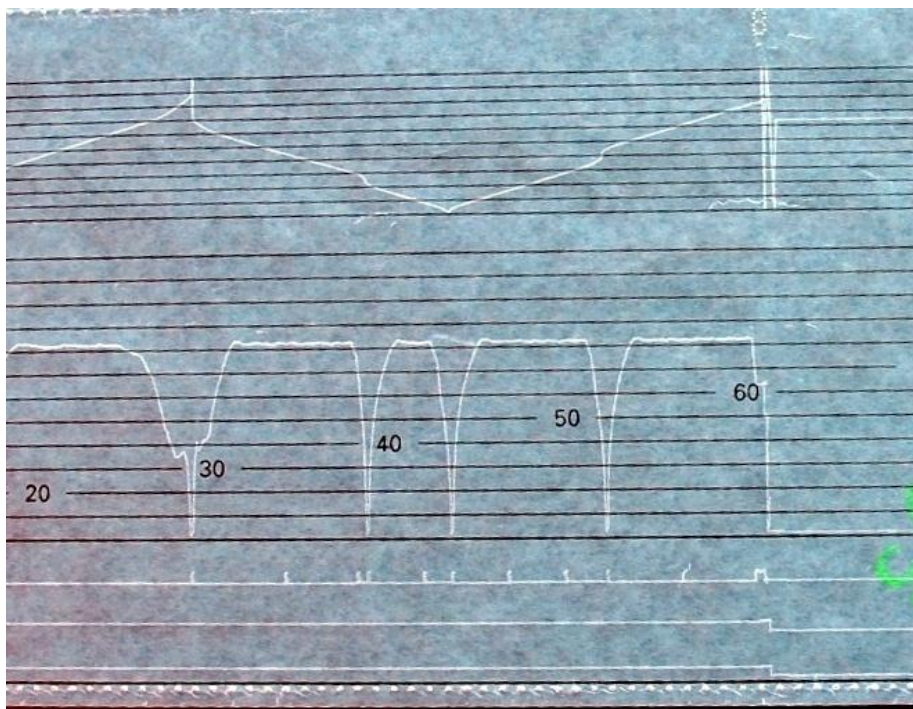
A 90 55 5429 295-3 psz. motorkocsin TELOC RT 12 adatrögzítő van, méréshatára 120 km/h. A benne lévő szalag méréshatára szintén 120 km/h (6. ábra).

6. ábra A motorkocsi menetíró regisztrátuma

A Vb a Mozdonyfedélzeti Berendezés (MFB) által szolgáltatott földrajzi koordináták alapján megállapította, hogy a sebesség csökkenésének megkezdésétől a megállásig megtett út kb. 145 méter. A menetíró regisztrátum az ütközés pillanatát kb. 60 km/h sebességnél regisztrálta (6.ábra). A 80 km/h-ról 60 km/h-ra való sebesség csökkenés kb. 115 méter hosszon  $0,94 \text{ m/s}^2$  lassulásnak felel meg, ami a motorkocsi jól működő fékrendszerére utal.

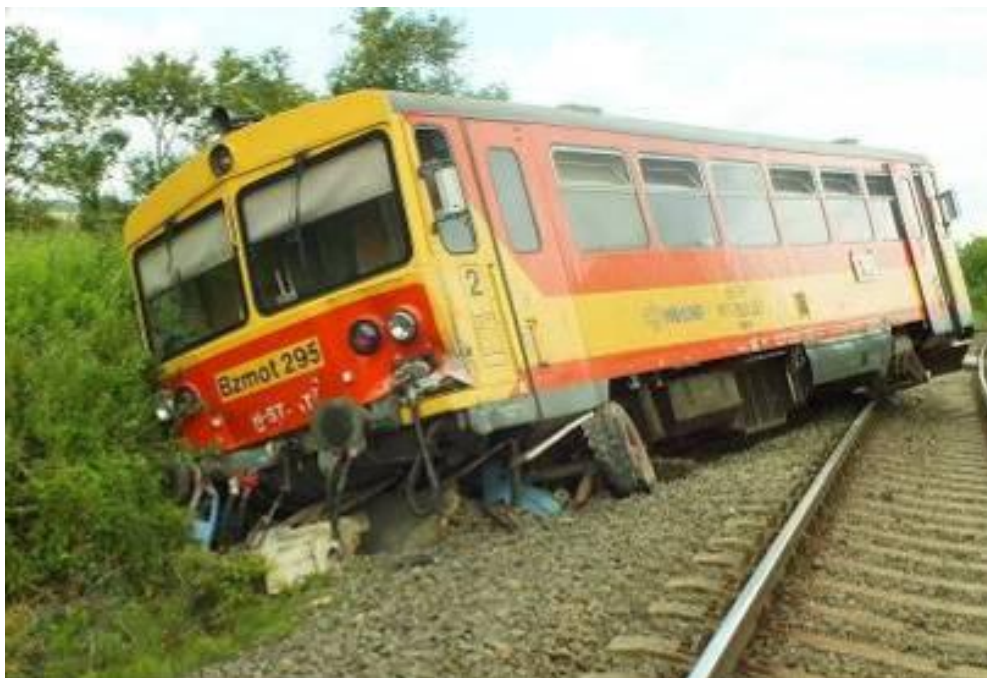
A motorkocsi a pótkocsit maga alá gyűrte és két tengellyel kisiklott, enyhén oldalra dőlt.

A 9872-1 sz. vonat 90 55 5429 295-3 psz. motorkocsija szolgálatképtelenné vált. A járműszerelvény, vázszerkezet, ajtók, a vonatbefolyásoló berendezés tartozékai, a fékrendszer tartozékai és a vezérléshez tartozó kábelek és tartozékai súlyosan rongálódtak.

A mezőgazdasági vontató második pótkocsija a motorkocsi alá szorult és darabokra tört.

7. ábra A motorkocsi és a mezőgazdasági vontató pótkocsijának sérülése

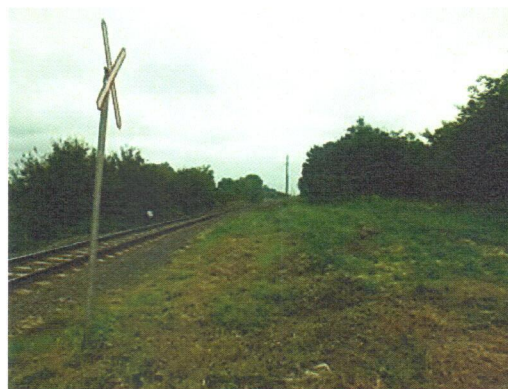
8. ábra A kitisztított rálátási háromszög

- A Közlekedésbiztonsági Szervezet által kiadott megelőző célú biztonsági ajánlás hatására a növényzetet gyérítették. A balesetkörü állapothoz képest a vasúti pályára nagyobb rálátás van biztosítva (kb. 300 méter), amely jelentősen javítja a láthatósági viszonyokat, de kevesebb, mint az előírt 500 méter.

- A Zala Megyei Kormányhivatal Közlekedési Felügyelősége az üzemeltető MÁV Zrt. részére elrendelte, hogy a „Vasúti átjáró kezdete” jelzőtáblákkal egy oszlopon 1-1 db. „Állj! Elsőbbségadás kötelező!” jelzőtáblát telepítsen, ami meg is történt.
- A rálátási terület növelése érdekében a fás, bokros terület gyérítése megtörtént (8.ábra). Az előírt 500 méter csökkentett rálátási háromszög helyett 300 méter van biztosítva, ami jelentősen több, mint a balesetkori 120 méter.
- Az átjáróban a vasúti pályasebesség 20 km/h értékre lett csökkentve.
