**KÖZLEKEDÉSBIZTONSÁGI
SZERVEZET**

ZÁRÓJELENTÉS

**2014-0702-5
Vasúti baleset**

**Budapest, Nyugati pályaudvar
2014. július 15.**

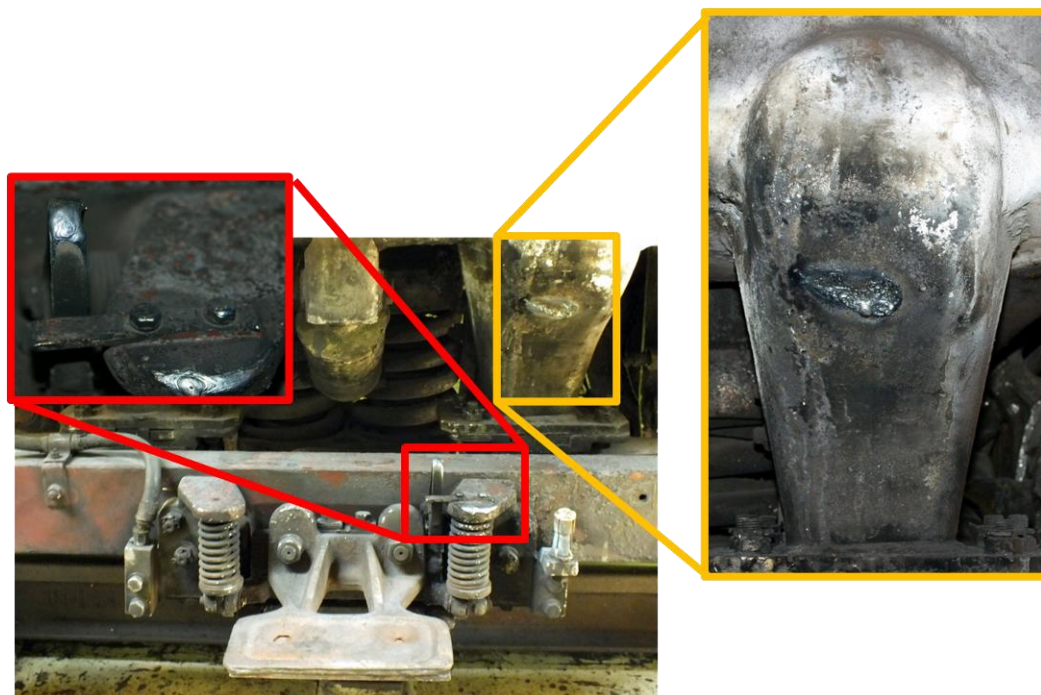
A Vb a Katasztrófavédelem tűzvizsgálati jelentésével egybehangzóan megállapította, hogy a jármű áramszedő gerendáján talált ívhegesztéshez hasonló nyomok (3. ábra) arra utalnak, hogy az áramszedő papucs és a forgóváz rugótám közé fémes anyag került, mely zárlatot okozott. Az ívhegesztéshez hasonlítható jelenség következtében keletkező szikraeső és fémolvadék meggyújtotta a közelben lévő vezeték vászon borítását (2. ábra), ez okozta a füstöt a járműben. A fémolvadék a pályában lévő programszönyegre is hullott, ahol az erős hőhatás következtében a vastag olajsár füstölni kezdett.

3. ábra Ívhegesztés-szerű nyomok a forgóvázon

Az áramszedő és a forgóváz rugótám közé sínkopásból eredő hosszú, vékony fémdarab került, ami zárlatot okozott. A zárlat következtében kialakuló heves hőhatással járó ív- és szikraképződés meggyújtotta a közelben lévő vontatómotor kábelkötegeinek borítását. A fém olvadásakor keletkező fémolvadék cseppek a lágy műanyag programszönyegre cseppenne izzásba hozták az ott felgyülemlt olajsarat.

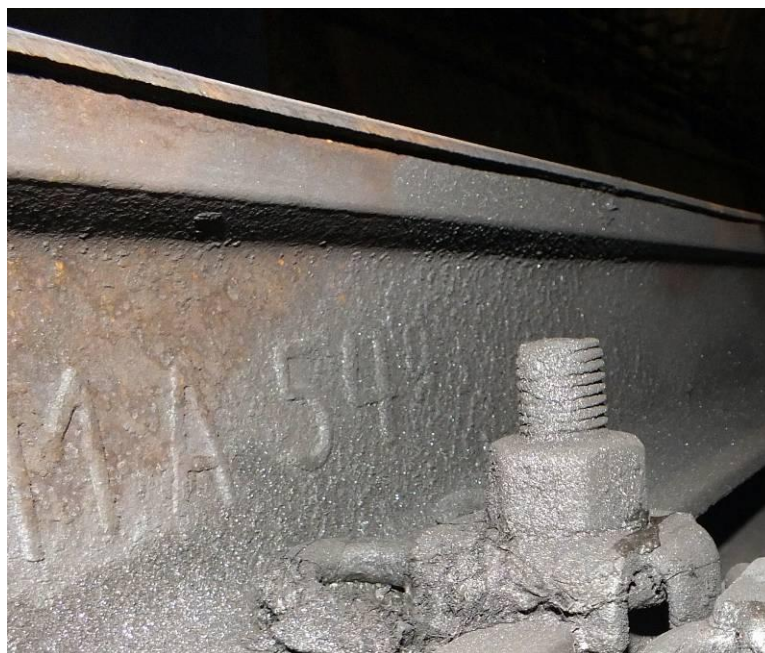
A metróüzem sajátosságai miatt (nagy vonatgyakoriság, intenzív gyorsítások és lassítások) a sínkopási folyamat nagyon intenzív. Az ívhúzás helyén a sínfejek erősen kopott állapotban voltak (4. ábra). A sínfejről hosszú, vékony fémdarabok „mángorlódnak ki” és a sínszálak mellé lehullanak. Ezek a darabok jellemzően kis átmérőjűek (0,5 – 1 mm), ugyanakkor hosszuk elérheti a 60 cm-t is.

4. ábra Kimángorolt sínfej

Jelen szakmai vizsgálat során – de a balesettől függetlenül – sor került az M3 metróvonalon az előre betervezett síncserék végrehajtására, így amíg az új sínek kopása el nem éri a kritikus kopási szintet (amikor elkezdnek a kimángorolt sínfejekekről lehullani a darabok), jelentősen lecsökkent a sínkopásból eredő fémhulladék megjelenésének esélye a pálya mentén.

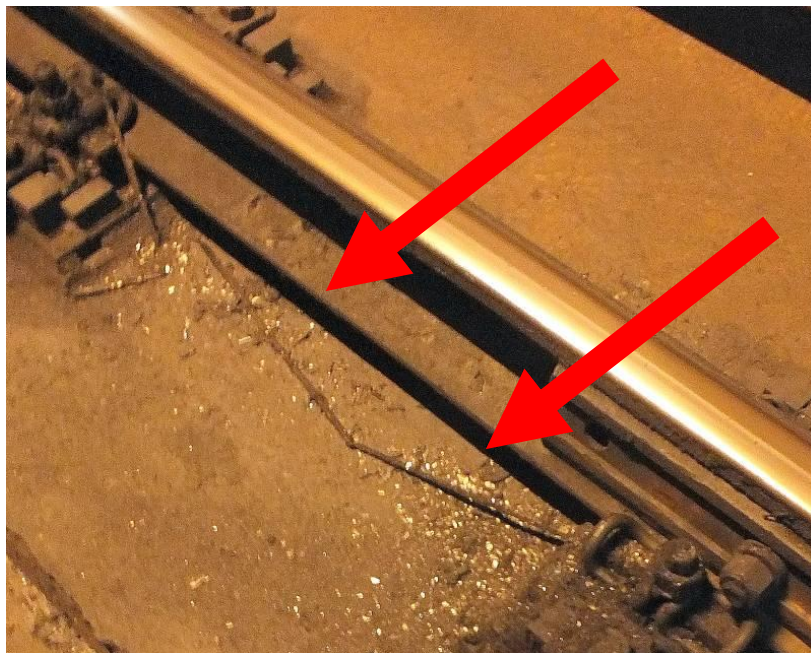
Az esemény utáni pályabejárásakor a Vb a két sínszál közötti programszönyegen erős olajszennyeződést tapasztalt, valamint a sínszálak mellett a sínfej kopásából eredő, változó hosszúságú (10 és 60 cm között) fémdarabokat talált (5. ábra). A pálya mentén néhol elszórtan, néhol kisebb halmokban apróbb pályafenntartási anyagmaradványok, törött kapcsolószerkezetek voltak fellelhetők.

A 119M jelű jelzőnél talált hosszú, vékony fémdarabok (5. ábra) a sínfej kerék általi koptatásából származnak. A talált fémdarabok hossza 10 és 60 cm között van. A Vb véleménye szerint az alagútban kialakuló erős menetszél hatására ezen síntörmelék közül került egy megfelelő hosszúságú darab az áramszedő és a rugótám közé, ezzel zárlatot okozva. A zárlat során kialakuló villamos ív hatására a fémdarab megolvadt, részben elégett és az eközben keletkező szikraeső meggyújtotta a közelben lévő kábelborítást.

5. ábra Sínpopásból származó fémhulladék

- a pálya menti területekről a felújítási és karbantartási anyagok, és a sín kitöredezett maradványainak eltávolítására;
- a programszönyegről az olajsár eltávolítására.
