KÖZLEKEDÉSBIZTONSÁGI
SZERVEZET

ZÁRÓJELENTÉS

2014-073-6

SÚLYOS VÍZIKÖZLEKEDÉSI BALESET

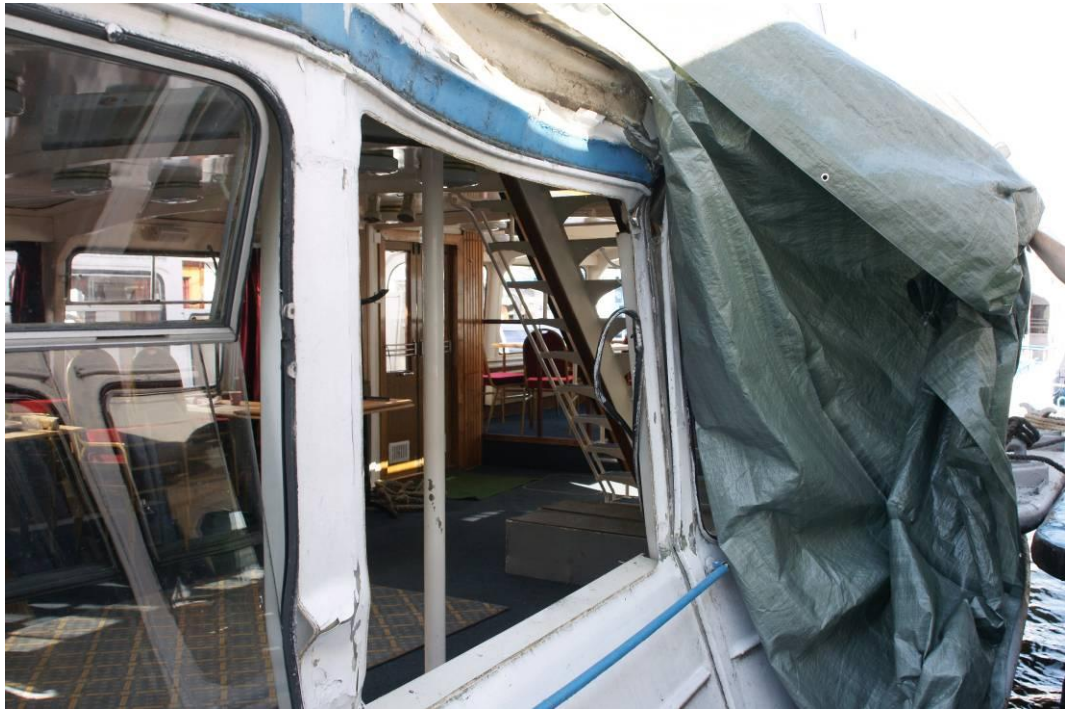
A hajótestben nem keletkezett kár. A jobb oldalon az alumínium felépítmény kb. 10 méter hosszban benyomódott, a tartószerkezete is megsérült. A felépítmény belső oldalán levő falburkolatok szintén megsérültek, összetörték, a fűtőradiátorok csövezetékei is károsodtak. A baleset következtében 3 oldalablak is megrongálódott, betörött az üveg.

7. sz. kép: A Hullám ms sérülése kívülről

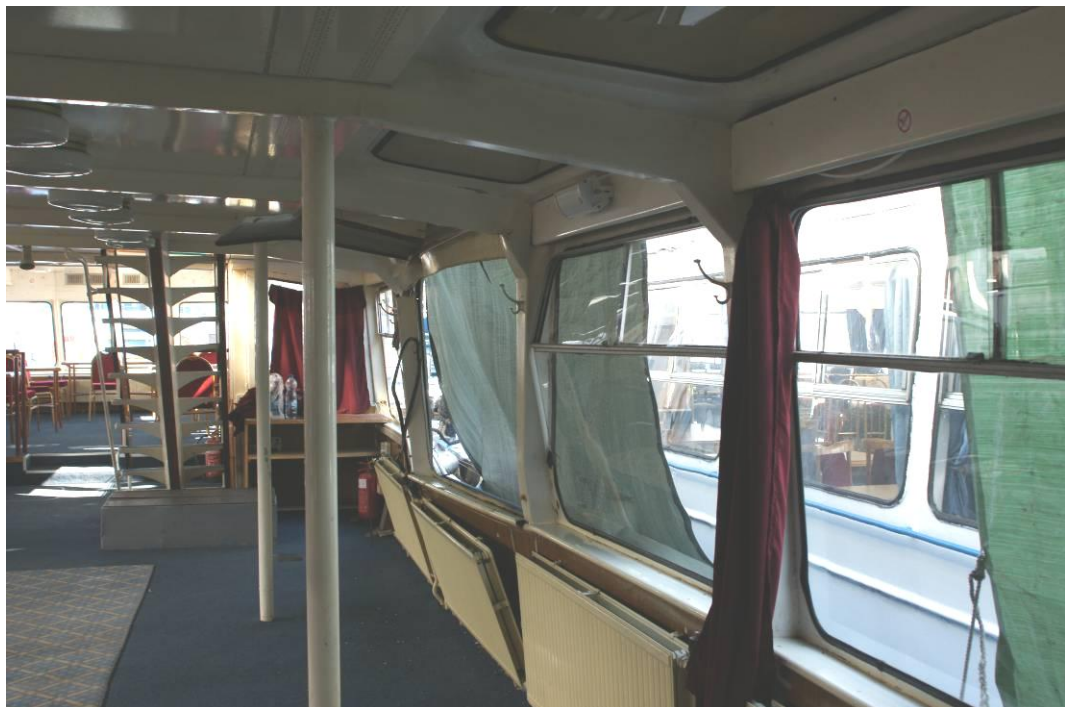
8. sz. kép: A Hullám ms sérülése belülről

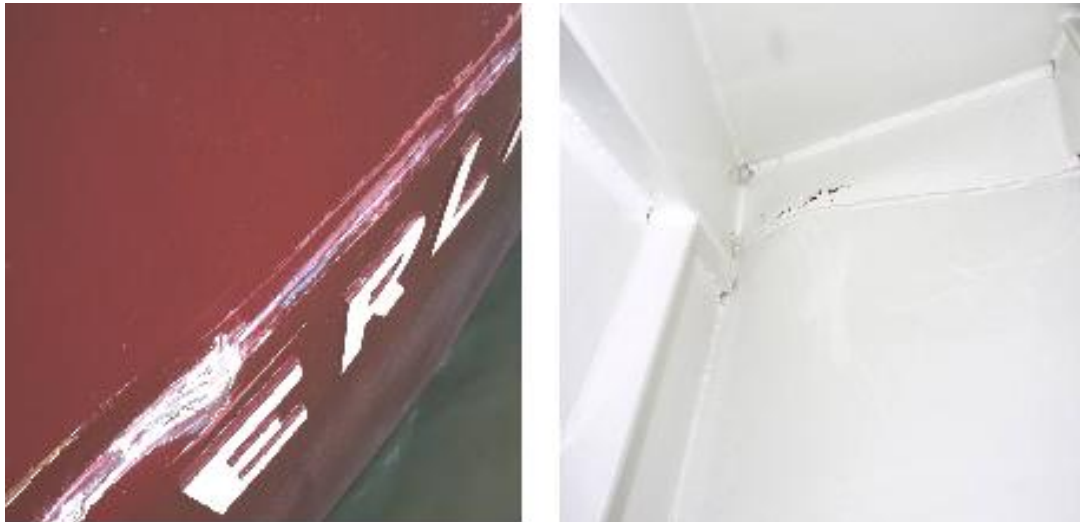
A hajótest bal oldalán, a hajóorrban kb, 60-70 cm hosszban a festék lehorzsolódott, illetve néhány cm hosszúságban kisebb behorpadás keletkezett. A horpadás következtében a hajótest oldallemeze nem szakadt be. A sérülés kisebb esztétikai hibán kívül nem járt a hajó üzemképességének elvesztésével.

9. sz. kép: A Switzerland ms sérülése kívülről és belülről

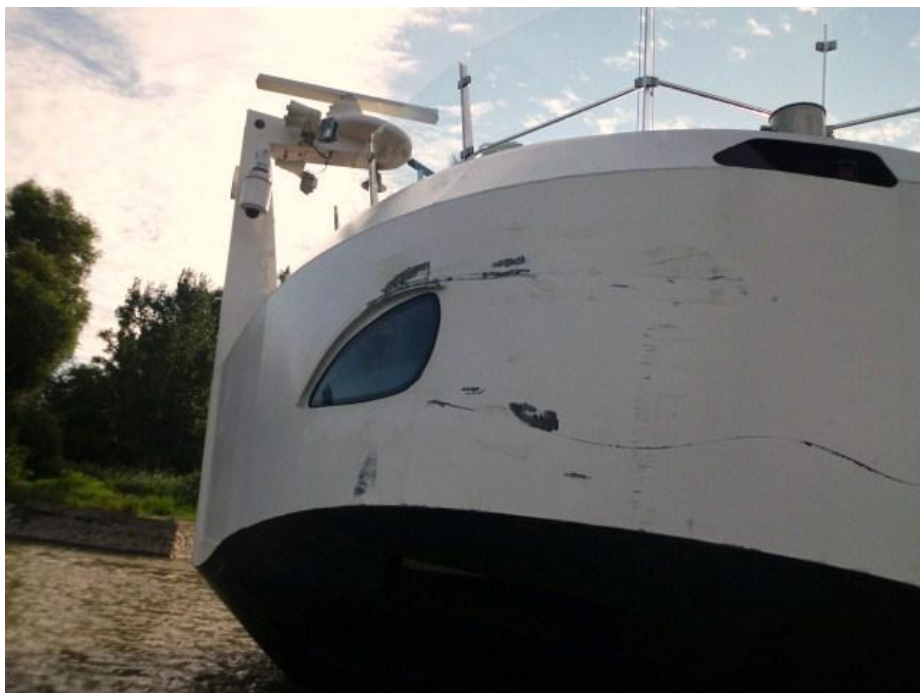
A hajó orr-részén, szintén a baloldalon néhány folt illetve karcolás, kisebb horpadás keletkezett. A hajó üzemképességét ez esetben sem befolyásolta a sérülés.

10. sz. kép: A Viking Rinda ms sérülése a hajó orr-részén

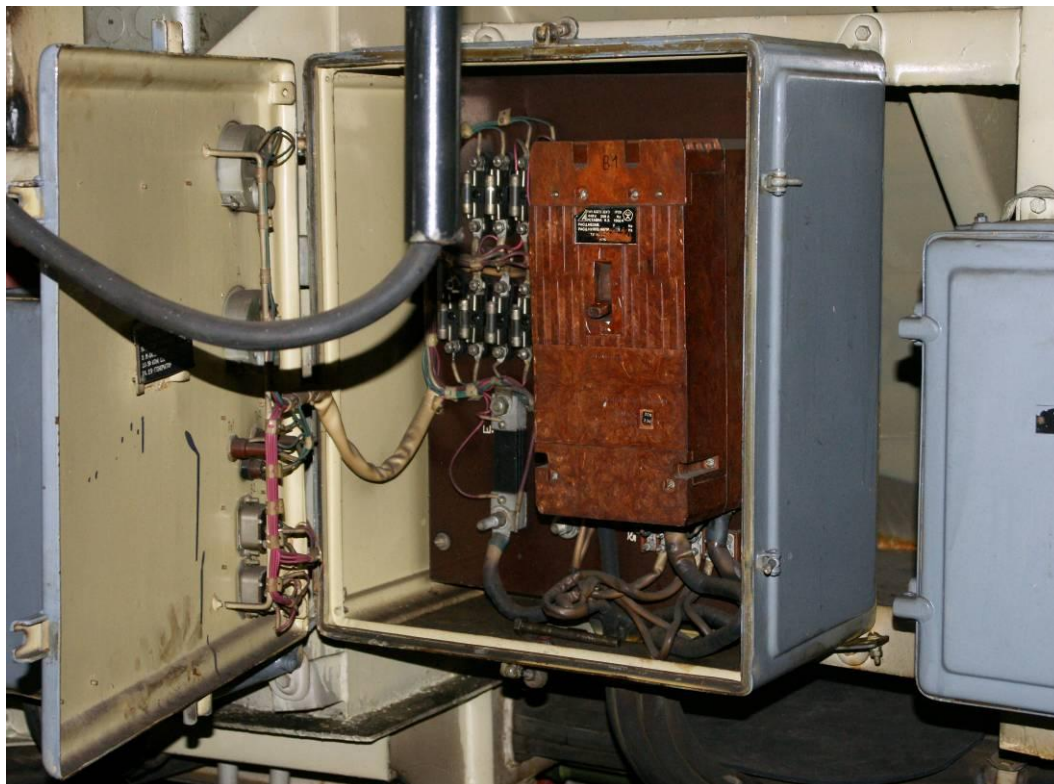
11. sz. kép: A meghibásodott berendezés a helyén

Az áramszünetet kiváltó megszakító a hajó építésével együtt került beépítésre, időszakos javításának, karbantartásának szükségességéről a Vb nem szerzett tudomást.

A már kiszertelt, árammentes állapotú megszakítót a Vb megvizsgálta. A mechanikáját kopottnak, a szerkezetet elhasználódottnak találta. A le- és felkapcsolást végző kart lehetett mozgatni, azaz a megszakítót lehetett kapcsolni. Azonban a megszakítót egy könnyebb fémtárggyal - a szemle alkalmával egy M12 csavarral - megkocogtatva a Vb azt tapasztalta, hogy a megszakító már a kocogtatástól is leoldott.

A beszerzett szakértői vélemény alapján a bimetálos túlterhelésvédő kioldó villamos árammal melegítve érzékenyebb a rezgésből és a kopásból adódó kioldásra.

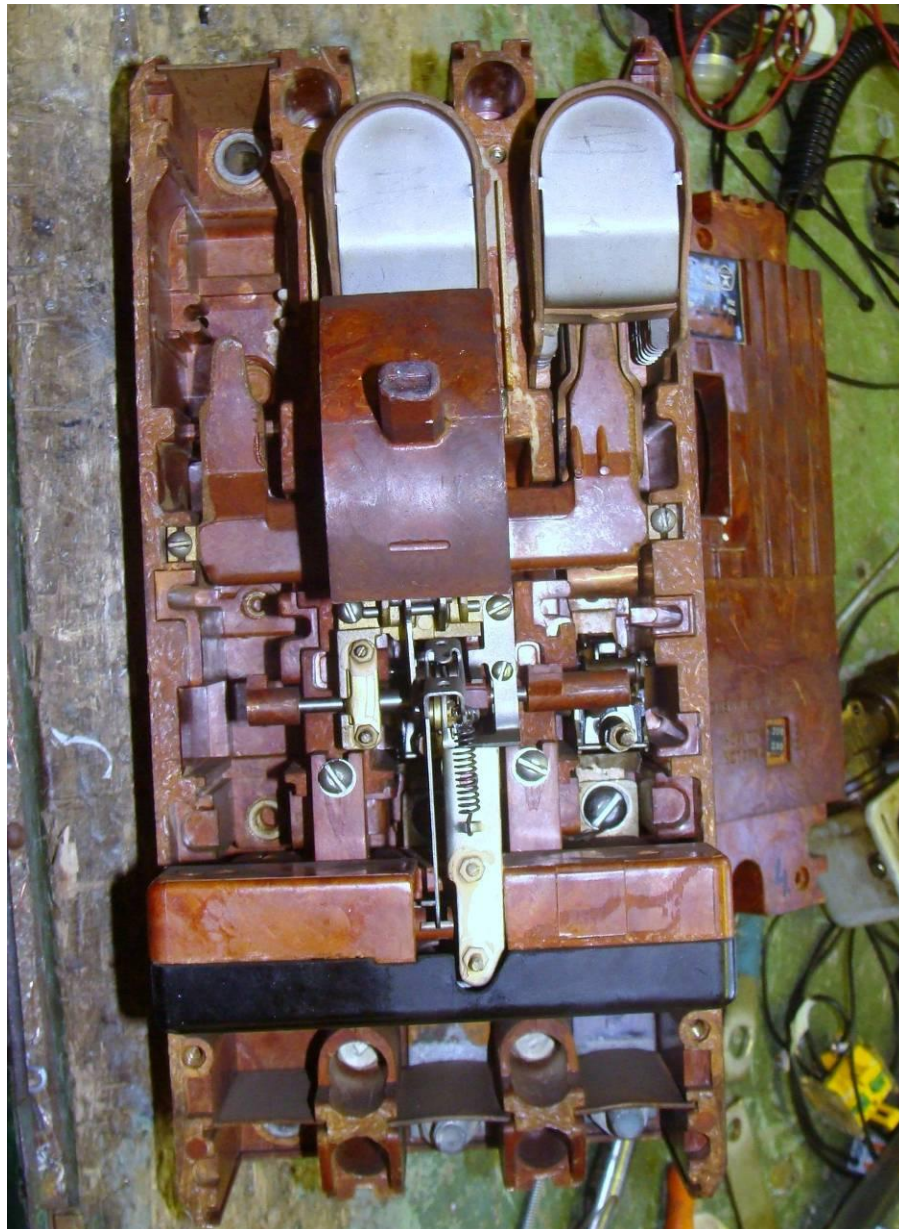
12. sz. kép: A kiszertelt kapcsolószerkezet

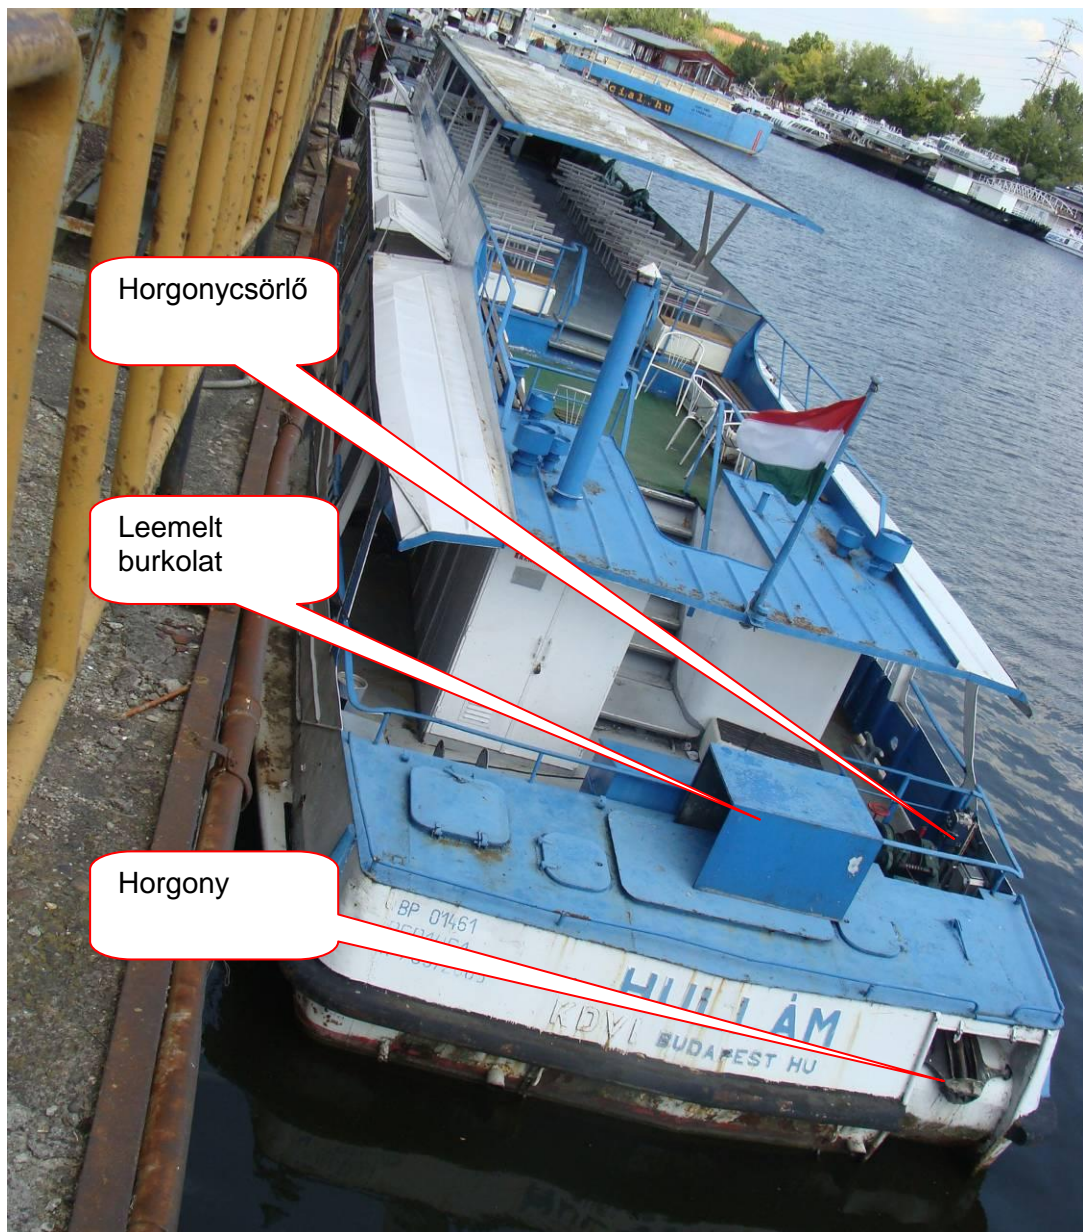
13. sz. kép: A horgonycsőrő, a burkolat és a farhorgony

Az eset alkalmával a horgony nem szaladt le a saját önsúlyától, hanem a fészkeben maradt. A hajóvezető meghallgatásakor elmondta, hogy korábban kipróbálta a horgonyt, és akkor rendben működött. A felhúzáskor azonban azt nem húzta be teljesen a fészkebe, hanem az kissé kilógott hátul. Később valaki ezt korigálta, azaz a horgonyt teljesen behúzta a horgonyfészekbe. A hajó vezetője látta a változást, de nem tulajdonított jelentőséget annak.

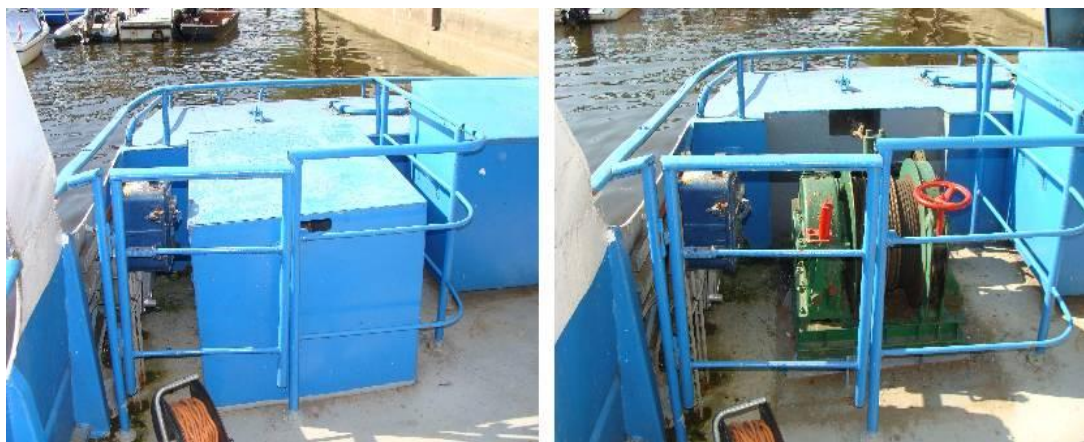
14. sz. kép: A korláttal és burkolattal elzárt, illetve leemelt burkolatú farhorgonycsőrő

A burkolat: 70 cm magas, 80 cm széles és 106 cm mély alumínium doboz, amelynek a súlya kb.15 kg. A korlát magassága 90 cm. Habár a burkolaton van nyílás a megfogásához, a korlát és a burkolat között csak néhány centiméteres szabad hely áll rendelkezésre. A nehéz megfogás, a doboz viszonylag nagy mérete, illetve az emelési magasság miatt azt egy ember nem tudja a helyéből kiemelni.
