ZÁRÓJELENTÉS

2014-080-4P

súlyos repülőesemény

Beechcraft A-36

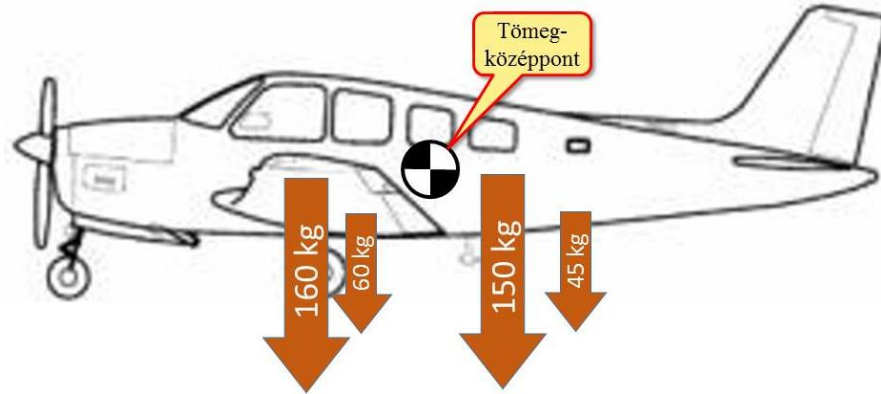
3. ábra: Hasznos terhelés eloszlása

Üres tömeg	1 104 kg
Tüzelőanyag tömege	~226 kg
Hasznos teher	415 kg
Felszálló tömege	1 745 kg (3 847 lb)
Maximálisan megengedett felszálló tömeg	1 656 kg (3 651 lb)
Maximálisan megengedett leszálló tömeg	1 656 kg (3 651 lb)
Repülési tömege az esemény idején	1 550 kg (3 417 lb)
Tömeg középponti helyzete felszálláskor	219,0 cm (86,2 inch)
Tömeg középponti helyzete az eset idején	222,5 cm (87,6 inch)
Megengedett tömegközéppont helyzet max. tömegnél	205,7 - 222,8 cm (81,0 – 87,7 inch)

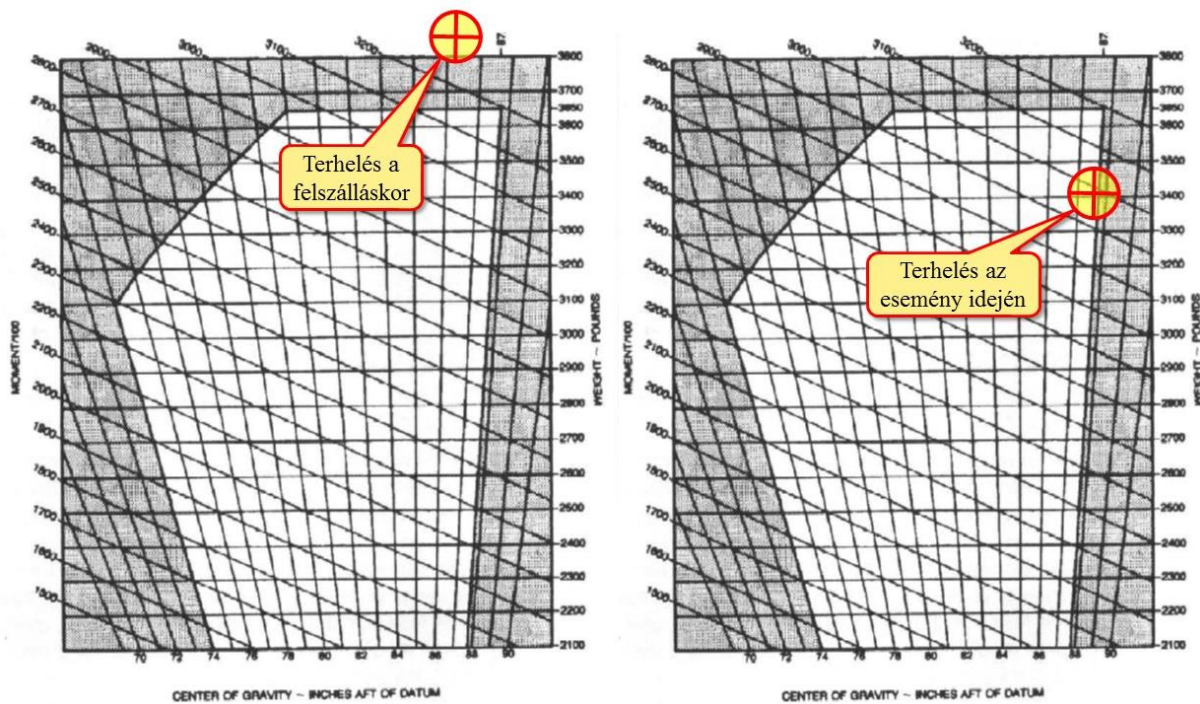
4. ábra: A repülőgép terhelése / súlyponthelyzete felszálláskor és az esemény idején

A számított súlypont helyzet közvetlenül a hátsó megengedett határhelyzet előtt, a megengedett tartományon belül volt. A fogyó tüzelőanyag hatására, a kormányerők folyamatosan változtak, amit a robotpilóta a leválasztás pillanatáig automatikus trimmeléssel kezelte. A pilóta beszámolója szerint egy emelkedő ciklus végén, a magassági kormány határozott előre nyomásával lefelé billentette a repülőgép orrát, miközben a robotpilótát leválasztó gombot megnyomva, már a megváltozott kormányerőkkel találta szemben magát. Ennek eredményeként a közel végkitérésig előre trimmelt repülőgép függőleges irányú zuhanásba kezdett, melyet a pilótának csak jelentős erőfeszítés árán sikerült kivenni, azaz a gép orrát felemelni. (5. ábra)

A légi jármű tömege, és annak eloszlása az esemény idején az előírt határok között volt, bár a felszálláskor még túllépték a tömeg megengedett maximális értékét. A légi járművet a repüléshez megfelelő mennyiségű tüzelőanyaggal feltöltötték.

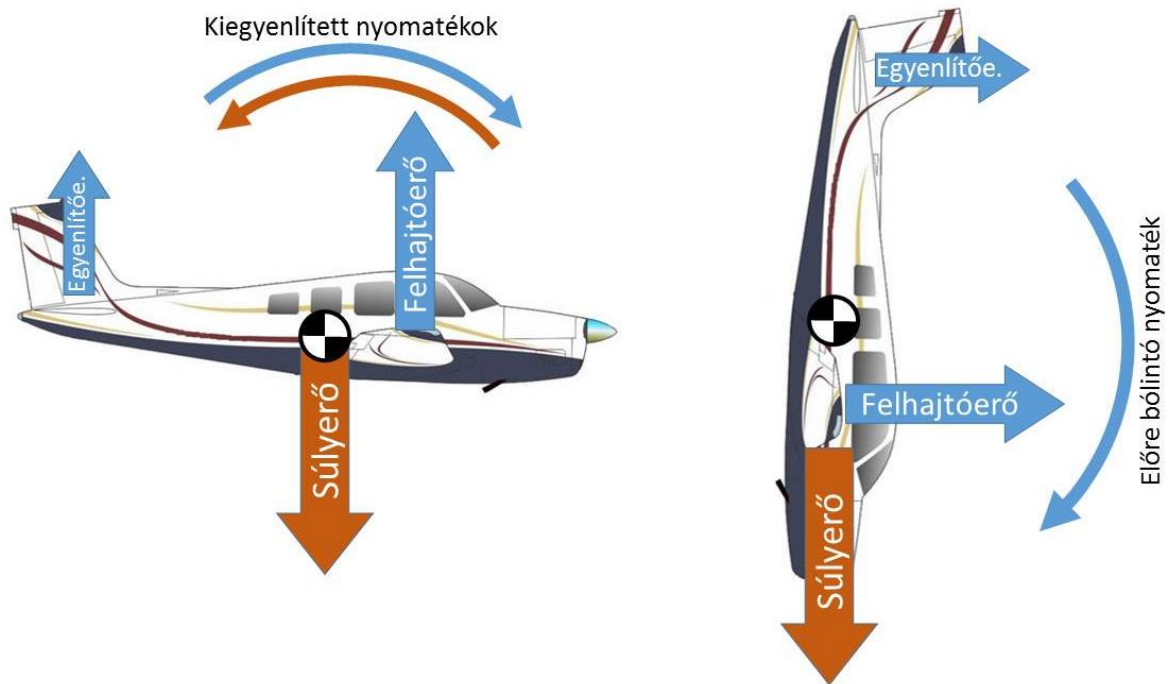
5. ábra: A repülőgépre ható erők és nyomatékok repüléskor és zuhanáskor

A Vb valószínűsíti, hogy jegesedés során a statikus nyomást felvevő nyílás jegesedés miatt részlegesen eltömődött, ami az által, hogy a keletkező turbulencia nyomásingadozást idézett elő, a magasság hibás és ingadozó meghatározását eredményezte. A robot a beállított nyomásmagasság követésére törekedve kezdte el a repülőt – a mért változó légnyomás hatására – föl-le kormányozni.

A veszélyes jelenség oka a repülőgép bólintó mozgására ható nyomatékok egyensúlyának megbomlása volt. Utazórepülésben a szárny felhajtóerejének támadáspontjánál hátrébbható gravitációs erő által keltett hátrafelé billentő nyomatékot az előretrimmelt magassági kormányon felfelé ébredő aerodinamikai erő előre bólintó nyomatéka egyenlítette ki. Zuhanásban ez a helyzet jelentősen megváltozott. A felhajtóerő és a gravitációs erő eltérő támadáspontja által okozott hátrafelé forgató nyomaték megszűnik. Ugyanakkor a megmaradt előre trimmelésből adódó aerodinamikai eredetű kiegyenlítő erő nem csökken, sőt a sebességnövekedés hatására még nagyobb előre forgató nyomatékot hoz létre, ami a repülőgép orrát tovább kényszeríti a föld felé, sőt beavatkozás híján akár egy előre bukfenccel háthelyzetbe is kerülhet a repülőgép, ami majdnem biztosan katasztrófához vezet. (5. ábra) Az így megváltozott repülési helyzetből a pilóta csak a magassági kormány drasztikus hátrahúzásával tudta kivezetni a gépet, ami a szokásos mértéket jelentősen meghaladó kormányerő kifejtését igényelte. A Vb megítélése szerint a kormányerő megváltozását a fent leírt módon előállt helyzet és nem a robotpilóta hibás működése okozta.
