**KÖZLEKEDÉSBIZTONSÁGI
SZERVEZET**

ZÁRÓJELENTÉS

2014-082-6

Súlyos víziközlekedési baleset

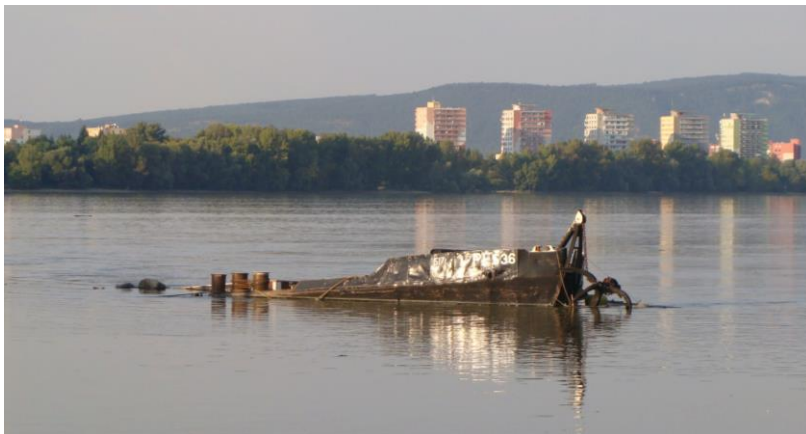
1. kép: A PF 536 sz. uszály az I. helyszínelés napján, 2014. szeptember 8-án

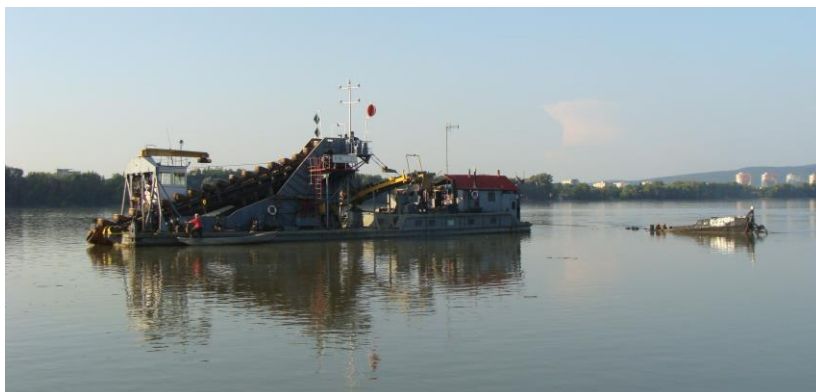
2. kép: A PF 120 sz. úszómunkagép (vedersoros kotró) mellett elsüllyedt PF 536 sz. uszály

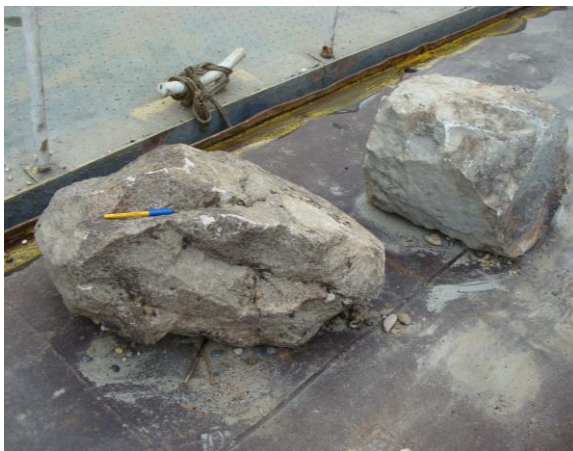
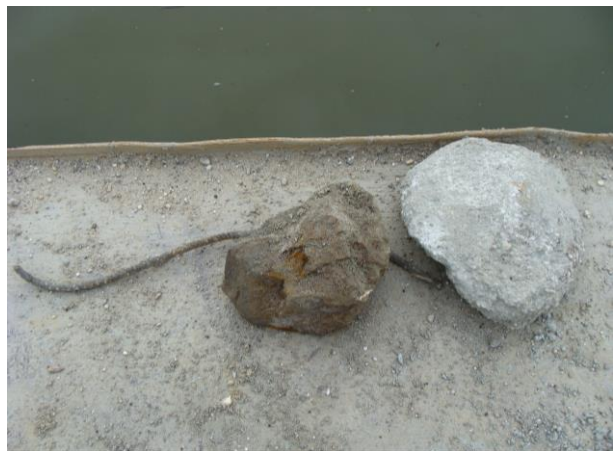
4. kép: A terület kotrása során számtalan hasonló építkezési törmelék került elő a mederből

A vízállás ebben az időszakban erősen apadó volt és 2014. szeptember 3-8. között az apadás mértéke 116 cm volt. Egy ilyen mértékű apadás lehetőséget teremthet arra, hogy az uszályok állítása, mozgatása során az uszály fenékrésze érintkezzen a mederfenéken felhalmozott építkezési törmelékkel. A komarnói Hajógyárban tartott szemlén tapasztaltak ezt alá is támasztják, mert volt olyan lyuk a hajófenéken, amit esetleg kiálló betonvas okozhatott és volt olyan sérülés is, amit nagy valószínűséggel egy nagyobb élesebb betondarab, törmelék okozhatott.

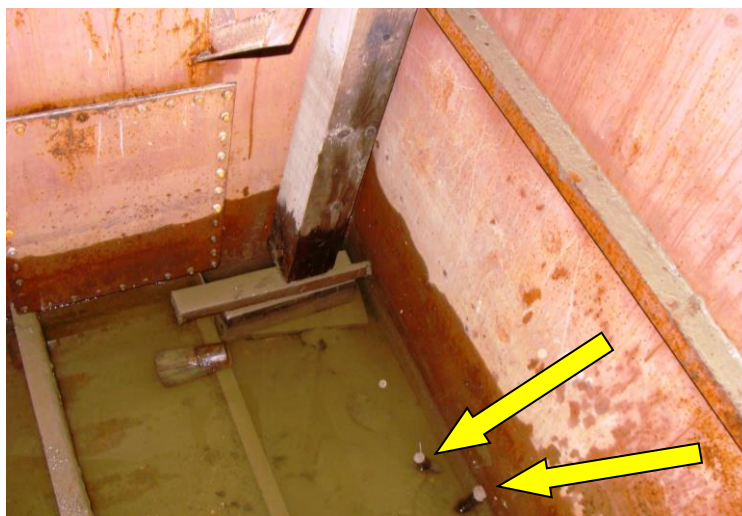
5. kép: Egy elbálázott szivárgás, a hátsó lakóteri válaszfalnál, és két db betonvas által átszúrt lyuk a hajófenéken, amit eldugóztak kiemelés után

Az uszály rakodóhelyre állításakor, vagy esetleg a rakodás közben az uszály fenéklemezelésén történhetett egy, esetleg több külső behatás, ami lékesedést, repedést okozhatott. A hajótesten régebbi kisebb lyukak, repedések is voltak, amit időnkénti szivattyúzással még kezelni tudott a személyzet. Amikor a rakodást megelőző uszályállítást, majd a rakodás alatt, vagy közben történt egy, esetleg

több új keletű sérülés, és ezek a régebbi sérülésekkel, szivárgásokkal együtt másnap reggelre nagy valószínűséggel az uszály süllyedést okozták.

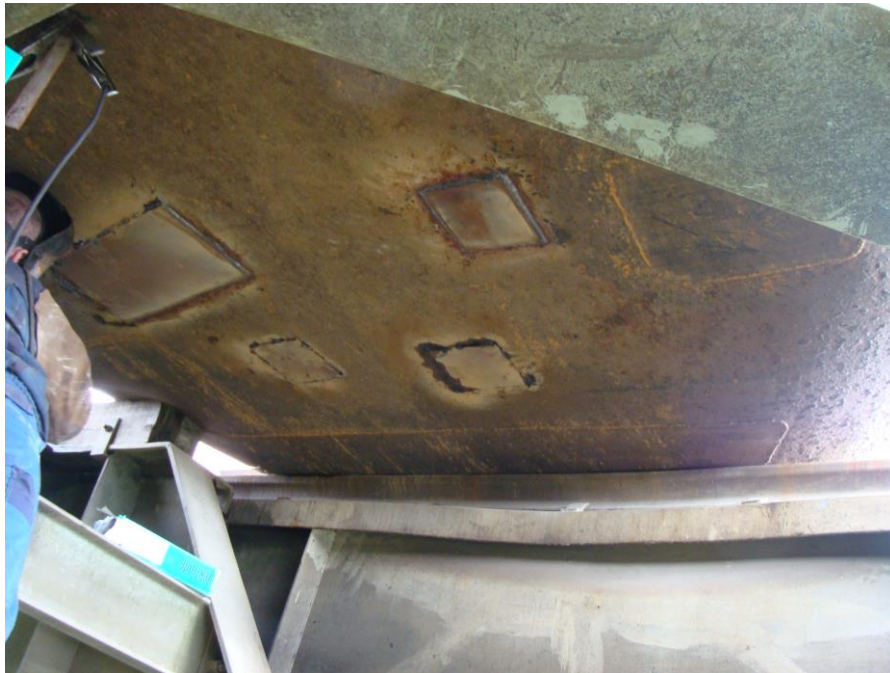
6. kép: Lemezjavítások az uszály fenékrészén

A hajótest fenékrészén több erősebb karcolódás, horzsolás és egy mélyebb benyomódás látható az orr rész jobb oldalán. Ezen a területen a javítás alkalmával 1 db lemezduplázás készült, míg a far rész bal oldalán, a lakótér alatti részen 4 db javított rész található. A hajótest vízalatti része erősen korrodált állapotú.

A kiemelt uszályt az NKH engedélye alapján a komarnoi Hajógyárba szállították, ott partra húzták és a lyukakat, repedéseket lemezzápolással megjavították. Összesen 7 db lemezfeltot helyeztek el az uszály fenékrészén. A far rész jobb oldalán, a korábbi lakótéri alatti részen 4 db-ot, és az uszály elején jobb oldalt pedig hármat. Az NKH ezt követően egy ellenőrző szemlét tartott az uszályon a javítás befejeztével, és a PF 536 sz. uszály ismét munkába állhatott.

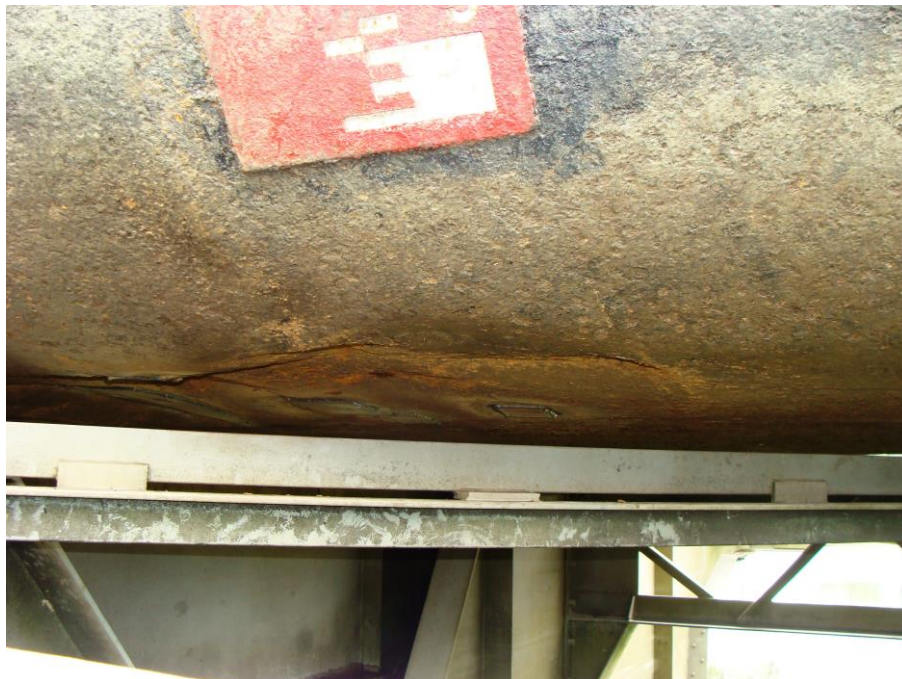
7. kép: Az uszály orr részén egy komolyabb benyomódás látható

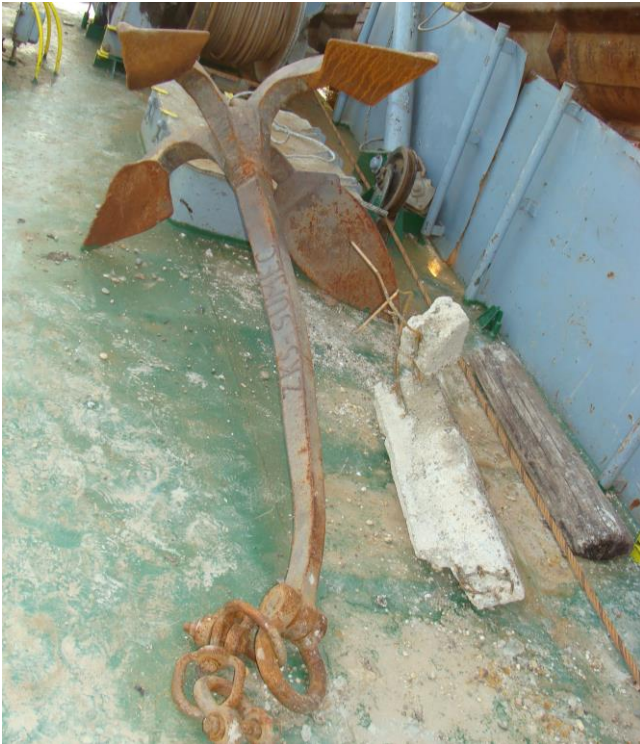
8. kép: Idegen hajónévvvel megjelölt talált négykapás horgony, és építkezési maradvány a mederből

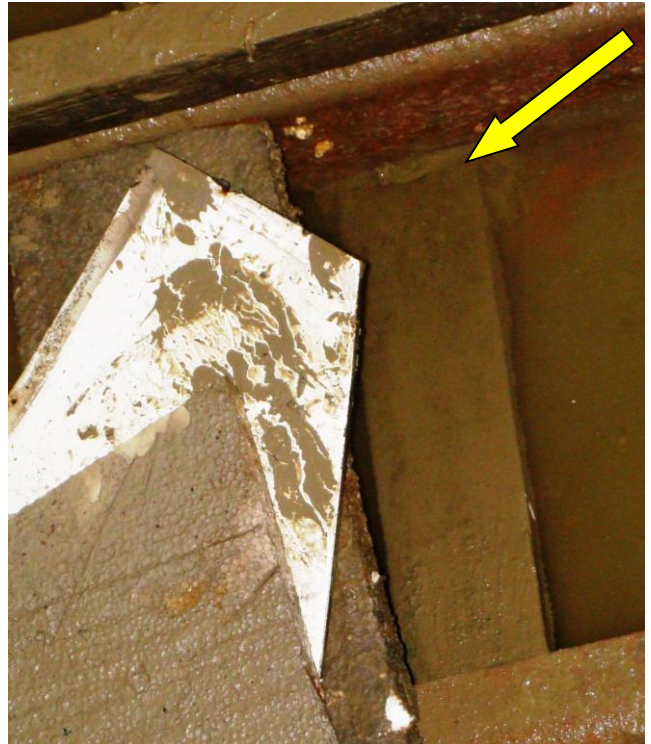
9. kép: Egy másik bála a borda mellett
