KÖZLEKEDÉSBIZTONSÁGI  
SZERVEZET

# **ZÁRÓJELENTÉS**

**2014-092-4P**  
**légiközlekedési baleset**

**Apolló C-15 motoros függővitorlázó**  
**azonosítója: 5407**

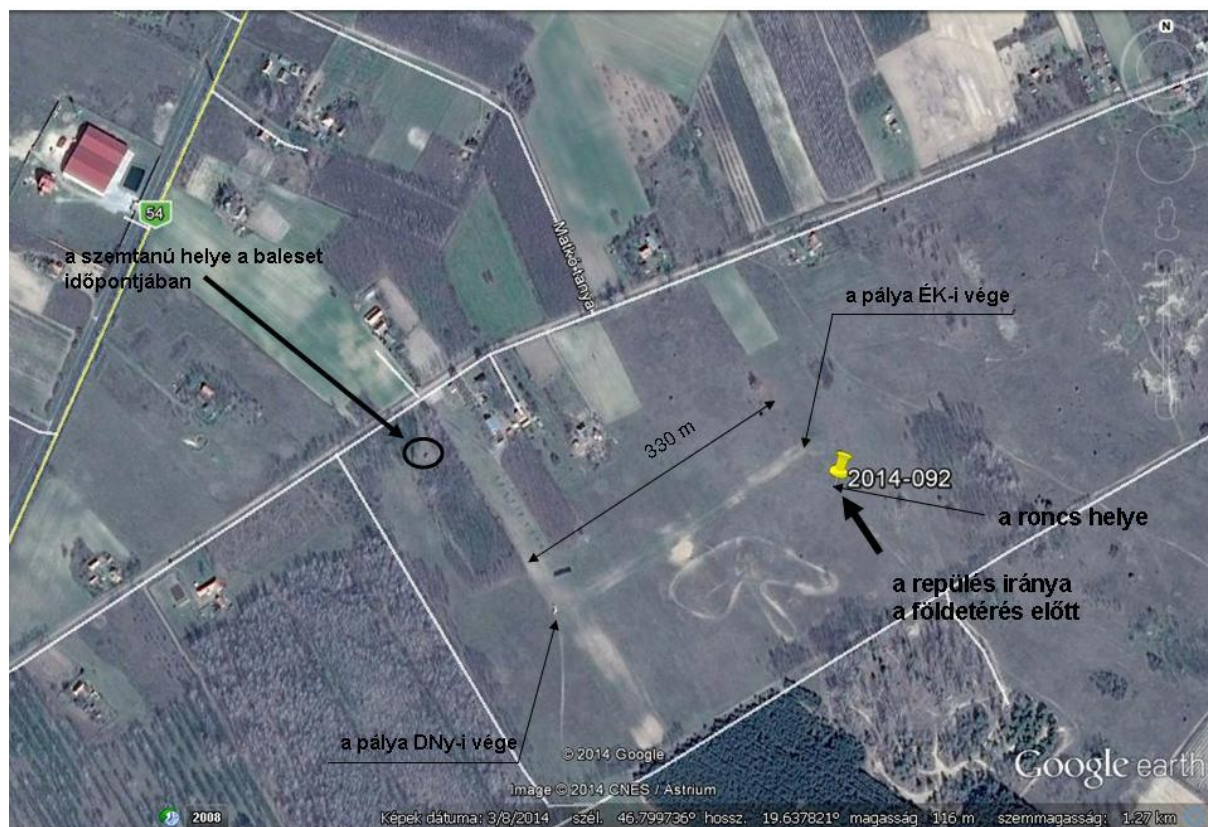
1. számú kép - a helyszín

A légitársaság-vezető a baleset napján a volt oktatójától kölcsönként motoros függővitorlázóval a mellékletben található 1.számú képen látható – engedéllyel nem rendelkező – területéről hajtotta végre a felszállást.

A felszállás a mellékletben az 1. képen látható – engedéllyel nem rendelkező – területről történt 2014 március hónap, 21-én 15:00 óra után.

A roncs kiegészítve a (WGS 84) 46,799092° 19,641020° koordinátájú, a mellékletben lévő 1. számú képen a 2014-092 jelű ponton volt megtalálható. A helyszínen fellelhető nyomok alapján a motoros függővitorlázó kb 330 fokos (ÉÉNY) irányban nagy sebességgel repülve először a jobb szárnyvéggel ért talajt. A jobb szárny szárnytartója a szárnyközép csukló keresztmetszetében eltört, a jobb oldali főtartó meggyógyott. A motoros függővitorlázó a függőleges tengely körül jobbra mintegy 60~80 fokot elfordult, a trájk jobbra kifordulva a földdel ütközött és összetört. A trájknak a talajban lévő nyoma a mellékletben a 2. számú képen látható. A trájk szerkezeti elemei jelentős alakváltozást szenvedtek, a motor leszakadt a helyéről.

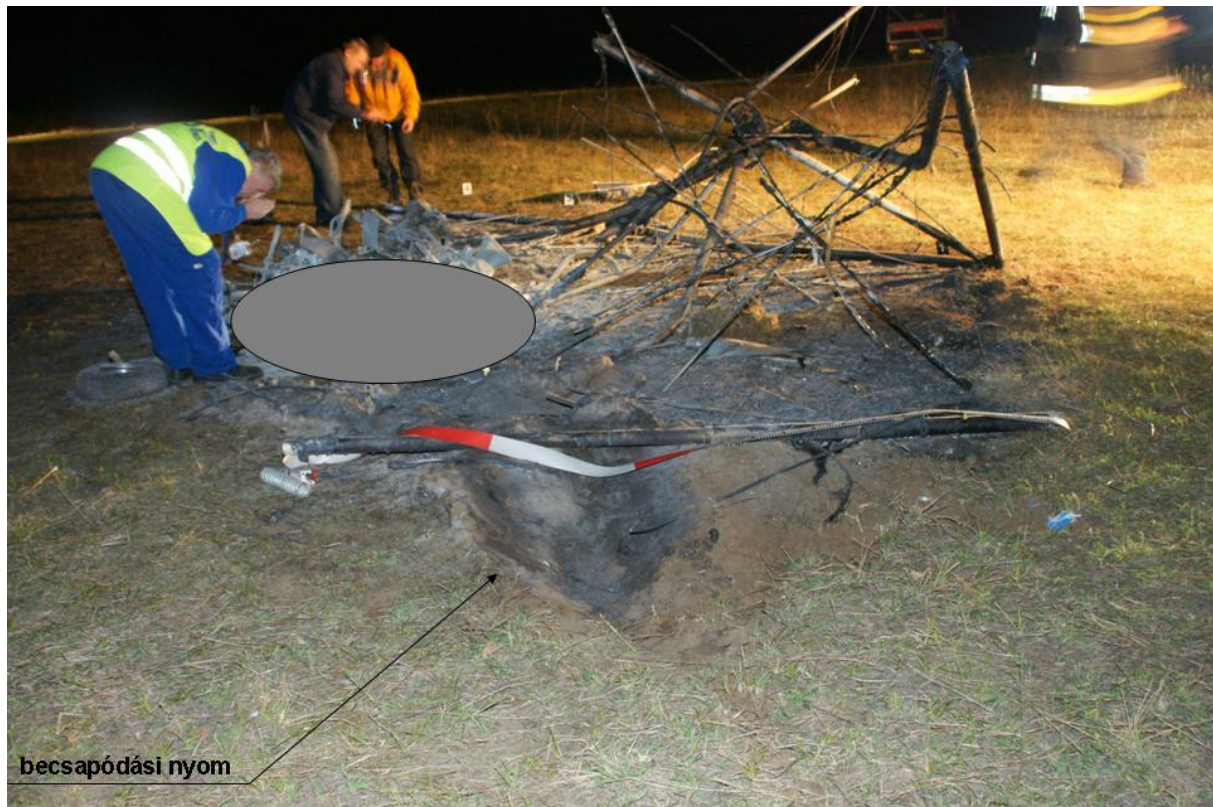
2.számú kép – az ütközés nyoma a földben

A Vb a helyszínen talált nyomokból arra következtet, hogy a motoros függővitorlázó kis állásszöggel, nagy sebességgel repülve – holland orsó jellegű mozgás közben – jobb szárnyvéggel érte el a talajt, a földön az ütközés következtében összetört és kigyulladt. A szárny hajlított és nyomott teherviselő elemeinek jellegzetes sérülései, illetve a húzott elemek sértetlensége azt mutatja, hogy a szárny a földdel való ütközés következtében tört össze.

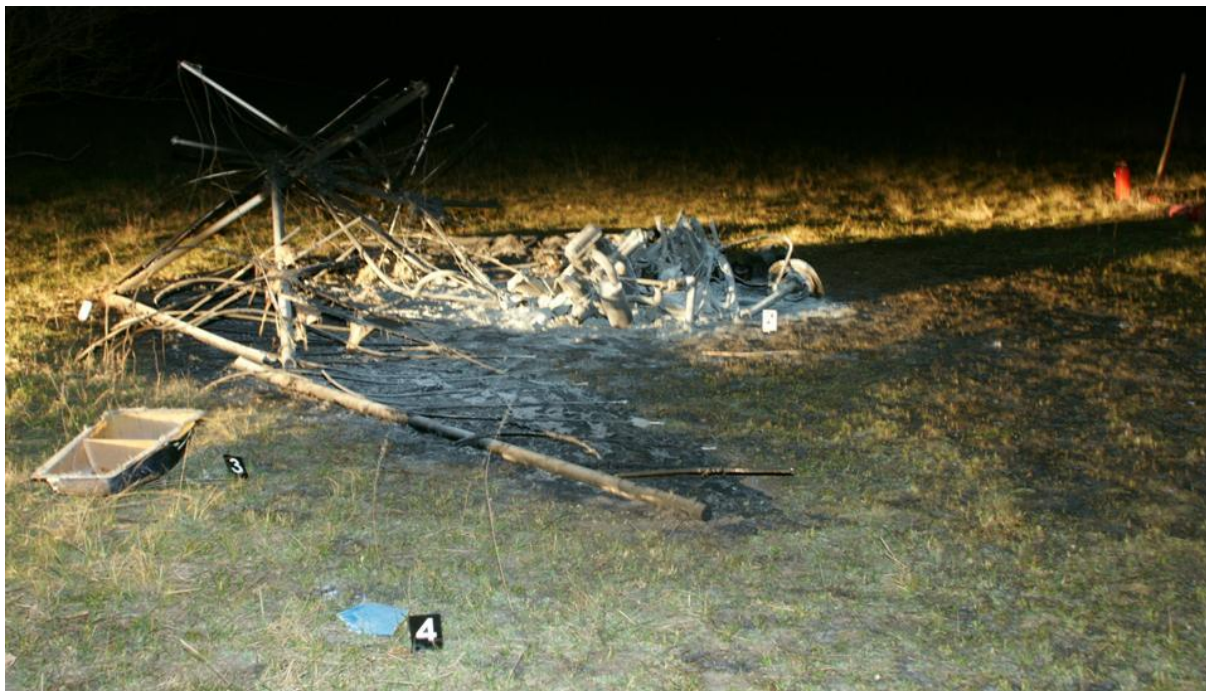
3.számú kép – a roncs

A földdel való ütközés következtében a szárny tartóelemeinek egy része eltört, vagy megrogyott, ugyanakkor a szerkezetben a húzóerőket felvevő acél sodronyok és azok bekötései épek maradtak. A roncs vizsgálata során nem merült fel a lehetősége annak, hogy a szerkezet valamely sérülése ne a földön, az ütközés hatására történt volna. Az ütközés és/vagy a tűz következtében a tüzelőanyag tartály kettévált, a tartályban lévő tüzelőanyag elégett és tüzével fenntartotta a motoros függővitorlázó éghető szerkezeti elemeinek tüzét. A 3. számú képen a kégett roncs és a tüzelőanyag tartály látható.

A légijármű szerkezeti elemeinek jelentős része – így a tüzelőanyag tartály is – a földdel való ütközés, illetve a tűz következtében megsérült. A sérült tüzelőanyag tartályból a tüzelőanyag a szabadba került és – meg nem állapítható okból – égni kezdett. A légijármű helye nem tette lehetővé az oltás azonnali megkezdését, ezért a légijármű szerkezeti elemeinek egy része a tűztől további jelentős károsodást szenvedett.
