KÖZLEKEDÉSBIZTONSÁGI
SZERVEZET

ZÁRÓJELENTÉS

2014-093-4P
Súlyos repülőesemény

Airbus A320-232
G-EUUE

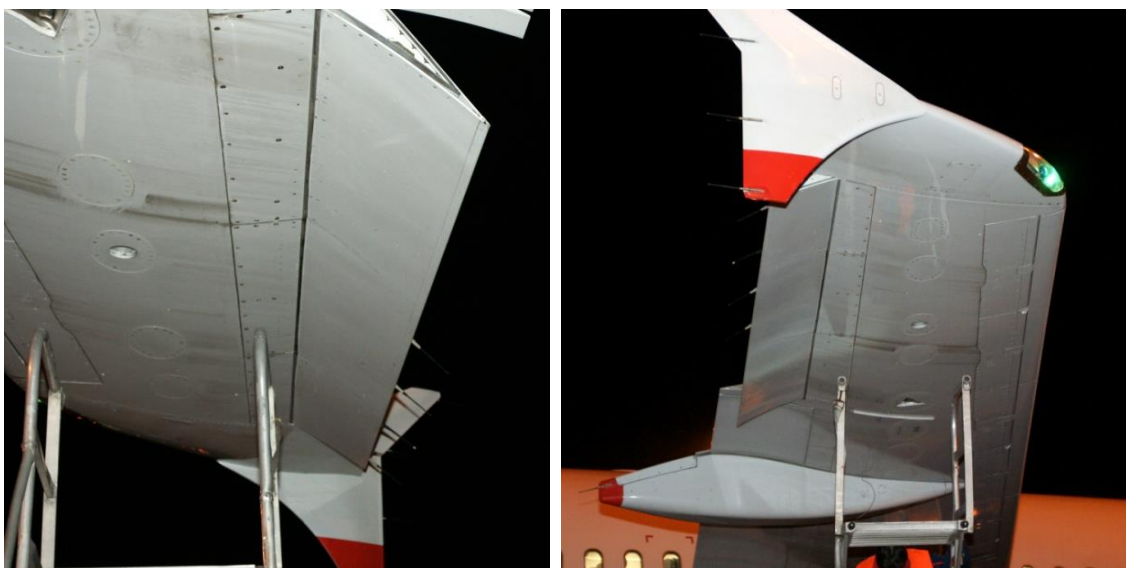
2. és 3.kép: a jobb oldali csűrő helyzete bekapcsolt hidraulika rendszerekkel a leszállást követően

A leszállást követően a sebesség lecsökkenésével egyidejűleg a jobb csűrő kitérése csökkent, majd lefelé irányba tért ki egészen 13°-os értékig.

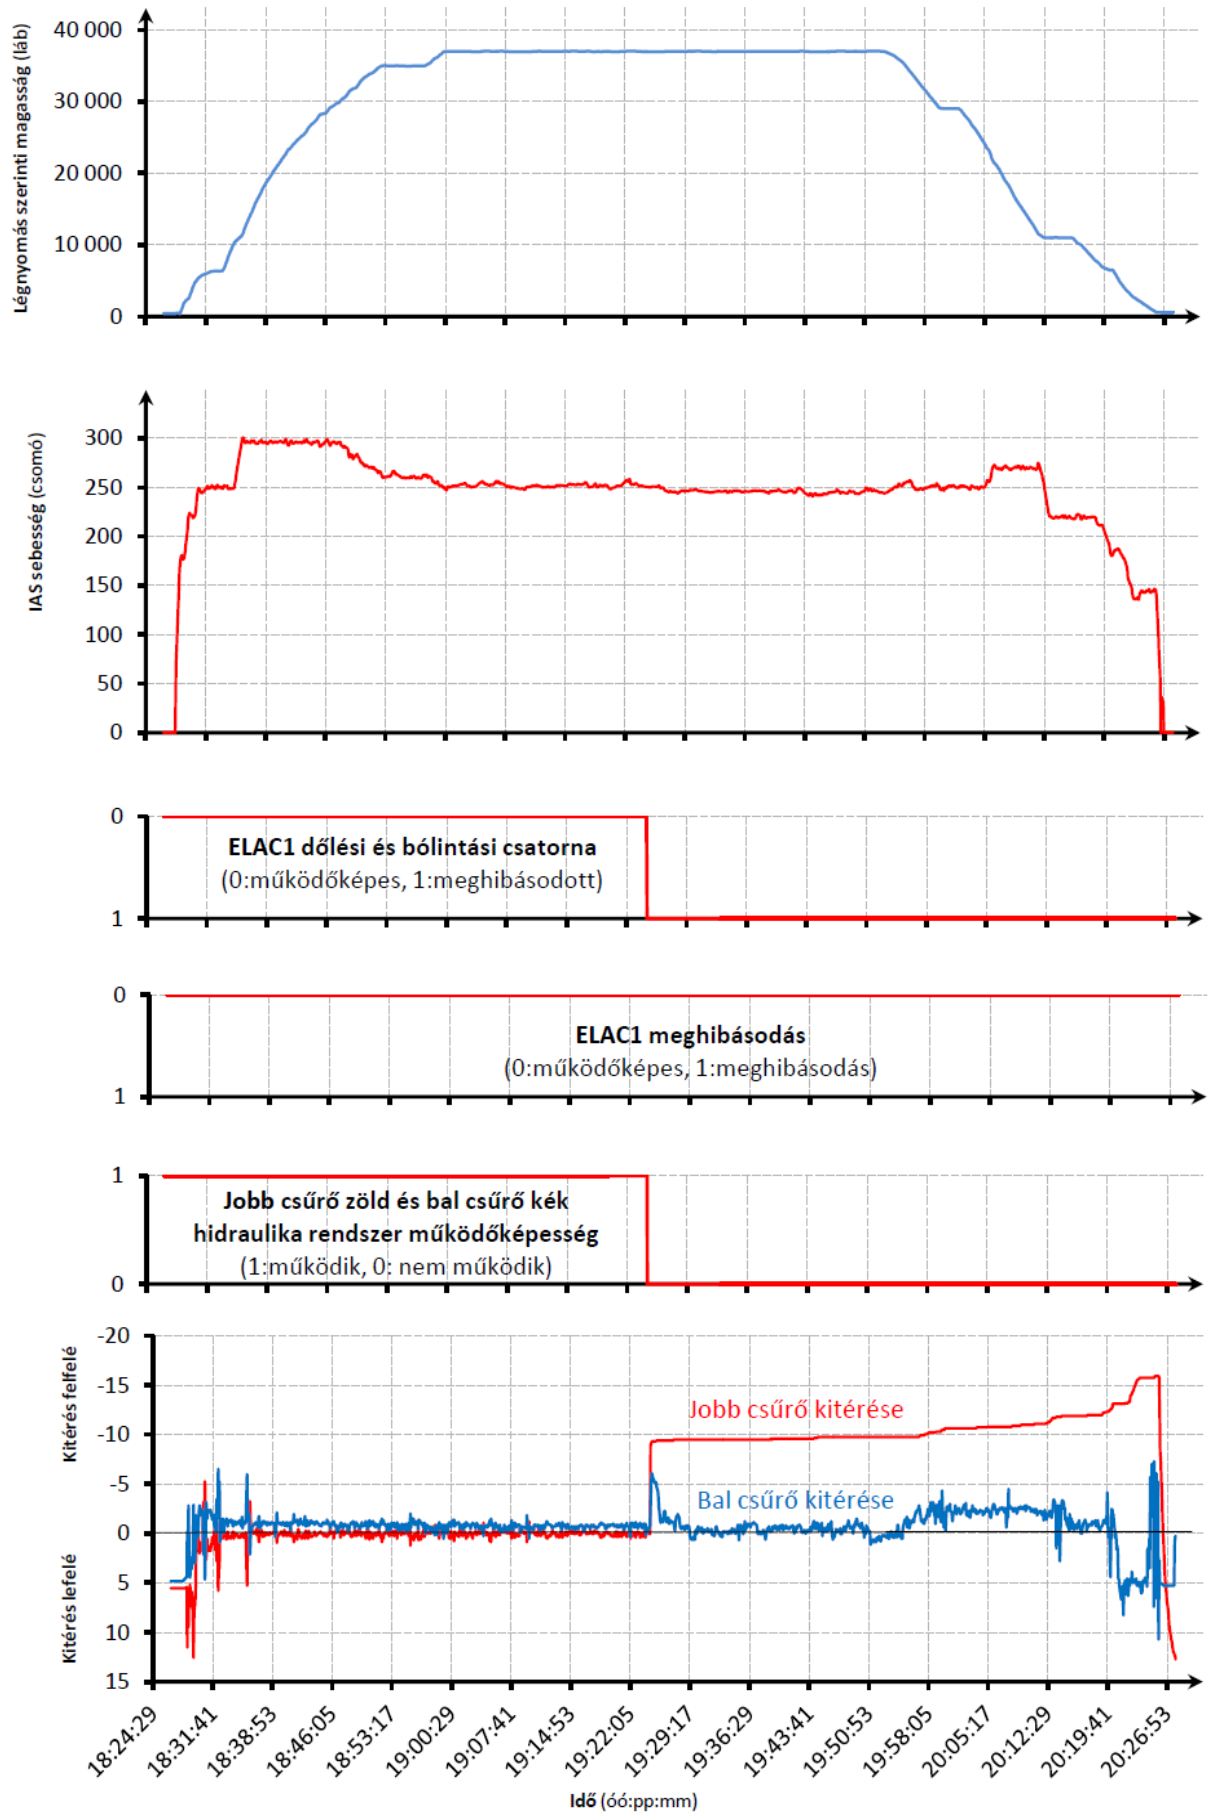
Az FDR adatai alapján a repülés teljes időtartama alatt a Flight Control dőlési csatornája és a bólintási csatornája „Normal Law” üzemmódban működött.

A Post Flight Report (PFR)-ből az alábbi hibaüzenet volt kiolvasható: “ELAC1 OR INPUT OF CAPT ROLL CTL SSTU 4CE1”.

5.ábra: Az FDR-ből kiolvasott paraméterek változása a tárgyi repülés teljes időtartama alatt

The IC takes the FDR data as evidence, and on the basis of such data, “ELAC1 pitch fault” and “ELAC1 roll fault” occurred during the malfunction (see Figure 5 page 12). The IC does not exclude the malfunction of the Captain Side-Stick during the event under investigation; this is indicated in paragraph 9, page 16 of the Final Report. The e-mail of 22 March 2016 sent by the AIRBUS Factory contained the information that “Shop Findings of the ELAC and Side-Stick are No Fault Found”, so the IC has no evidence to establish whether it was the fault of the ELAC1 or the fault of the Captain Side-Stick that actually caused the fault of the right aileron. The fault code from the Post Flight Report reads “ELAC1 OR INPUT OF CAPT ROLL CTL SSTU 4CE1”, on the basis of which it cannot be unambiguously proved that any or both of the malfunction acted as the actual fault.

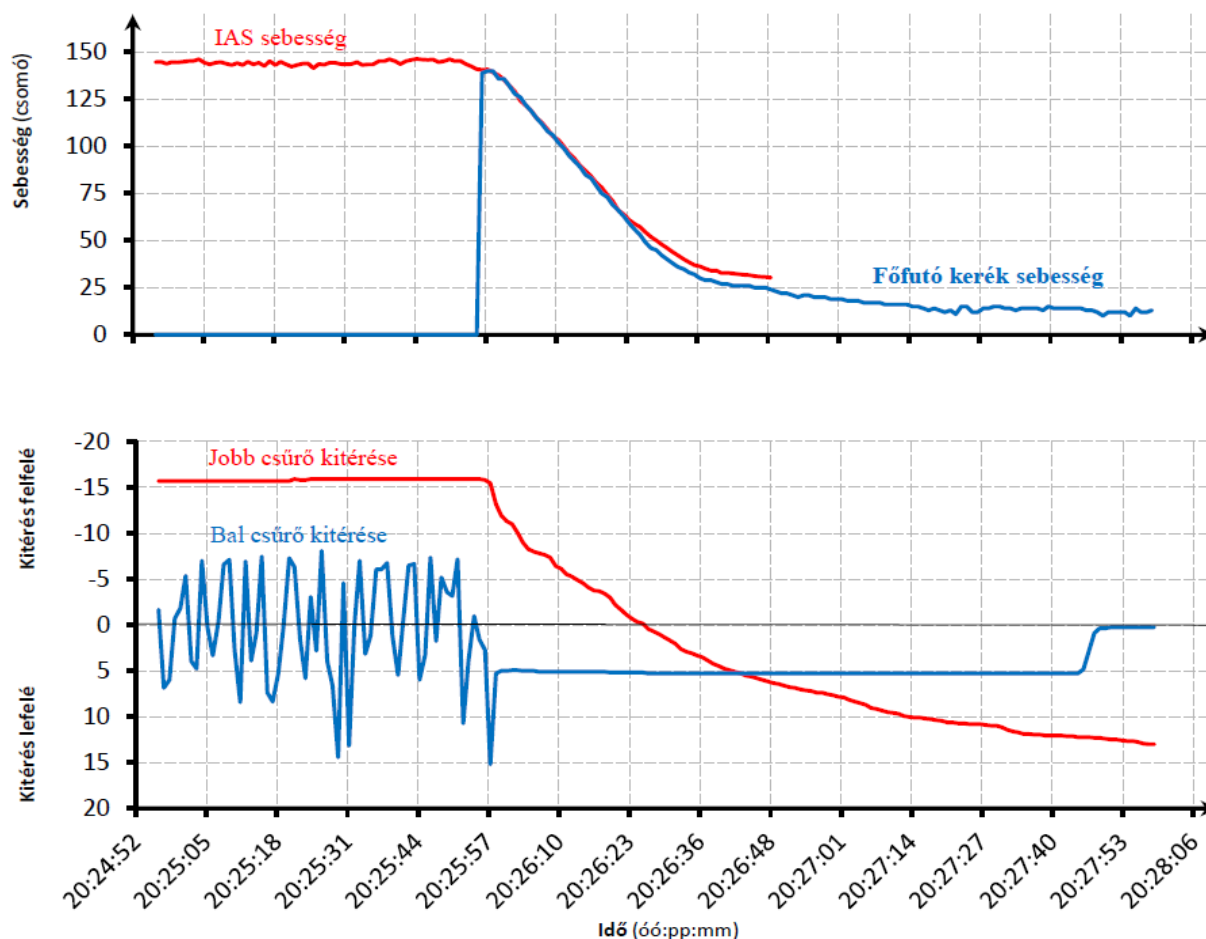
A leszállás időpontja a főfutó kerekek sebessége alapján határozható meg. A 6. ábrán az átláthatóság érdekében csak a 4-es számú főfutó kerék sebessége látható, azonban az 1-es, 2-es és 3-as számú kerék sebességeinek értékei is közel azonosak ezzel. Az adatokból kiderül, hogy a leszállás 20:25:57-kor történt.

6.ábra: Az FDR-ből kiolvasott paraméterek változása a tárgyi repülés utolsó 3 percében

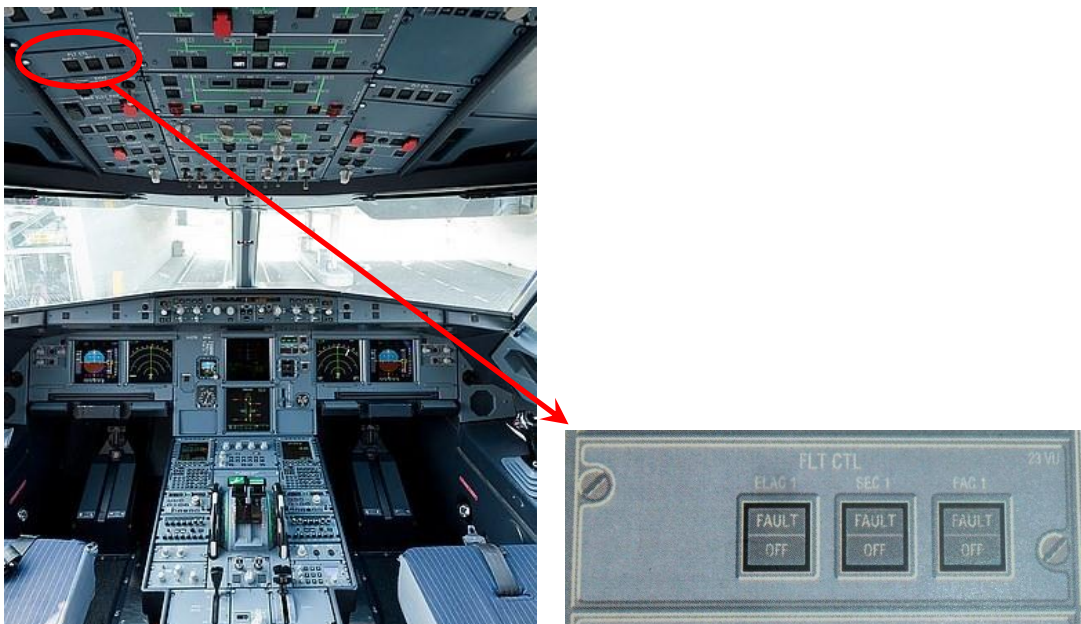
A repülés közben 19:24:32-kor 36 950 láb magasságon, 250 csomós sebességgel repült a repülőgép, amikor a személyzet „Jobb oldali csűrő meghibásodás és ELAC1 hiba” („Right Aileron Fault & ELAC1 fault”) hibajelzést kapott, azonban az ELAC1 nyomógombos kapcsolón („ELAC1 PB Switch”-en) nem jelent meg a meghibásodás („Fault”) fényjelzés. A kapcsoló elhelyezkedése a 7. ábrán látható.

A kiértékelt FDR adatai a pilóták által leírtakat teljes mértékben alátámasztották, a Vb által az esemény szempontjából fontosnak ítélt adatokból készített diagramok az 5. és 6. ábrán láthatóak. A Vb az FDR adatai alapján megállapította, hogy 19:24:32-kor a meghibásodás az ELAC1 dőlési csatornájában, továbbá bólintási csatornájában következett be, ugyanettől az időponttól kezdődően vált a jobb csűrő zöld és a bal csűrő kék hidraulika rendszer működésképtelenné (FDR kód: Fault), azonban az „ELAC1 meghibásodás” csatorna adatai alapján az ELAC1 számítógép a repülés teljes időtartama alatt működőképes maradt (FDR kód: Available), ezért volt lehetséges az hogy az „ELAC1 nyomógombos kapcsolón nem világított a meghibásodás jelzés.

7. ábra: Az ELAC1 nyomógombos kapcsoló elhelyezkedése a műszerfalon (illusztráció)

“At 19:24:32, when the airplane was cruising at an altitude of 36 950 ft and speed of 250 knots, the crew perceived the indication “Right Aileron Fault & ELAC1 fault”, but The “Fault” light on the “ELAC1 PB Switch” was not illuminated because the ELAC1 fault was caused by a peripheral system (Captain side-stick) and not the ELAC1 itself . Figure 7 shows the position of the pushbutton switch ”
