KÖZLEKEDÉSBIZTONSÁGI  
SZERVEZET

## **ZÁRÓJELENTÉS**

**2014-0949-5  
VASÚTI BALESET**

**Sződ-Sződliget megállóhely  
2014. szeptember 16.  
2354 sz. vonat**

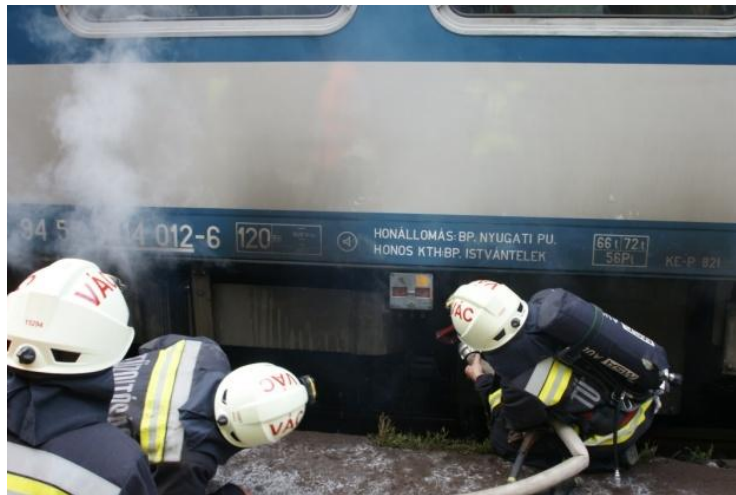
A Vb vizsgálat során megállapította, hogy az elégtelen, hűtés miatt a simító-fojtótekerccselés túlhevült, aminek következtében tűz keletkezett.

**3. ábra: motorkocsi tűzoltás utáni visszahűtése**

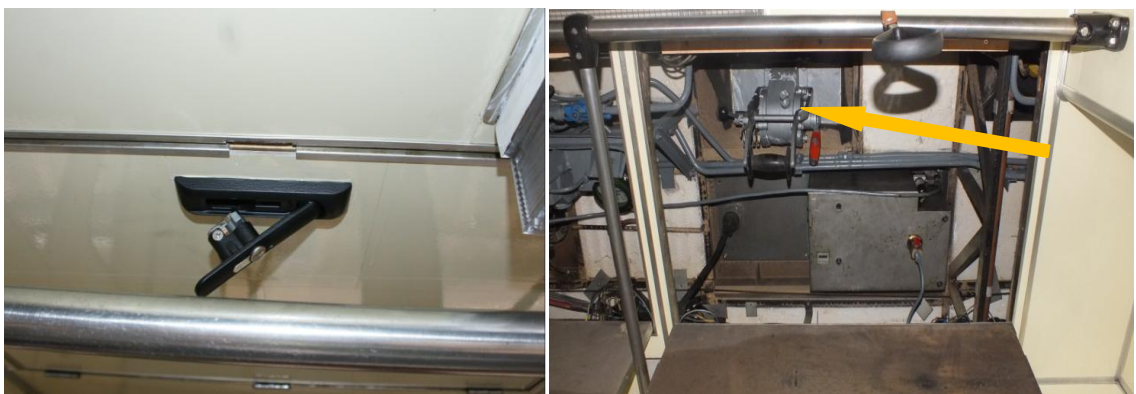
Szükségessé vált a motorkocsi földelése, azonban a mozdonyvezetőnek nem volt birtokában a készülékszekrény kulcsa, hogy a földelőkapcsolót kezelje. Ezért a MÁV-START Zrt. JBK Istvántelek telephelyről a zárhoz kulcsot hoztak és ezután történhetett csak meg a motorkocsi földelése.

**4. ábra: mennyezeti készülékszekrény ajtózár, földelőkapcsoló**

A motorkocsinak nem volt tartozéka a földelőkapcsoló szekrényzár kulcs. Ezért a mozdonyvezető a motorkocsi nagyfeszültségi berendezéseit nem tudta leföldelni. A tűzoltáshoz szükséges munkaengedélyt a tűz észlelése után 71 perccel adták ki a beavatkozó tűzoltó egység részére.

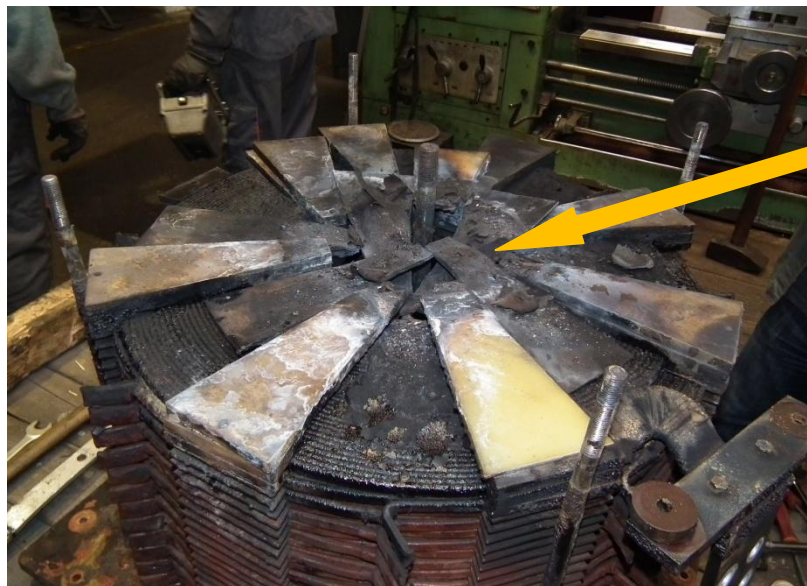
A sérült simító-fojtótekercs szétszereléses vizsgálatára 2014. október 2-án, az EMR Villamosgépgyártó és Javító Kft. telephelyén került sor. A vizsgálat alkalmával a Vb az alábbi megállapítások tette:

- a tekercs belsejében az alumínium tekercsvégek az alsó harmadban megolvadtak, az olvadás következtében a tekercsek fehérre színeződtek,
- a szerkezet tetején 8db szellőző bakelit lamella rendellenesen elcsúszott helyzetben volt, ezek gyárilag a tekercsrögzítő rudakhoz nincsenek csatlakoztatva,
- a tekercs szigetelése megégett és ráncosodott állapotban volt.

6. ábra: a tüzet okozó tekercselés

A sérült fojtótekerccs vizsgálatakor megállapítható volt, hogy a szigetelő bakelit lamellák becsúsztak a tekerccs belső légjáratába. A becsúszott szigetelőlamellák a belső légjárat keresztmetszetét lecsökkentették, ennek következtében hűtési elégtelenség lépett fel. A lecsökkent hűtés mellett a fojtón átfolyó áram hatására a tekerccselés felhevült és részben megolvadt, a megolvadt a tekerccsek olvadéka (aluminium) befolyt a középrész felé.

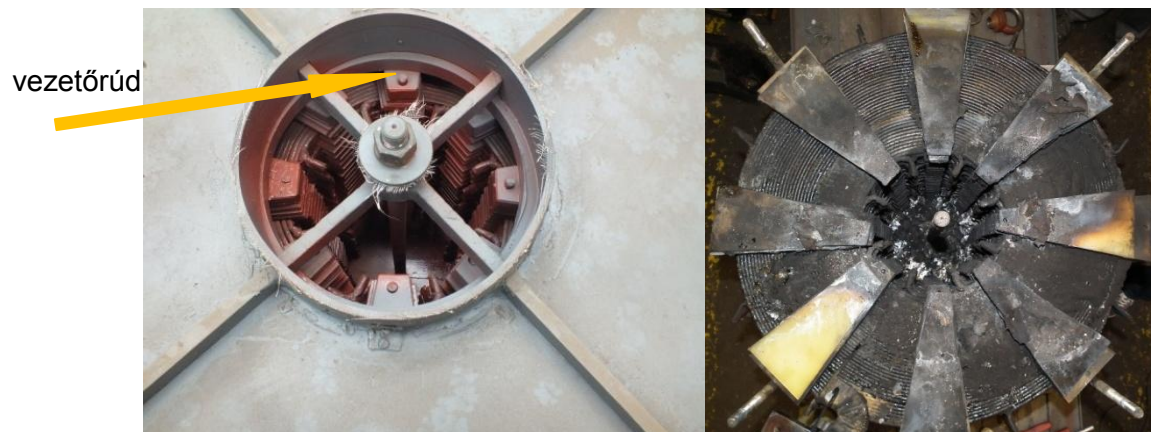
A tekerccselés felső részén lévő 8 db bakelitlamella tájolófurattal nem rendelkezik, ezért a tekerccsrögzítő rúdra nem szerelhetők. A legfelső 8 db lamella és a tárcsákból összeépített tekerccselések rögzítése az alsó-felső burkolatok összeszorításával történik. A burkolatok szorítócsavarokkal vannak szilárdan összehúzatva.

Az említett technológiával szerelt fojtó-tekerccselés alsó-felső burkolatok összeszorító erejének csökkenése a bakelitlamellák elmozdulásához vezethet. A sérült tekerccselés felső burkolólapján rögzített nyomokból (beleégés) jól megfigyelhető a lamelláknak a tűz bekövetkezése előtti rendellenes elhelyezkedése.

A tüzesetben érintett, rögzítő furat nélküli lamellák elhelyezkedését a jobboldali kép mutatja. Egy műszaki módosítást követő állapotot szemléltet a bal oldali kép, ahol furattal ellátott vezető rúdra szerelt lamellák láthatók. Ez utóbbi esetben a lamellák elmozdulása, és az ebből adódó hűtési elégtelenség nem fordulhat elő.

**7. ábra: hézagoló lamellák elhelyezése vezetőrúdra szerelve bal oldali kép, lamellák rögzítés nélkül jobb oldali kép**

- a 414 012 psz. motorkocsi II- es áraminverterét tápláló simító-fojtó tekercs elégtelen hűtés miatt túlhevült és ennek következtében tűz keletkezett,
- a felső hézagoló lamellák a tekercselés közepe felé elcsúsztak emiatt a belső légjárat keresztmetszete lecsökkent, ennek következtében elégtelen hűtés alakult ki.

A javításra kerülő simító-fojtótekercseléseknél a felső hézagoló bakelitlamellákat furattal látják el. A tekercselések helyzet meghatározására szolgáló vezető rudakra szerelik a felső lamellákat, ezzel megakadályozva azok elcsúszását.
