NEMZETI FEJLESZTÉSI
MINISZTERIUM
KÖZLEKEDÉSBIZTONSÁGI
SZERVEZET

ZÁRÓJELENTÉS

2014-102-4P
Súlyos repülőesemény

Piper PA-38-112 Tomahawk
HA-APW

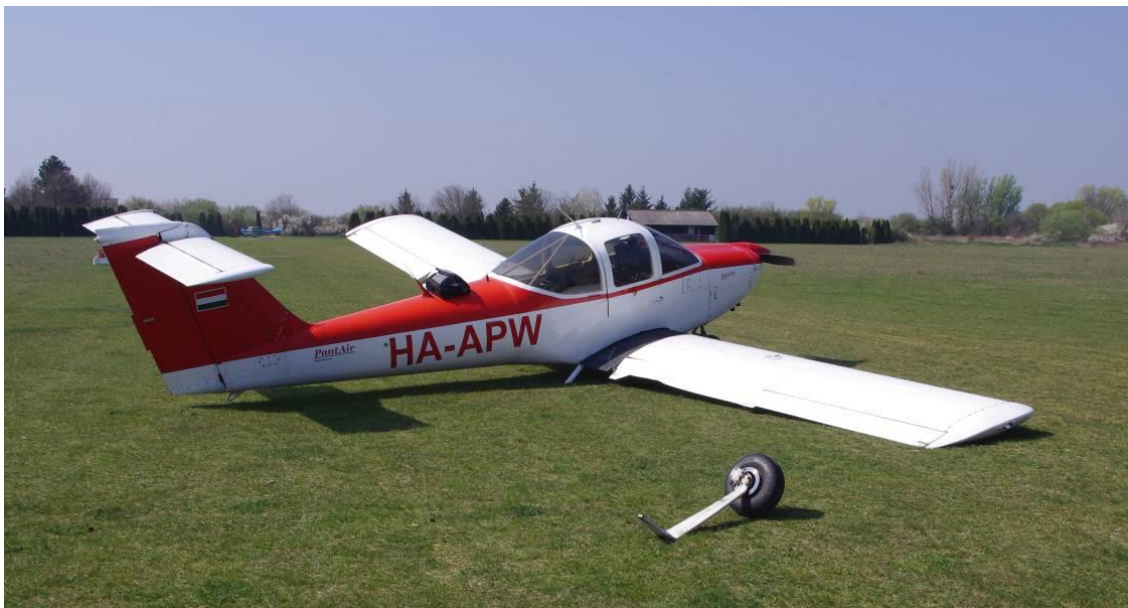
Rövid, kis sebességű gurulást követően a repülőgép váratlanul ledőlt jobbra, a jobb szárnyvég leért a talajra, majd a repülőgép a jobb szárnyvég körül megpördült, ezt követően nyugalomba került (1. ábra).

1. ábra: a repülőgép helyzete a megállást követően

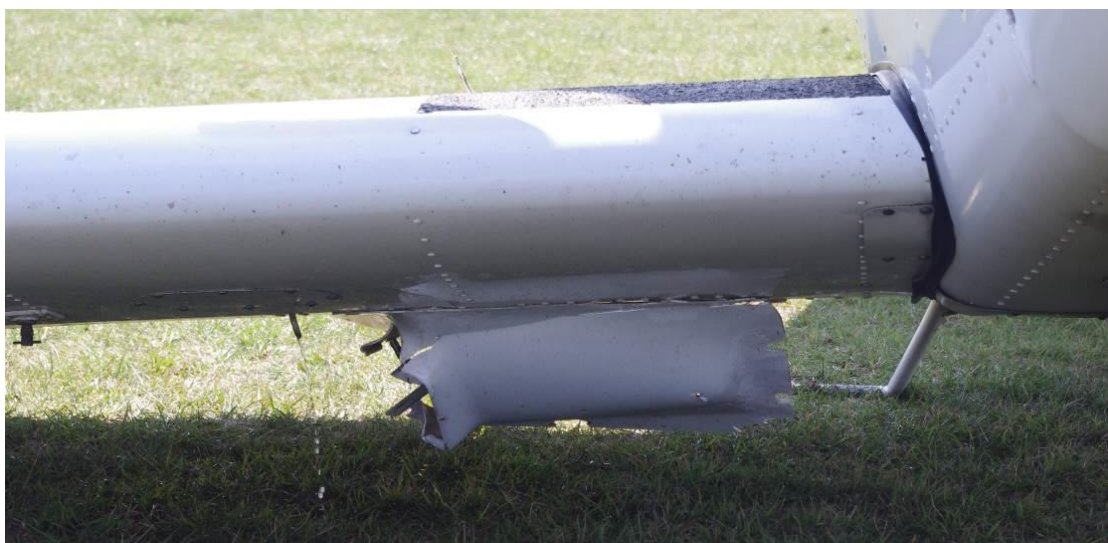
A repülőgép oldalra billent helyzetének következtében a jobb oldali üzemanyag tartály túlfolyóján keresztül a benzin elkezdett a szabadba folyni. (2. ábra)

2. ábra: a jobb oldali szárny alsó részénél található benzintartály túlfolyócső

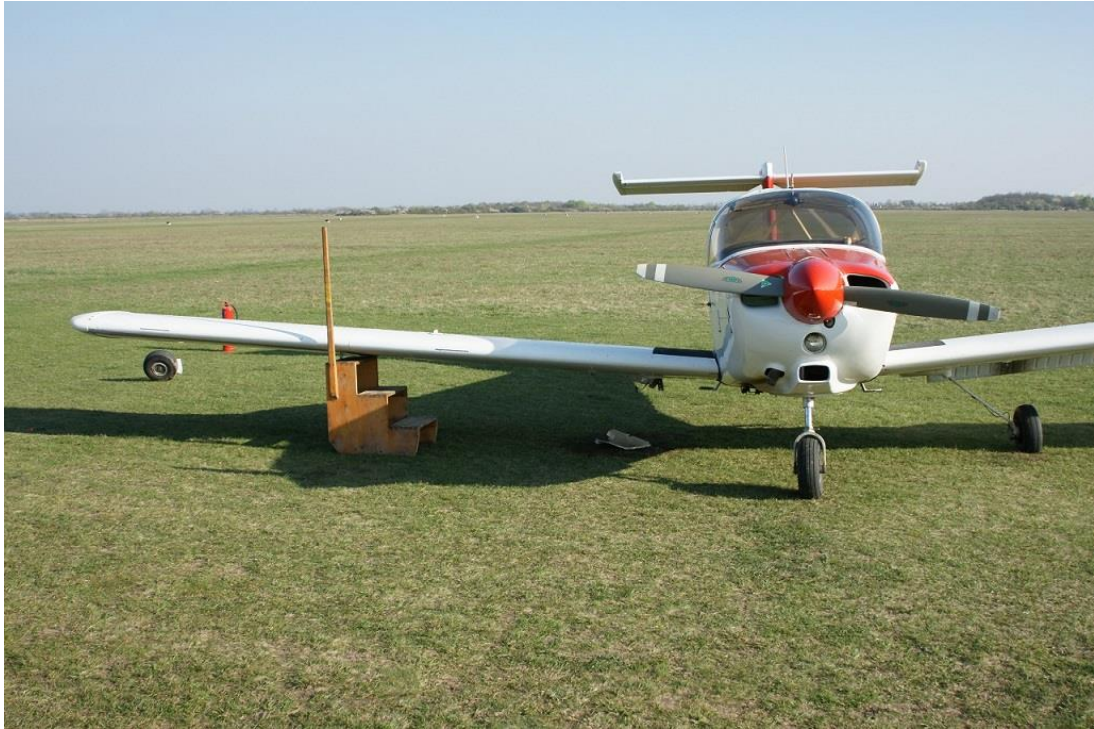
3. ábra: a repülőgép helyzete a jobb oldali szárny alábakolását követően

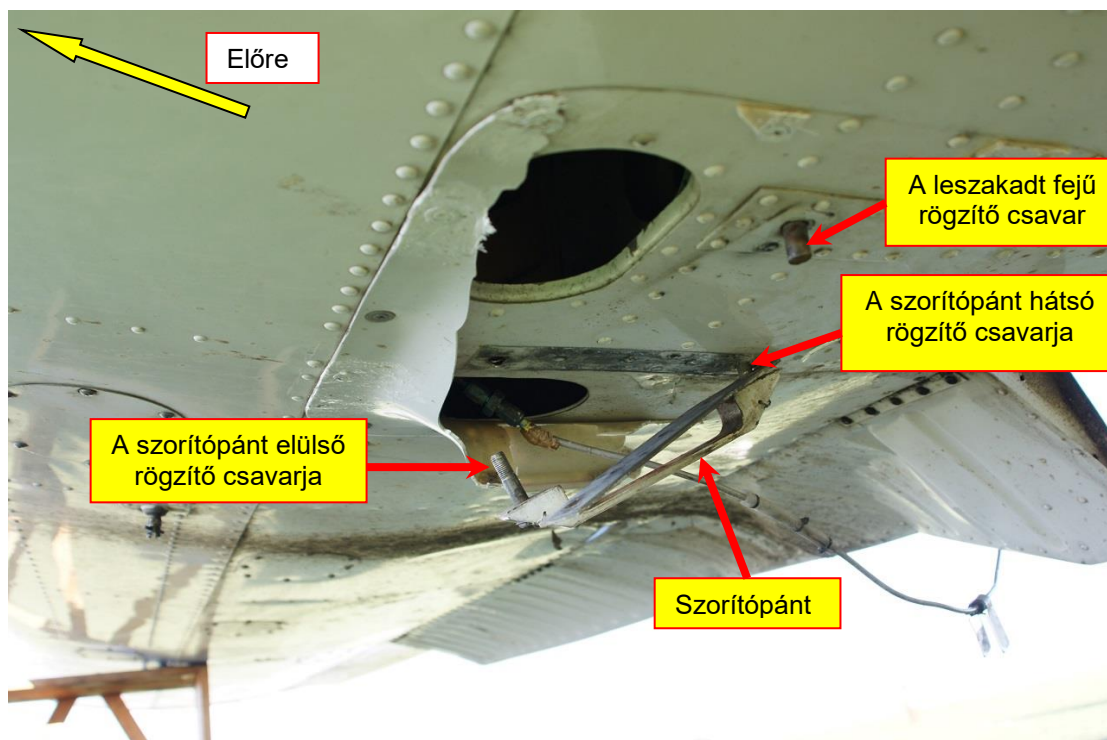
A jobb oldali futómű laprugójának rögzítése a repülőgép jobb oldali szárnyához 3 csavar segítségével történik oly módon, hogy két csavar egy szorítópánton keresztül rögzíti a futóművet a szárnyhoz, a harmadik csavar pedig a laprugó végét szorítja a szárnyhoz (4. ábra).

A tárgyi eset során a jobb oldali főfutó laprugó végét rögzítő csavar feje leszakadt, majd a jobb oldali főfutó kerék a rá nehezedő repülőgép súlya miatt a szárny irányába, a repülőgéphez képest felfelé elmozdult. A jobb oldali főfutó laprugójának szárnyánál elhelyezkedő, hajlított alakú vége elmozdult lefelé, majd a szorítópántot megfeszítve kiszakította annak elülső rögzítő csavarját. A szorítópánt a szárnytól eltávolodott, melynek következtében a jobb oldali főfutó levált a repülőgépről. A leválás során a főfutó bekötés kompozit áramvonalazó idoma letört, a főfutó kerék fékcső vezetéke elszakadt.

4. ábra: a repülőgép jobb oldali főfutójának rögzítési pontjai

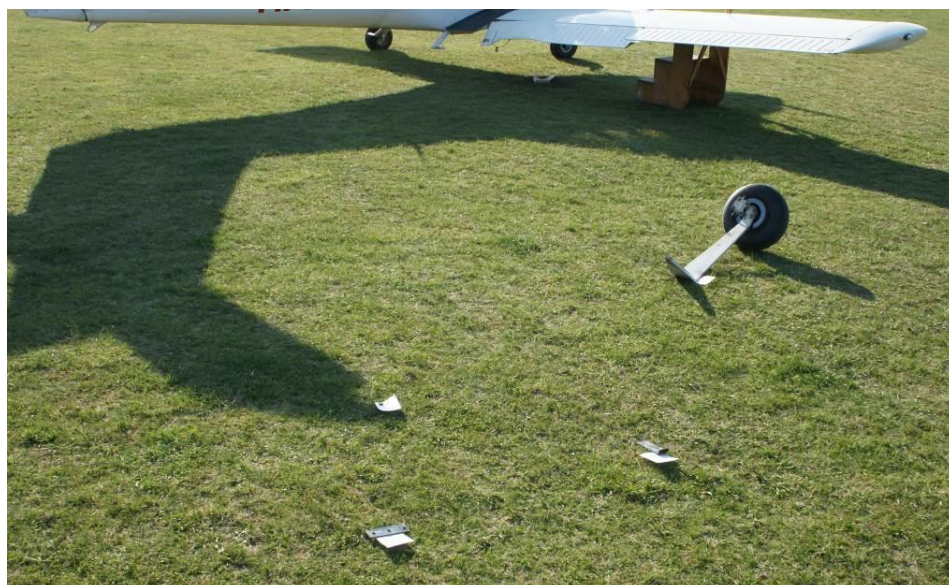
A repülőgép fődarabjai az esetet követően egyben maradtak, a repülőgépről a jobb oldali főfutó és annak rögzítő elemei váltak le (5. ábra).

5. ábra: a repülőgépről levált alkatrészek elhelyezkedése az esetet követően

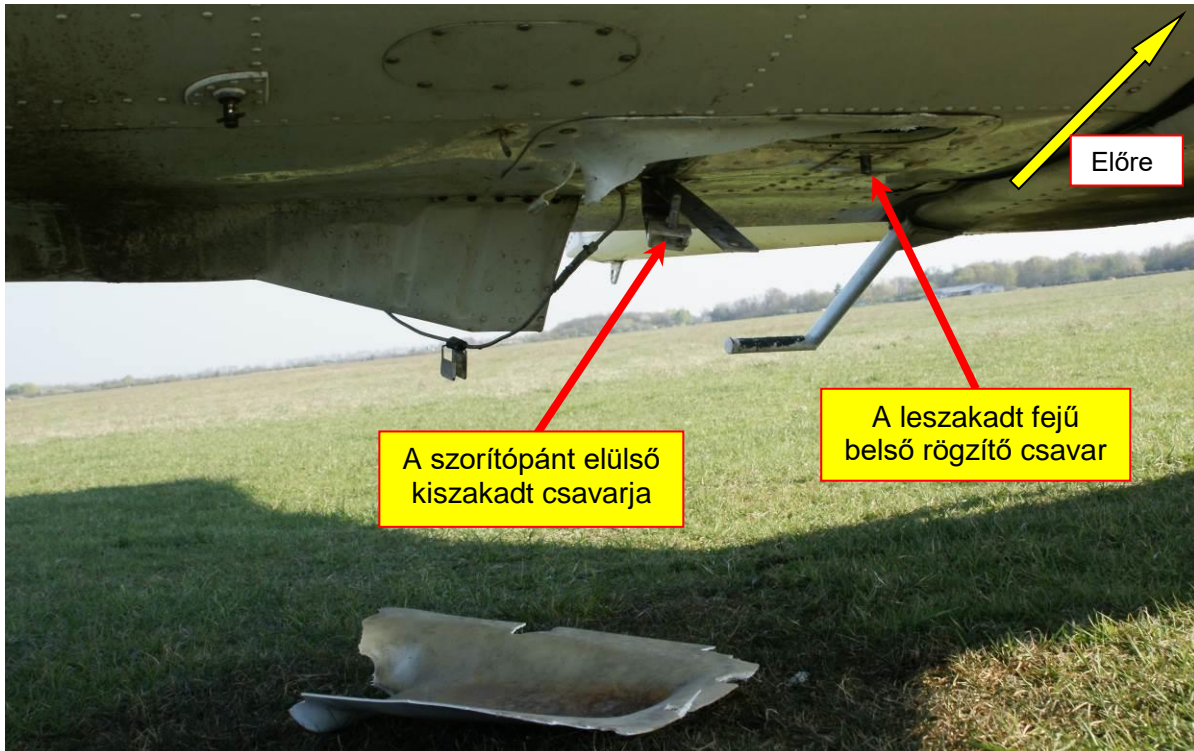
A 6. ábrán látható, hogy a tárgyi szorítópánt kettő rögzítő csavarja közül az elülső kiszakadt állapotban található, a belső csavarnak pedig a feje hiányzik.

A Vb megvizsgálta a jobb oldali főfutó laprugójának rögzítő furatát, melyen rendellenes sérülésnek, vagy kopásnak nyomait nem találta.

6. ábra: a jobb oldali főfutó csavarkötései az esetet követően (a szárny belépőéltől hátrafelé nézve)

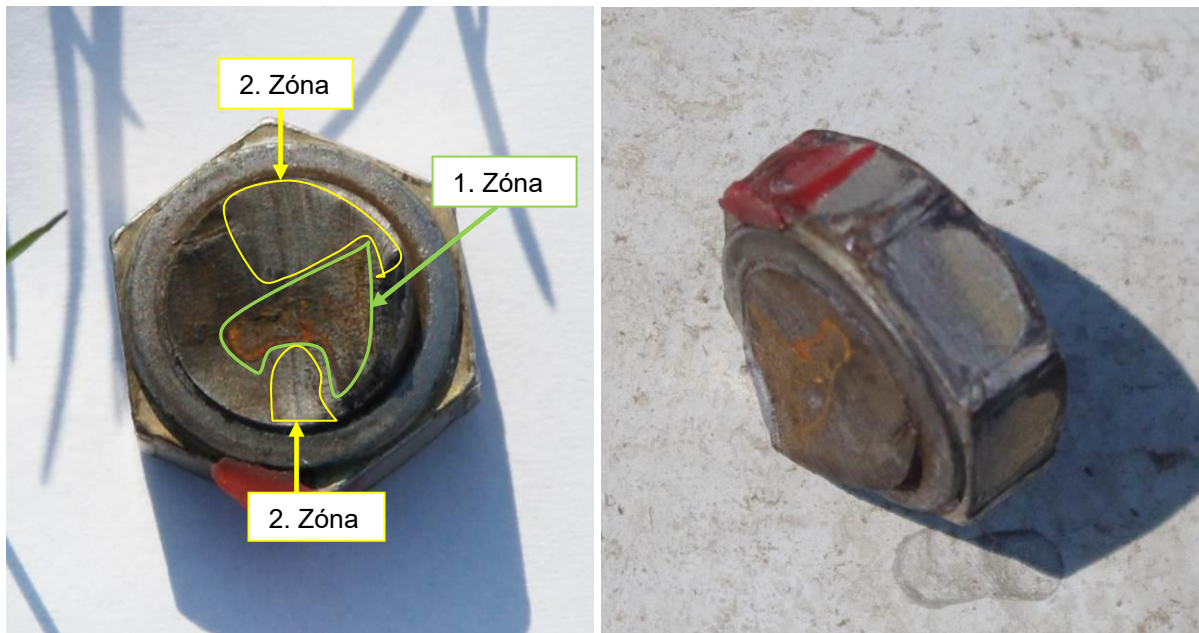
A sérült csavar letörött feje a 7. és a 8. ábrán látható. A törési felület középső részén korróziós nyomok találhatók (1. zóna). A 7. ábrán a törési felület jobb oldali része fényes felületű, amely fáradásos törésre utal (2. zóna).

7. és 8. ábra: a jobb oldali főfutó rögzítő csavarjának letörött csavarfeje

A repülőgép leszállásainak számát a repült órák számából csak megbecsülni lehet. Ha azt feltételezzük, hogy átlagosan 20-40 perc repült időhöz tartozik egy leszállás, akkor 1900 repült óra alatt 2850-5700 leszállás történt, amely következtében a főfutó egyik rögzítő csavarjának feje leszakadt.

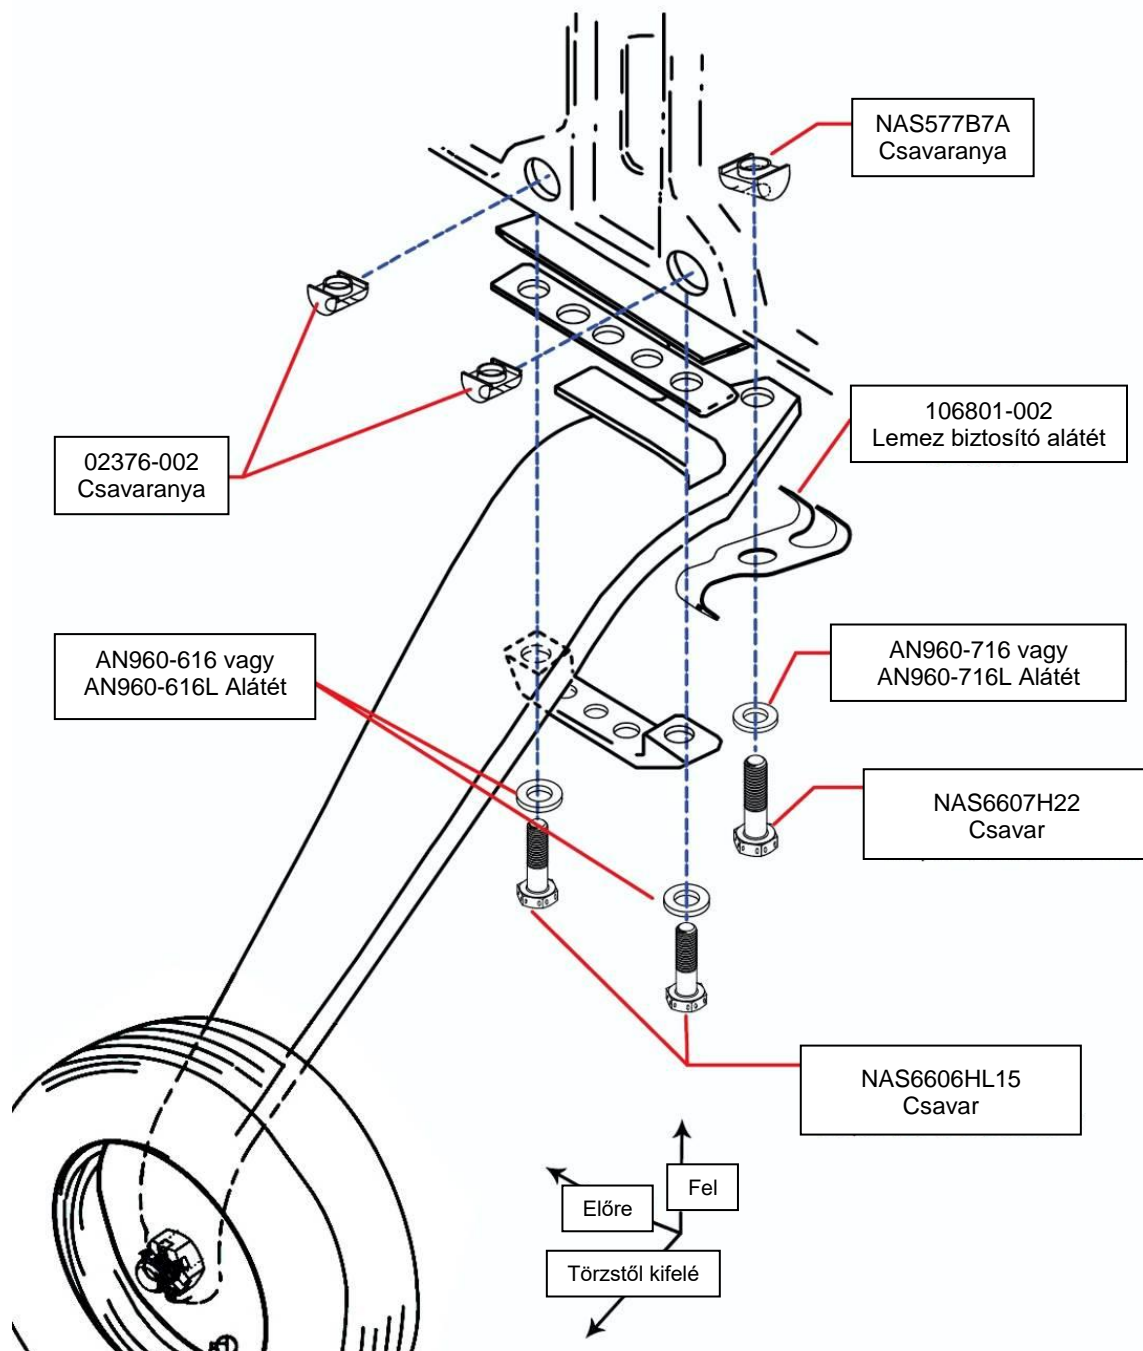
9. ábra: a futómű rögzítése a Piper 1200 Szerviz Bulletin-nek megfelelően

A letörött csavarfejet megvizsgálva a Vb megállapította, hogy azon nincsenek furatok a biztosítódrót számára, így a repülőgépre biztosan nem a 9. ábrán látható NAS6607H22 megnevezésű rögzítő csavar volt felépítve.

A repülőgép gyártója 2009. május 29-én kiadta a Piper PA-38-112 Tomahawk típusú repülőgépek futómű megerősítésére vonatkozó 1200 számú Szerviz Bulletin-t (1. számú mellékletben csatolva). Az SB a Piper 88455-002 számú készlet (KIT) megrendelésével, illetve beépítésével módosítja a repülőgép csavarkötéseit az alábbiak szerint (9. ábra):

- a csavaranyák cseréje NAS577B7A (P/N: 506-561) és 02376-002 megnevezésűre
- a csavarok cseréje NAS6606HL15 (P/N: 693-245), illetve NAS6607H22 (P/N: 693-246) megnevezésűre
- a csavarok alá AN960-716, vagy AN960-716L megnevezésű alátét felépítése
- a NAS6607H22 megnevezésű csavar alá 106801-002 megnevezésű lemez biztosító alátét (Retainer) felépítése
- a csavarok megfelelő nyomatékkal történő meghúzását követően a csavarok MS20995C41 megnevezésű biztosító dróttal történő biztosítása

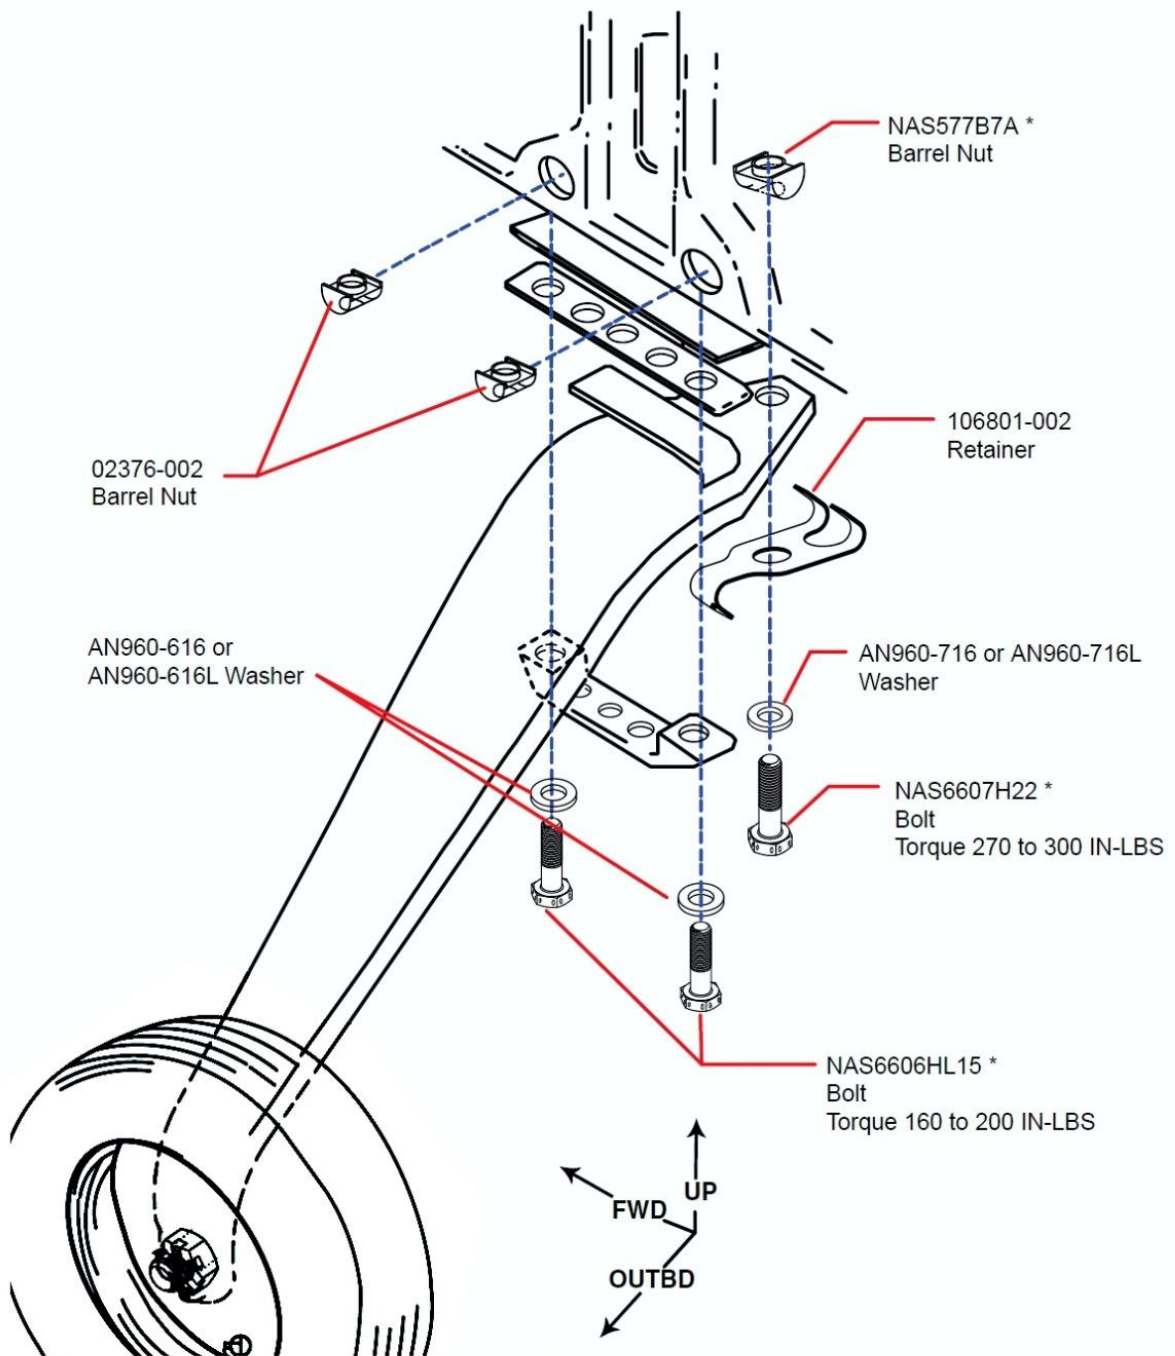
Figure 1
Main Landing Gear
 LH shown, RH opposite
 Main Landing Gear Fairing Omitted For Clarity

4. Install new replacement hardware, as shown in Figure 1 and as listed in Materials Required - **Table 4**. All other components that are free of damage or corrosion may be re-used at their original locations. Torque bolts according to the following procedure:
