**KÖZLEKEDÉSBIZTONSÁGI  
SZERVEZET**

## **ZÁRÓJELENTÉS**

**2014-1089-5  
VASÚTI BALESET**

**Tatabánya és Környe állomások között  
2014. október 20.**

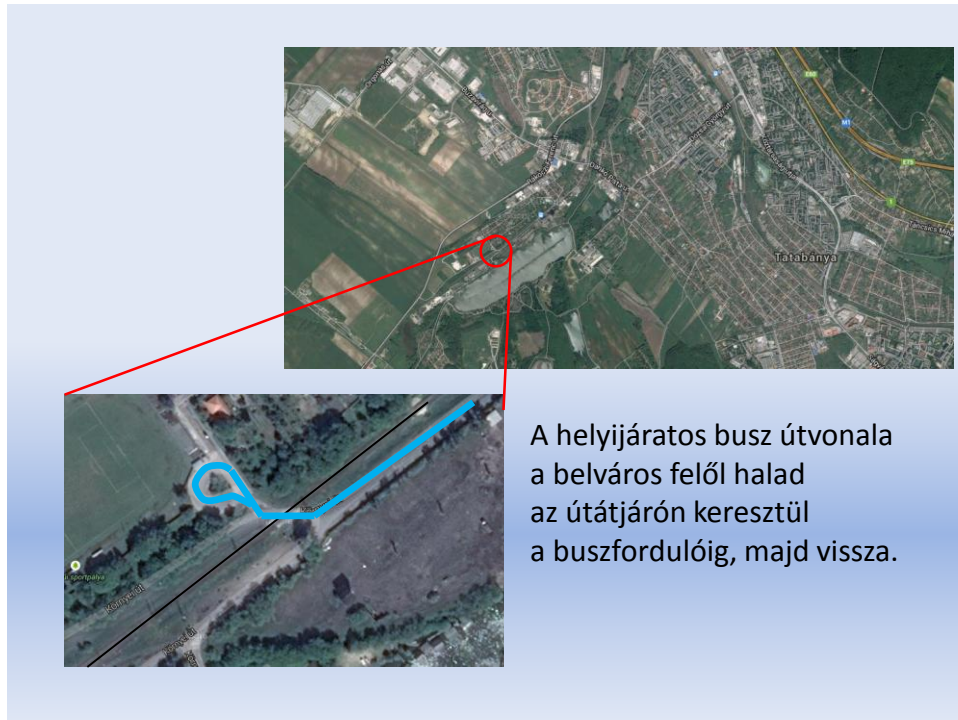
2. ábra: A baleset helye Tatabánya területén, kékkel jelölve a busz útvonala

A Tatabánya belterületén lévő Környei út párhuzamosan halad a 12 sz. vasútvonallal, azt a 36 sz. szelvényben „S” alakban, 55°-os szögben keresztezi (2. ábra), majd tovább párhuzamosan fut a vasút és a közút. Az átjáró Erőmű lakótelep felőli (É-Ny-i) oldalán autóbusz forduló van, az onnan kihajtó járművek részére megállási kötelezettséggel járó elsőbbségadási kötelezettség van, „STOP” táblával. Az átjárót biztosító fénysorompó önműködő, vonat által vezérelt, jelzővel függésben nem lévő. A fénysorompó zárását elindító behatási pontok a 27+31 és a 45+23 sz. szelvényekben találhatók.

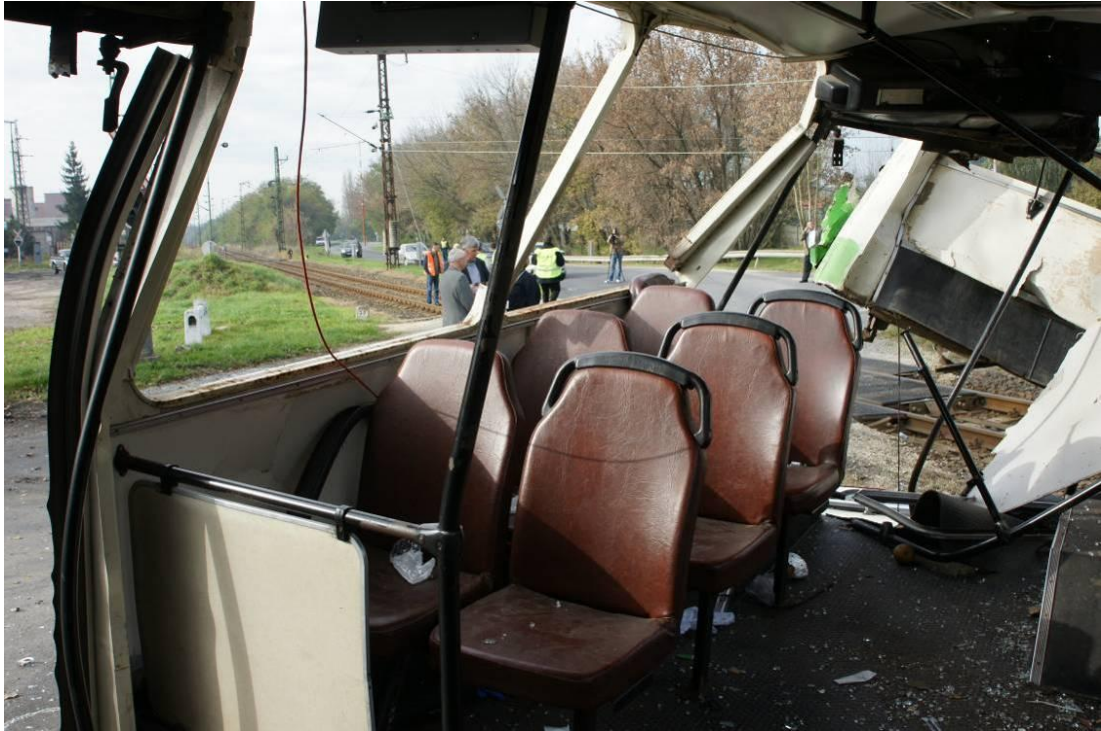
Az autóbusz utasterében nem voltak sem aktív, sem passzív biztonsági berendezések. Az autóbusz végét ért nagy energiájú ütközés egy része a karosszériaelemeken elemésztődött, de a mozgási energia nagy része az utasokra hárult. Az ütközéskor kialakuló erőhatások következtében az utasok az utasterben akadálytalanul nekiütközhetnek a jármű utasterében lévő berendezéseknek, illetve egymásnak. (4.ábra)

4. ábra Az utastér roncsolódásai

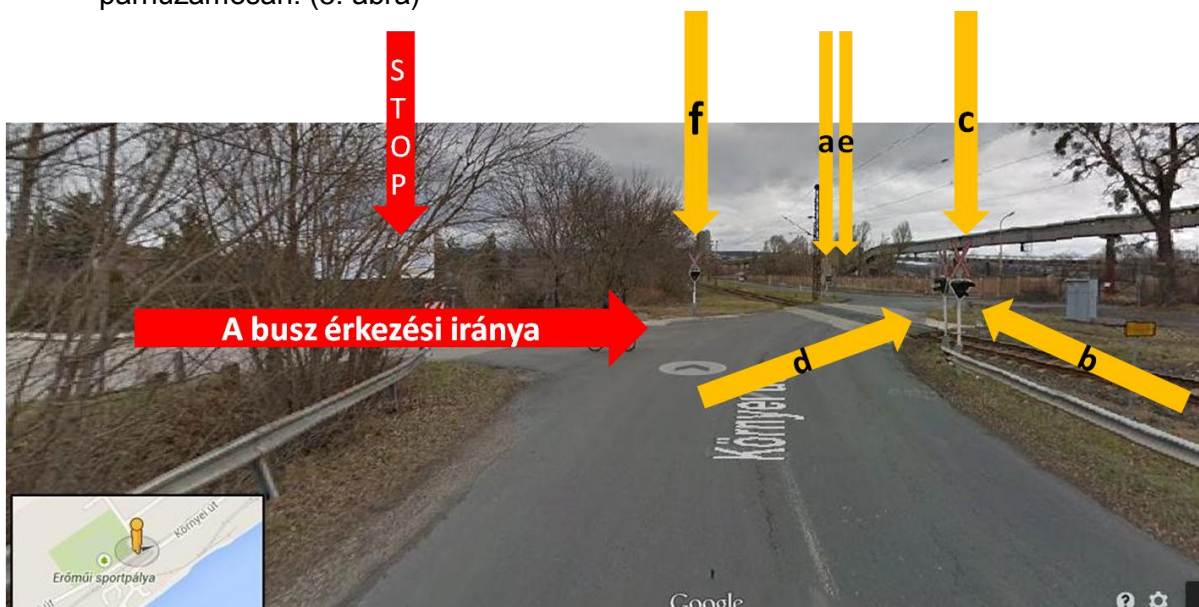
A fényoszorompó „b” jelű árboca a Környe felől érkezők számára van elhelyezve az út jobb oldalán, az „f” jelű árboc szintén a Környe felől érkező irány számára van beforgatva a Környei út felezővonalának meghosszabbításában, a jobb észlelhetőség érdekében szemben a forgalommal. A „d” jelű árboc a buszforduló és az Orgona sor irányából érkezők számára van beforgatva a Környei út tengelyével párhuzamosan. (5. ábra)

5. ábra A hat darab fényoszorompó árboc elhelyezkedése (forrás: Google maps)

A helyszínen tartott láthatósági rekonstrukció (1.14.) tapasztalatai alapján a „STOP” táblától indulva a fényoszorompó „d” jelű árboacának jelzése jól látható. Az átjáró felé haladva ez az árboc takarásba kerül a busz belső kialakítása (holttere) miatt. Ugyanitt a busz oldalablakán balra tekintve az „f” jelű árboc jelzése láthatóvá válik. (7. ábra) Közvetlenül az átjáróba érkezés előtt a baleset idején a vasúti pályára a rálátás korlátozott volt, kb. 100 méter volt belátható, melyből jelentős hányadot kitakart a Környe felől érkező helyközi busz is.

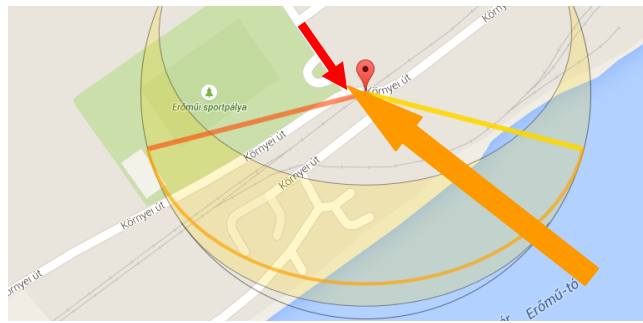
A baleset időpontjában a Nap alacsonyan járt, és a buszvezetőnek szembe sütött, a „d” jelű árboc mögül, ez nehezíthette a fényoszorompó jelzésének megfigyelhetőségét. (6. ábra, a buszvezető tekintetének irányát piros nyíl jelzi) A napsütés nehezíthette a megfigyelést, de el nem lehetetlenítette, erre a járművezető maga sem hivatkozott.

6. ábra A napsütés irányát a narancssárga nyíl jelöli (forrás: suncalac.net)

Nehezítette a jelzés megfigyelhetőségét a szemből sütő Nap is.

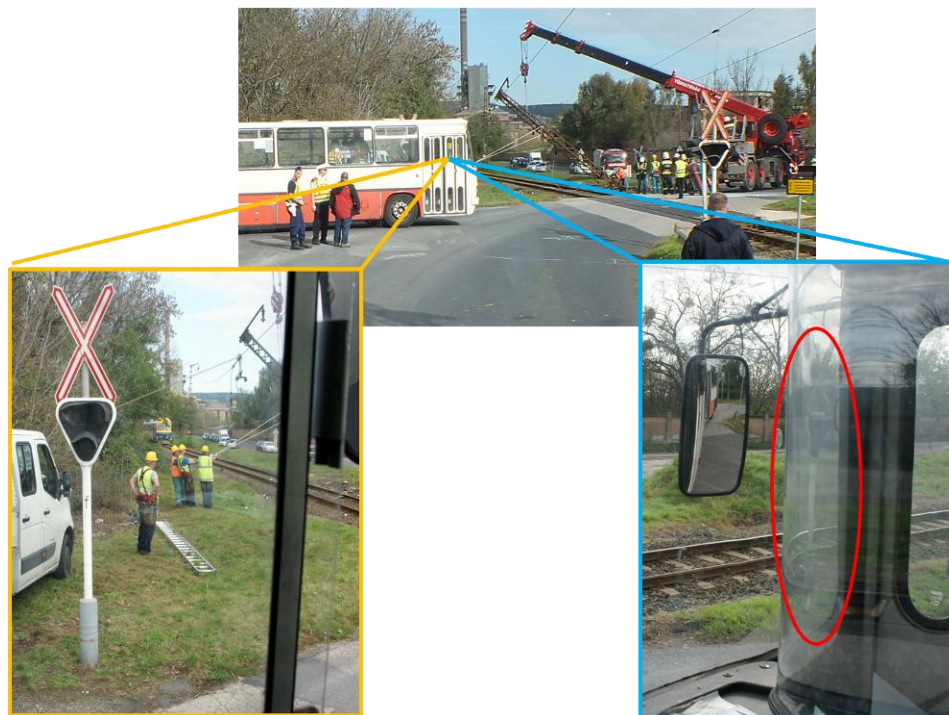
A buszfordulóból kihajtó járműveknek elsőbbségadási kötelezettségük van a főútvonalon haladókkal szemben. Az útátjáróból Tatabánya felől (szemből) érkező forgalmat és a jobbról érkező forgalmat egyaránt meg kell figyelni. Ezzel egyidőben kell a járművezetőknek a fénysorompó jelzéseiről, és az áthaladás veszélytelenségéről meggyőződni (7. ábra).

7. ábra Az átjáróhoz közeledő buszból a fénysorompó „f” és „d” árbocainak láthatósága (pirossal jelölve a „d” jelű árboc)

A Vb véleménye szerint ez a kialakítás jelentős mértékű figyelemmegosztást igényel a közúti járművezetőktől. A Vb ezért javasolta megvizsgálni annak lehetőségét, hogy a buszforduló felől érkező forgalom úgy kerüljön bevezetésre a főútra, hogy ne kelljen a közúti elsőbbségadás és a vasúti átjáró jelzését egyszerre figyelnie a közúti járművezetőnek. Ez úgy érhető el, hogy a kihajtást a buszforduló útátjárótól távolabbi részén biztosítják. (8. ábra)

Az autóbussz kialakítása miatt az átjáróba való behajtás előtt a fénySOROMPÓ jelzései nem minden pillanatban láthatóak.

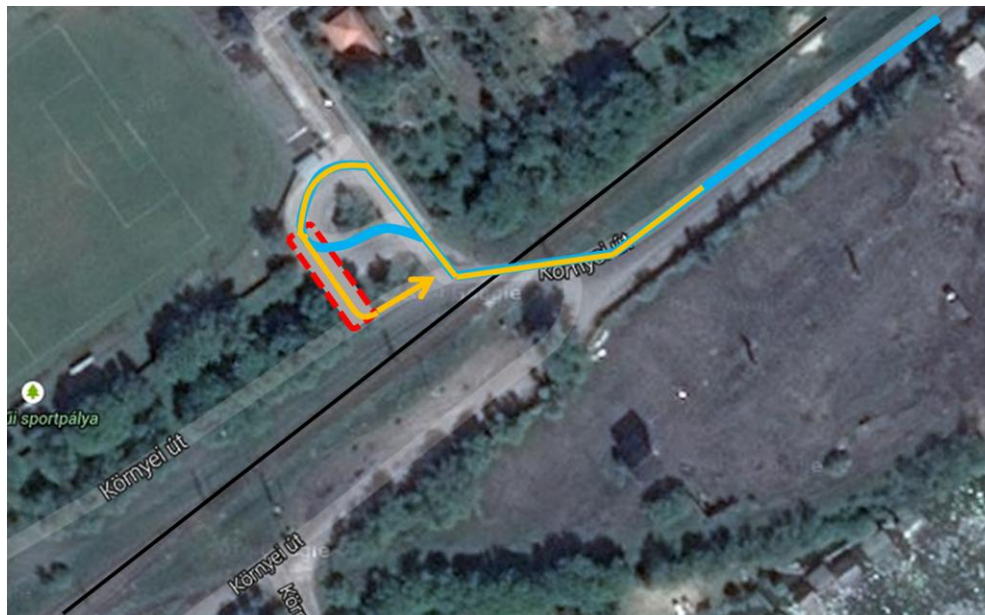
**8. ábra** Egy lehetséges forgalomtechnikai megoldás

**A KBSZ javasolja a közúti infrastruktúrát üzemeltető Tatabánya Megyei Jogú Város Polgármesteri Hivatalának, hogy a Környei úton lévő buszfordulót, és annak forgalmi rendjét alakítsa át oly módon, hogy az onnan érkező járművek vezetőinek ne egyszerre kelljen meggyőződni a főútvonalon és a vasúti átjárón való áthaladás biztonságos feltételeiről.**
