**KÖZLEKEDÉSBIZTONSÁGI
SZERVEZET**

ZÁRÓJELENTÉS

VASÚTI BALESET

**Ostffyasszonyfa állomás
2014. október 21.**

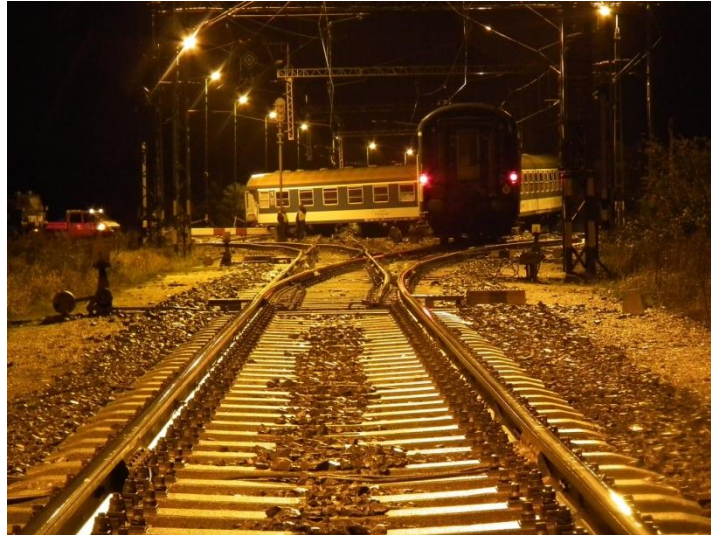
A vonat első négy kocsija kisiklott, a vonat ötödik és hatodik kocsija a II. vágányra haladta be és nem siklott ki.

3. ábra
A kisiklott járművek

A vontatott járművekben anyagi kár keletkezett: több személykocsi a siklás következtében az ágyazatban állt meg, több jármű alól a forgóvázak és kerekek kiestek. A járművekben keletkezett kár becsült mértéke 15 millió forint.

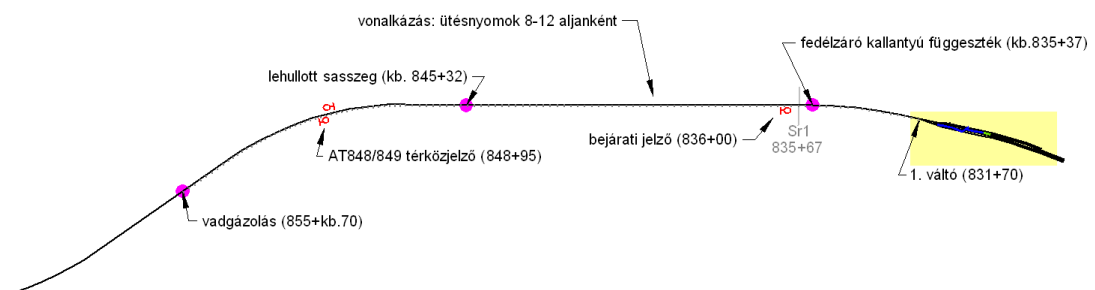
5. ábra
Az alkatrészek megtalálási helyei a vasúti pályán

A vadelütés helyét a Vb megtalálta, és rögzítette. Az állat teste nekicsapódott az SW-fedélnek, amelynek zárszerkezete a tengelyénél kimozdult a helyéről, a fedél ezen az oldalon lenyílt, miközben maga a zárszerkezet egyben maradt.

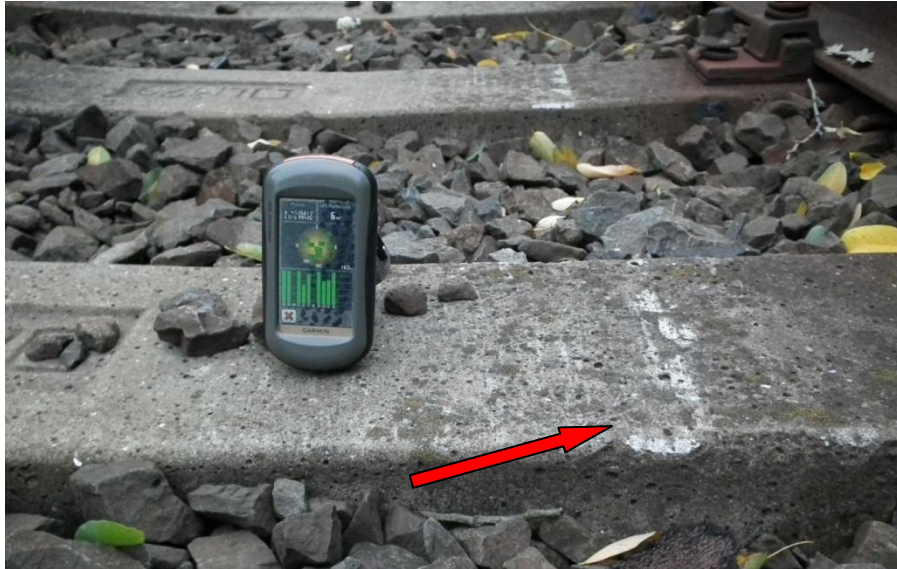
A vadelütéstől kezdődően a betonaljakon, egészen Ostffyasszonyfa állomás 1. sz. váltójáig, kb. 5 cm széles súrlódási és ütési nyomok láthatóak a jobb sínszáltól kb. 30-35 centiméterre. A Vb később ezeket a súrlódási nyomokat azonosította a lenyílt SW-fedél zárókarmantyújának helyével és méretével.

6. ábra
A fedél súrlódási nyoma egy betonajlon

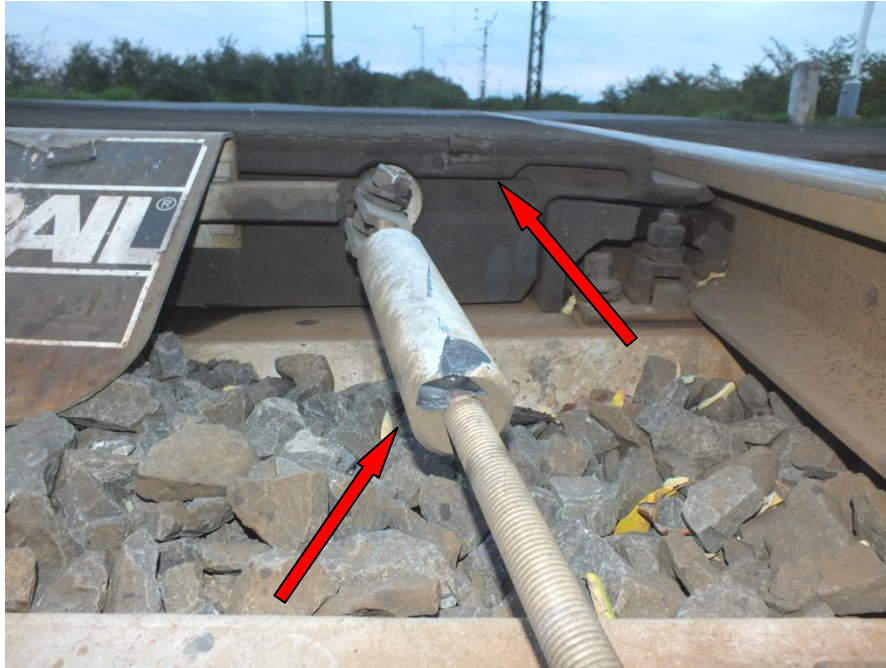
A vonat továbbhaladt és megérkezett az Sr1 jelű útátjáróhoz. Az útátjáróban a burkolat STRAIL-elemekkel került kialakításra. Ezek az elemek kemény gumiból vannak és a vonat által érintett első útátjáróelem szélén és felületén jól azonosítható mély nyomokat hagyott a lelógó fedél. Az útátjáró szélében elakadva (mivel az magasabban volt, mint a leszakadás helyétől az útátjáróig tartó szakaszon a betonajlak) a fedelet megrántotta az ütésből adódó hirtelen mozgás, és a lógó zárszerkezet egyik függesztéke a tengelyről lecsúszott. A függesztéket az útátjáró után kb. 30 méterrel találta meg a Vb.

7. ábra
Az úttájtáróban talált nyomok

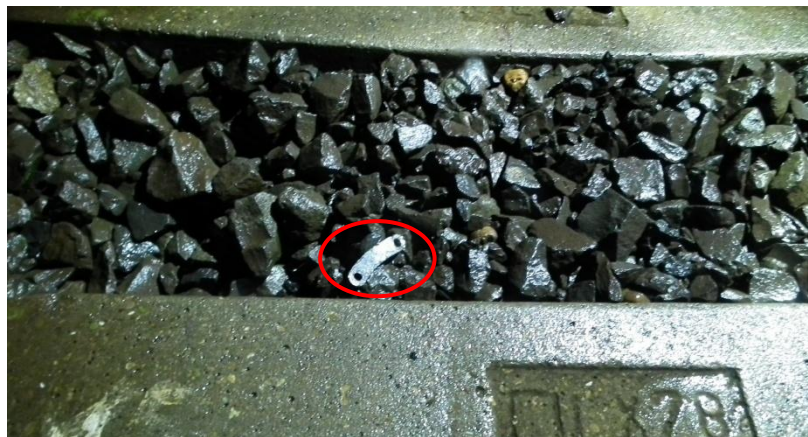
A 835+67 szelvényben lévő Sr1. jelű útátjáróban a fedél megakadt, felcsapódott és a zárszerkezet függesztéke leesett. A függesztéket a Vb a sikeres bizonyítékkutatás során az útátjáró után kb. 30 méter távolságra találta meg.

8. ábra
A függeszték az úttájtáró után a vasúti pályán

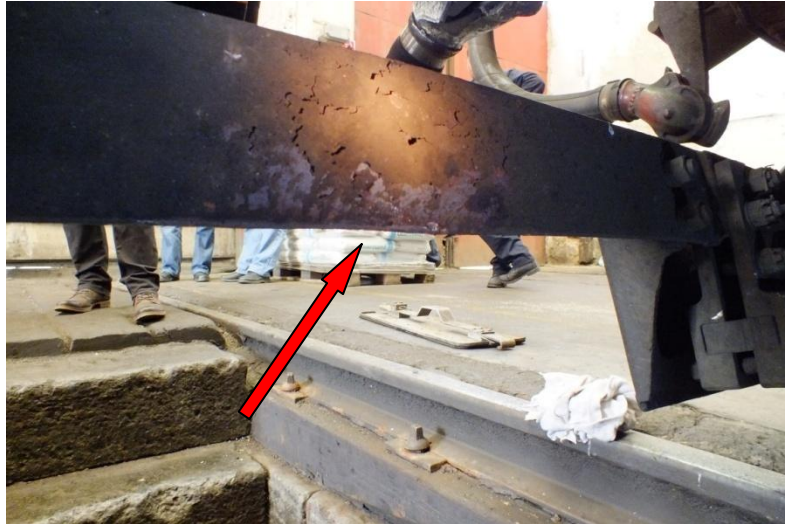
A vonat az 1. sz. kitérőhöz, az adatrögzítő berendezés szerint 80 km/ó sebességgel érkezett és a lelógó fedél kampója a váltó középső porvédő lemezébe beakadt. A nem megfelelően rögzített porvédő lemezt felkapta, a lemez a mozdony alját több helyen megütötte, majd a haladási irányt tekintve hátsó pályakotrókat tartó mellgerenda az elálló csúcscsín belső gerincéhez dobta.

9. ábra
Ütési nyom a pályakotrók összekötő gerendáján

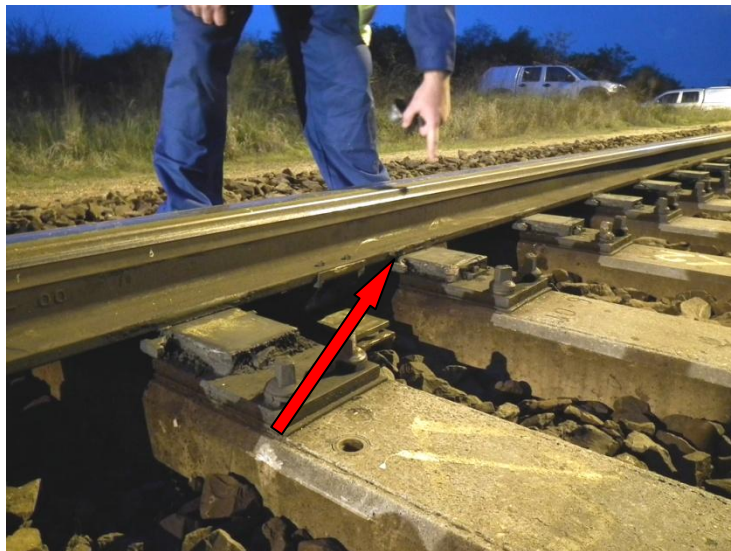
10. ábra
Ütési nyomok a csúcssín belső oldalán

A 20 kg tömegű lemez a V_b becslése szerint kb. 70-80 km/ó sebességre gyorsulva ütötte meg az egyenes állásban elálló csúcssínt, amely ennek hatására eltávolodott a tőssíntől. A megnyílt váltóhoz érkezett a vonat első vagonjának második forgóváza, és a tőssínek közé esve kisiklott. A siklott jármű és a megnyílt és rongálódott váltó további járművek siklását okozta.

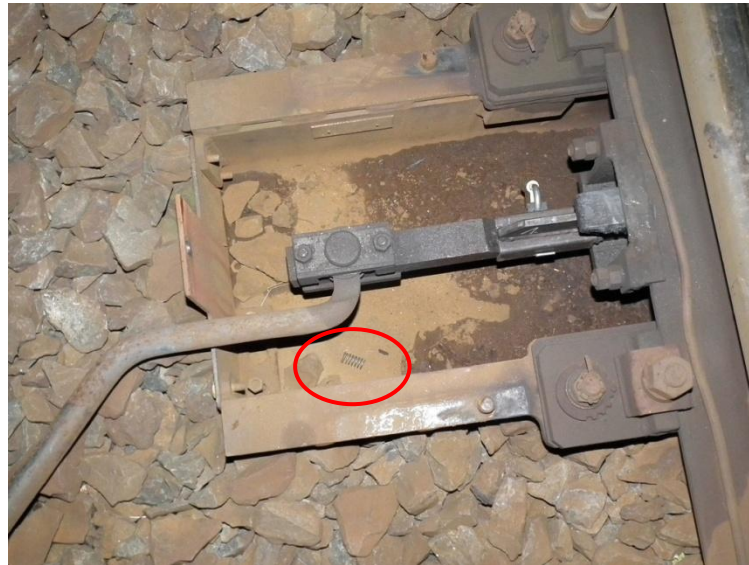
11. sz. ábra
A zárszerkezet rugója a váltó zárnyelv-dobozában

Az SW-fedél a lemeznek ütközés pillanatában leszakadt a mozdony aljáról, a zárszerkezete szétesett. A zárszerkezet rugóját az 1. sz. váltó zárnyelv-dobozában találta meg a Vb. Az SW-fedél és a váltó porvédő lemeze a haladó járművek és azok siklása során elrepült, és az 1. váltótól 70 illetve 100 méterre voltak fellelhetők.

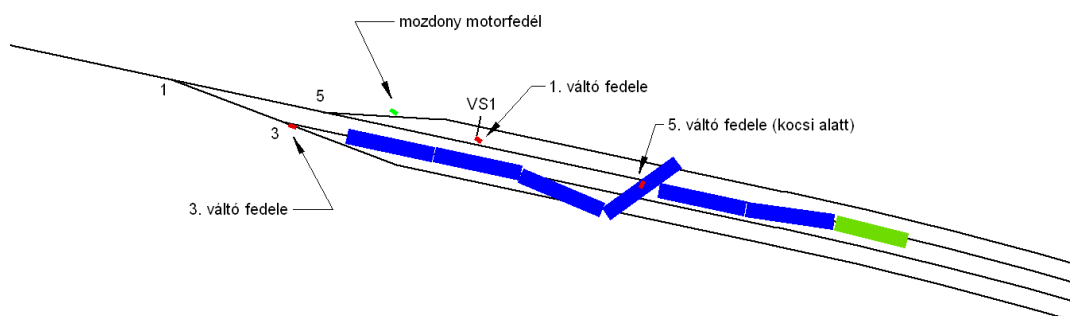
12. ábra
A vonat a megállás után, és a porvédő lemezek megtalálási helyei

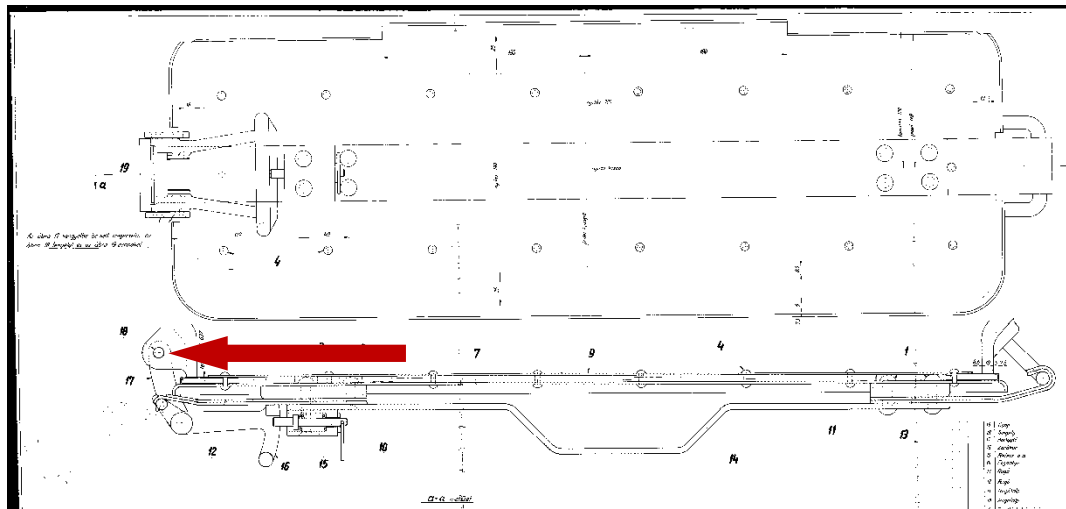
13. ábra
A fedél műszaki rajza, nyíllal jelölve az érintett tengely

A sasszegeken talált nyomok alapján a Vb véleménye szerint az SW-fedél az előírt méretű tengely helyett két egymással szemben összetolt sasszeggel volt rögzítve. Mivel a teljes hossz nem volt elegendő arra, hogy teljesen széthajtsák a sasszegek végét, ezért azok nem rögzítődtek megfelelően. A furat, amelybe a tengelynek be kell illeszkednie 10,5 mm átmérőjű, ezért a két 5 mm-es sasszegnek minimális holtjátékra is volt helye.

A Vb beszerezte az SW-fedél műszaki rajzát. A rajz alapján megállapítható, hogy a tengelynek hántolt acélból készült, két végén anyák felhelyezésére alkalmas, 10,5 mm átmérőjű fémből kell készülnie. A Vb több mozdonyon megvizsgálta a tengely elhelyezését, minőségét és rögzítését. A vizsgálat során olyan megoldással, mint az eseményben érintett fedélnél nem találkozott.

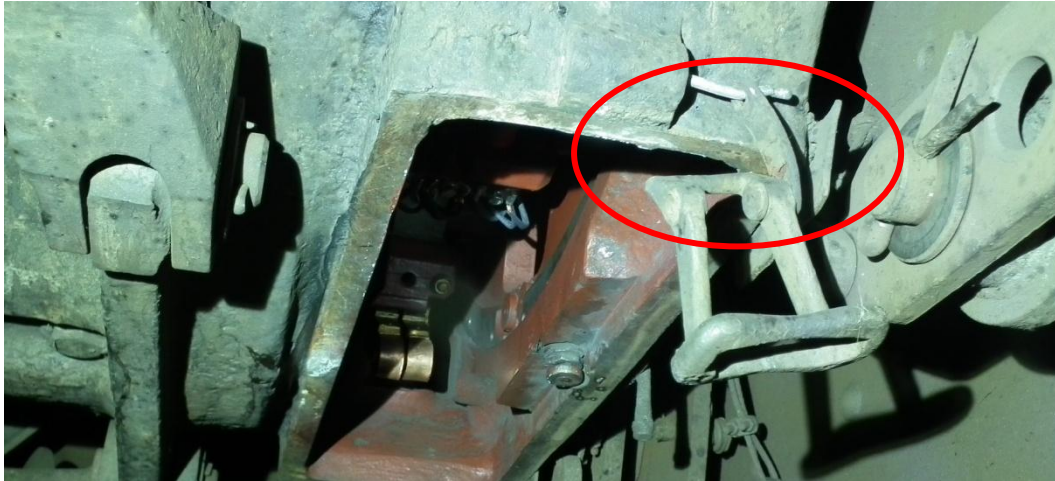
14. ábra

Az esemény során, a vaddal történő ütközéskor ez a nem megfelelő méretű, kialakítású, nem előírt anyagból és nem megfelelő rendeltetésű alkatrészből összeállított „tengely” meglazult, és a fedél záró szerkezetéhez tartozó kengyel kilazult, az ellentétes vége leesett. A jármű haladása okozta rezgések, valamint a lelógó fedélen keresztül érkező ütések hatására az első sasszeg kiesett, ekkor a függeszték valószínűleg el is veszítette felső rögzítését. Ezt követően az útátjárónál kapott ütés hatására a lógó függeszték másik végén lévő szegecs eltört, és a függeszték arról az oldalról leesett.

A hiányzó SW fedél, és az egyik függesztékét elvesztett zárszerkezet

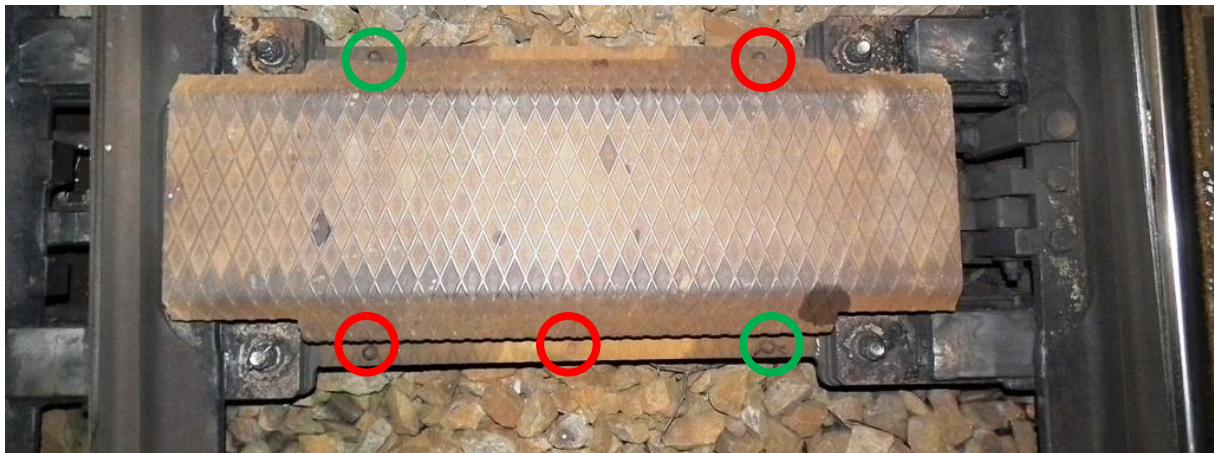
15. ábra

A Vb megvizsgálta Ostffyasszonyfa állomás balesetben nem érintett, 2. sz. kitérőjének porfogó lemezét is, és megállapította, hogy az oldalanként csak egy sasszeggel van rögzítve, két további sasszeg és két rögzítő csavar ebből is hiányzik. A beszerelt sasszegek egymáshoz viszonyított helyzete – hasonlóan a balesetben érintett váltóéhoz – a lemezre nézve átlós volt. A 15. sz. fényképen piros körrel a hiányzó, zöld körrel a meglévő rögzítéseket jelöltük.

A 2. sz. kitérő középső fedele
