**KÖZLEKEDÉSBIZTONSÁGI
SZERVEZET**

ZÁRÓJELENTÉS

**2014-1145-5
VASÚTI BALESET**

**Dombóvár
2014. november 4.**

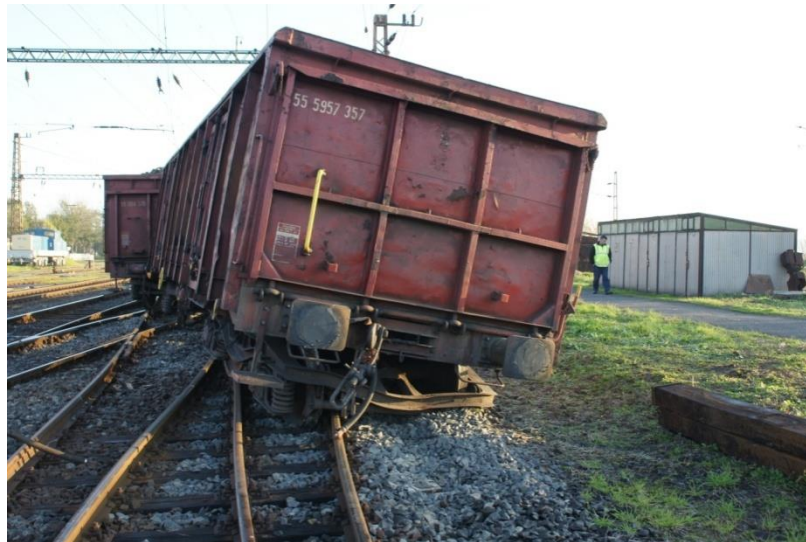
Ennek következtében a csaptörött kocsi négy tengellyel, az előtte lévő kocsi kettő tengellyel kisiklott. A kisiklás után kb. 20 m-re a letörött tengelycsap a csapágytokkal a pályára esett. A vonat utolsó kettő kocsija a 25 sz. váltóhoz érve a vonatról leszakadt, ennek következtében a vonat befékezett és megállt. Az eset következtében személyi sérülés nem volt.

A siklás következtében a vonat vágányútjába eső 7 db váltó és azokhoz kapcsolódó líra vágányhálózat megrongálódott, amelyek kizárásra kerültek a forgalomból.

3. ábra: a baleset következménye

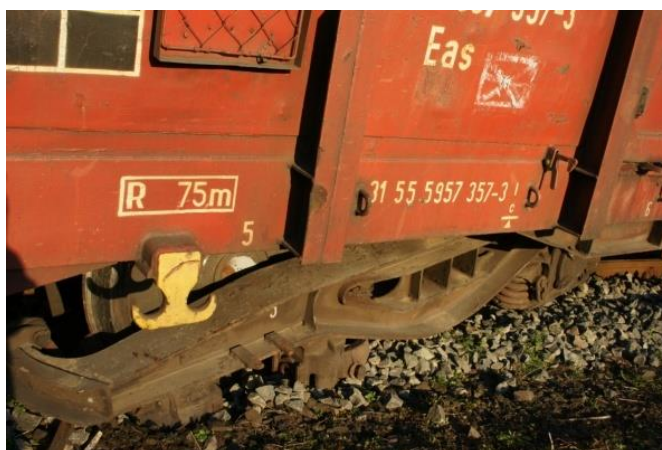
A balesetben a huszonhatodiknak és a huszonhetediknek besorozott teherkocsik megrongálódtak.

4. ábra: a csaptörött kocsi

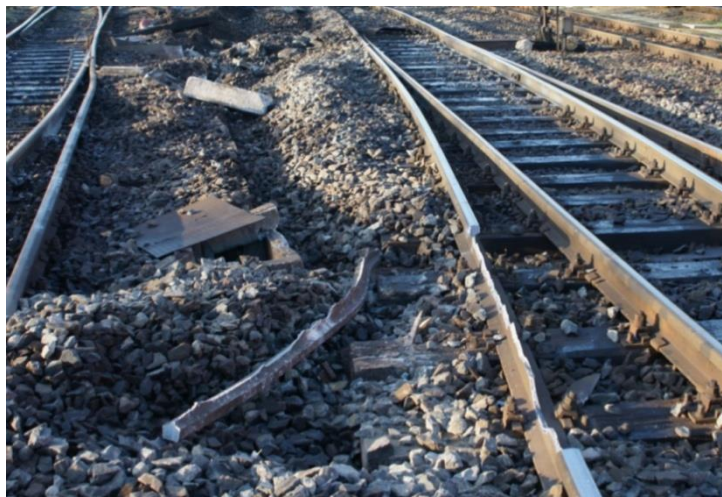
A baleset következtében a vasúti pálya kb. 725 m hosszban megrongálódott, a keletkezett kár értéke kb. 45 millió forint.

5. ábra: a sérült pályarész

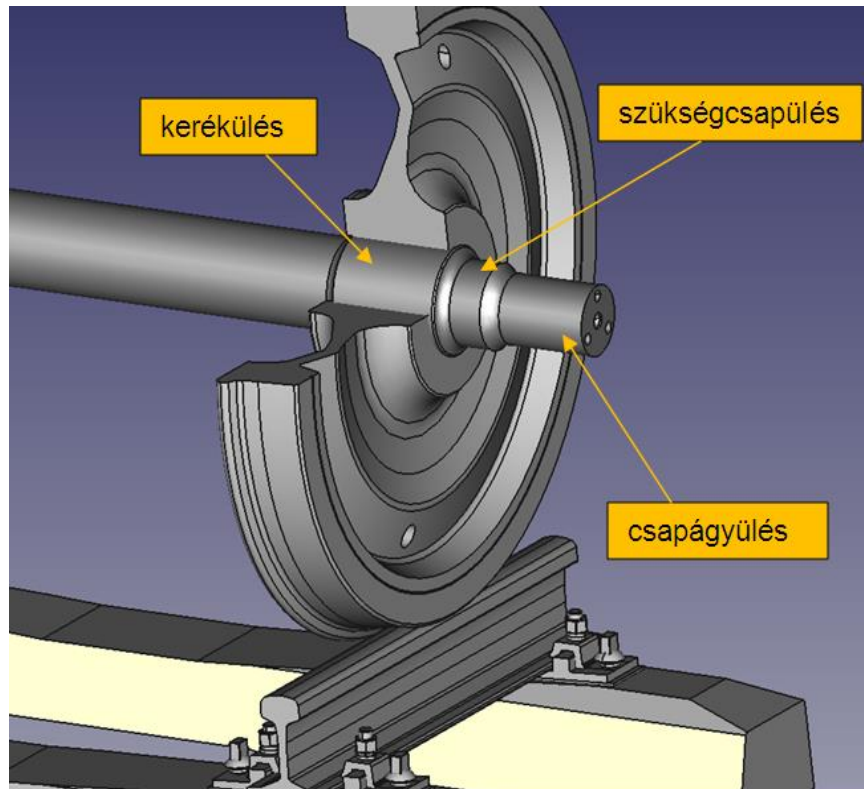
A balesetet okozó kerékpártengely csapágyülés névleges átmérője 120 mm, a tömítőgyűrű ülés névleges átmérő 146 mm, a kerékülés névleges átmérője 185 mm. A kerékpártengely gyártási dátuma 06. 75, a gyártó jele DIG, típusa VRS, adagszáma 78 209/843, (dátum: hónap, év, gyártó jele: Diósgyőri Gépgyár).

6. ábra: a kerékpártengely és ülései

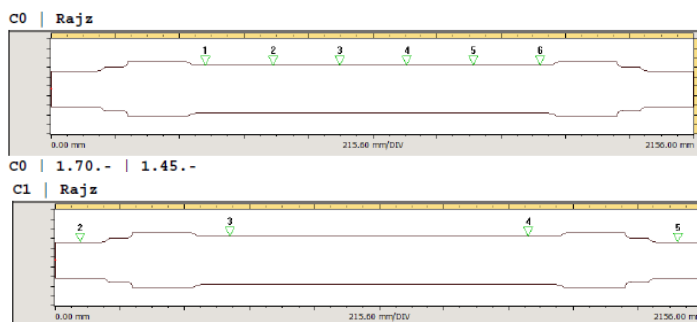
7. ábra: a törött tengely ultrahangos vizsgálati eredménye

A tengelycsont törését megelőző utolsó ultrahangos vizsgálatkor a tengelyen kimutatható hibát nem észleltek. Az ilyen és hasonló fáradásos törések bekövetkezése az alkalmazott vizsgálati technológiákkal, roncsolásmentes anyagvizsgálatokkal (ultrahangos, mágnesporos) nem minden esetben kimutathatóak, mivel a pillanatnyi állapotot adják. A hibafelismerés valószínűsége (Flaw Detection Probability) nagyban függ a hibák méreteitől elhelyezkedésüktől, és a roncsolásmentes anyagvizsgálati módszerektől.

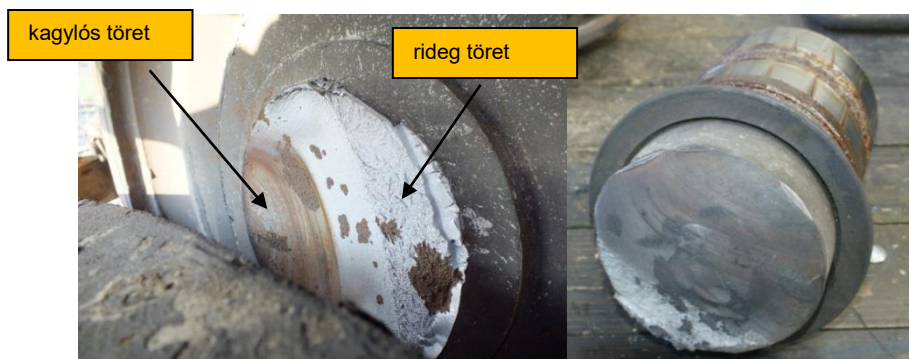
- a tengely törése a labirintgyűrű-ülés és az agyulás átmérő lépcsőben következett be,
- a csapágyházba víz került, a kenőanyag vizes volt,
- a tengely vizsgálatakor a töretfelületen a fáradásos törésre jellemző kagylós töretek voltak látható,
- a töretfelület kb. 1/2 részben rozsdás volt.

8. ábra: a tengely töretfelületei

A tengelycsont törése ciklikusan ismétlődő mechanikai igénybevétel okozta kifáradás. A törés az eredeti teherviselő keresztmetszet lecsökkenését követően következett be.

- a 31 55 5977 357-3 psz. kocsí menetirányát tekintve az első tengelye vezetőtlenné vált, az 5 sz. tengelycsap törése következtében,
- a tengelycsap törése a ciklikusan ismétlődő mechanikai igénybevétel okozta kifáradási folyamat következménye.

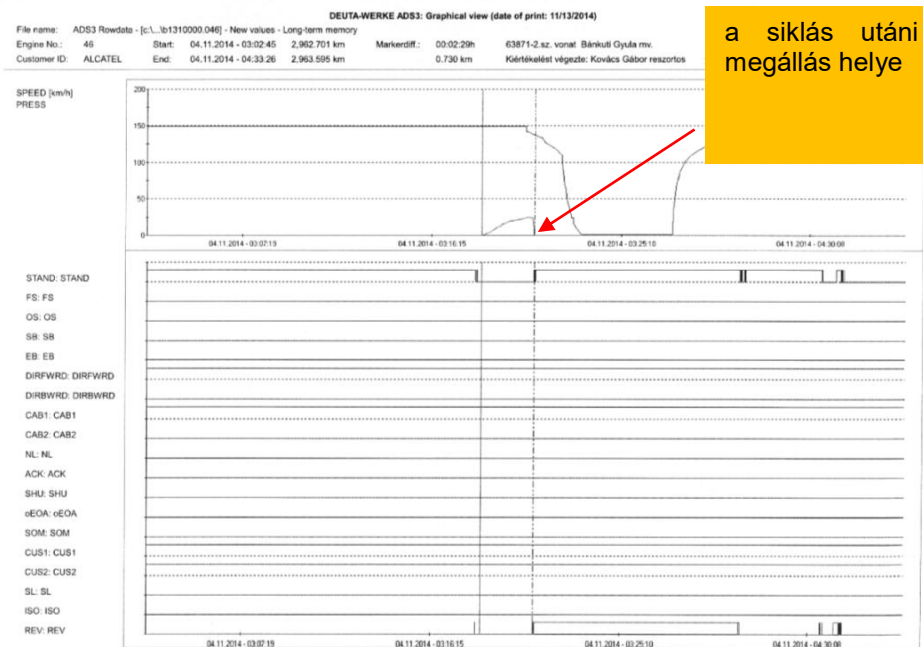
Az esemény bekövetkezésekor a 630 046-5 psz. mozdony DEUTA DSK20 (ETCS) típusú elektronikus sebesség mérő berendezéssel volt felszerelve. A berendezés a baleset idején és azt megelőzően megfelelően működött. A mozdony menetregisztráló berendezése az időt MET idő szerint rögzíti, ezért +1 óra idő korrekcióval kell értelmezni az időadatokat. A mozdony időmérője +1 percet sietett a tényleges időkorrekció ezért +59 perc.

8. ábra: a 630 046-5 mozdony menetregisztrátuma

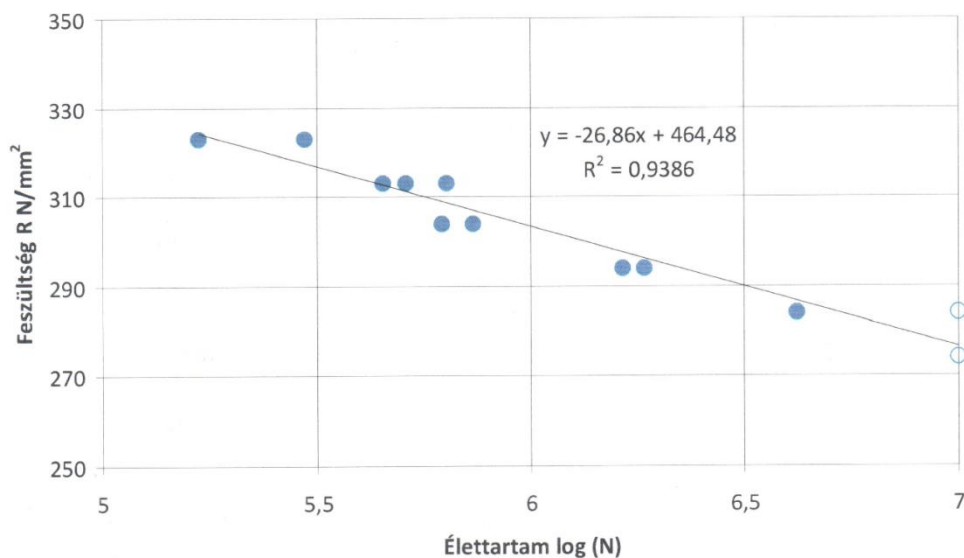
- Forgó-hajtogató vizsgálattal megállapított kifáradási határa 270-280 N/mm². Ezen érték az azonosított anyagminőséget és anyagállapotát figyelembe véve nem kifogásolható.

A tengelycsont anyagának kifáradási görbéjének meghatározása forgó-hajtogató vizsgálattal történt. Az alkalmazott igénybevétel nagyságát és a kapott élettartamot az 1. sz. táblázat és a 9. ábra mutatja be.

9. ábra: a törött tengely Wöhler görbéje
