KÖZLEKEDÉSBIZTONSÁGI  
SZERVEZET

# ZÁRÓJELENTÉS

**2014-116-6**

**szárazáru-szállító uszály; szárazáru-szállító uszály**

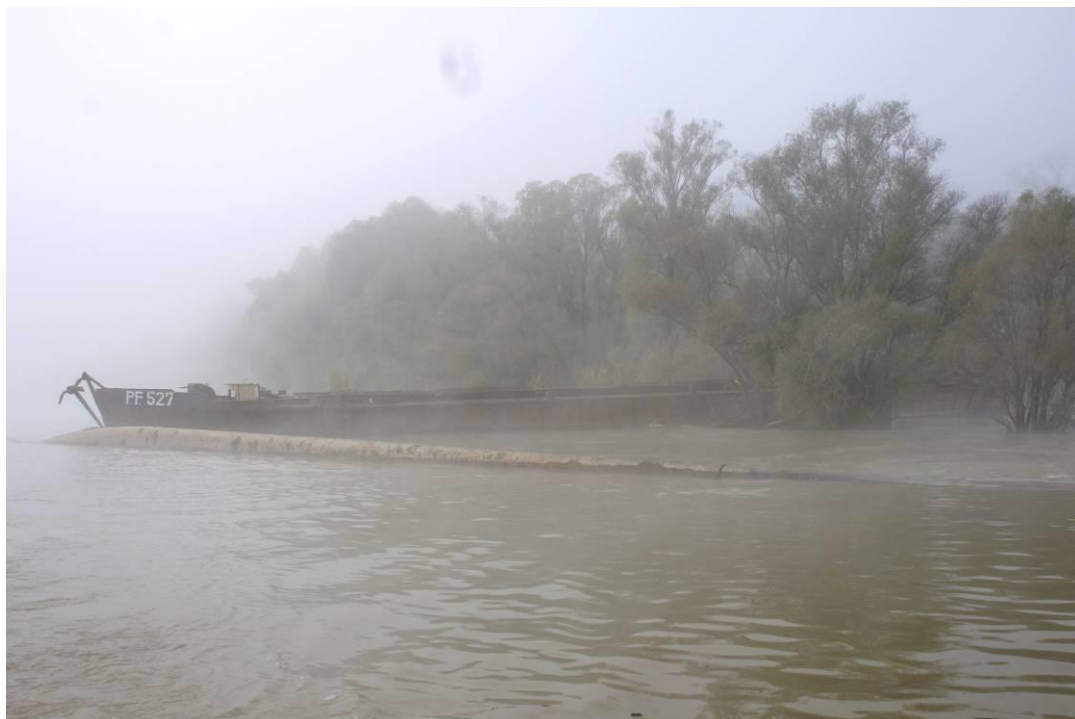
A PF 545 uszály a jobb oldalára fordult, és orral a vízfolyás irányába nézve elsüllyedt. A fordulás, oldalra dőlés és süllyedés közben a két elszabadult uszályt összekötő acélsodrony kötelek is elszakadtak. Emiatt a PF 527 uszály különvált a PF 545 uszálytól. A PF 527 uszály folyásirányra keresztbe fordulva, orrával a Duna felé, farával a parti kövezésen felakadva állt végül meg.

3. sz. ábra: A vízközlekedési eseményben részes hajóegységek

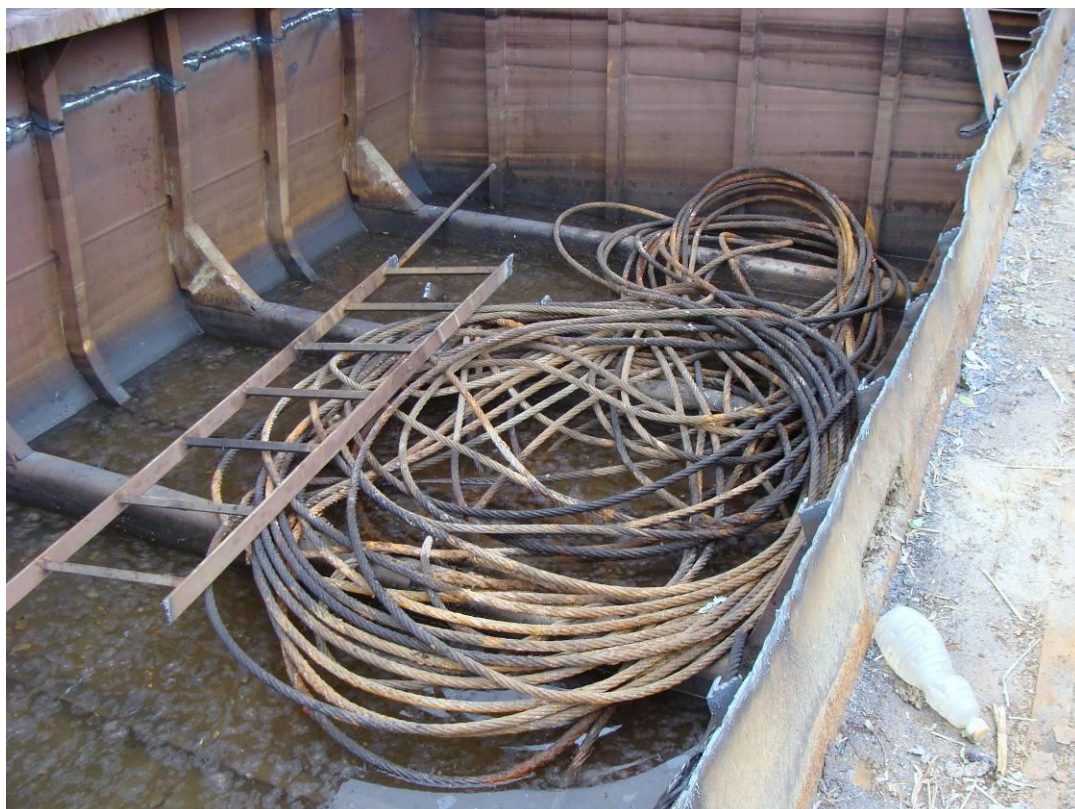
A PF 545 elsüllyedése folyamán elszakadtak annak acélsodrony kikötőköteli. A fellett acélsodrony kötelek elhasználódott, korrodált állapotúak voltak.

4. sz. ábra: Korrodált acélsodrony kikötőkötél

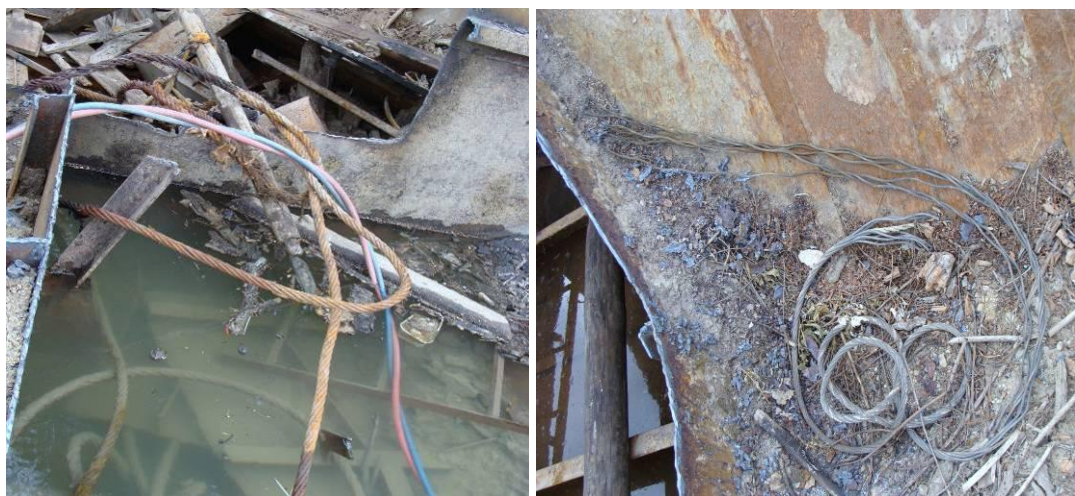
5. sz. ábra: A sérült, szakadt kikötőkötél

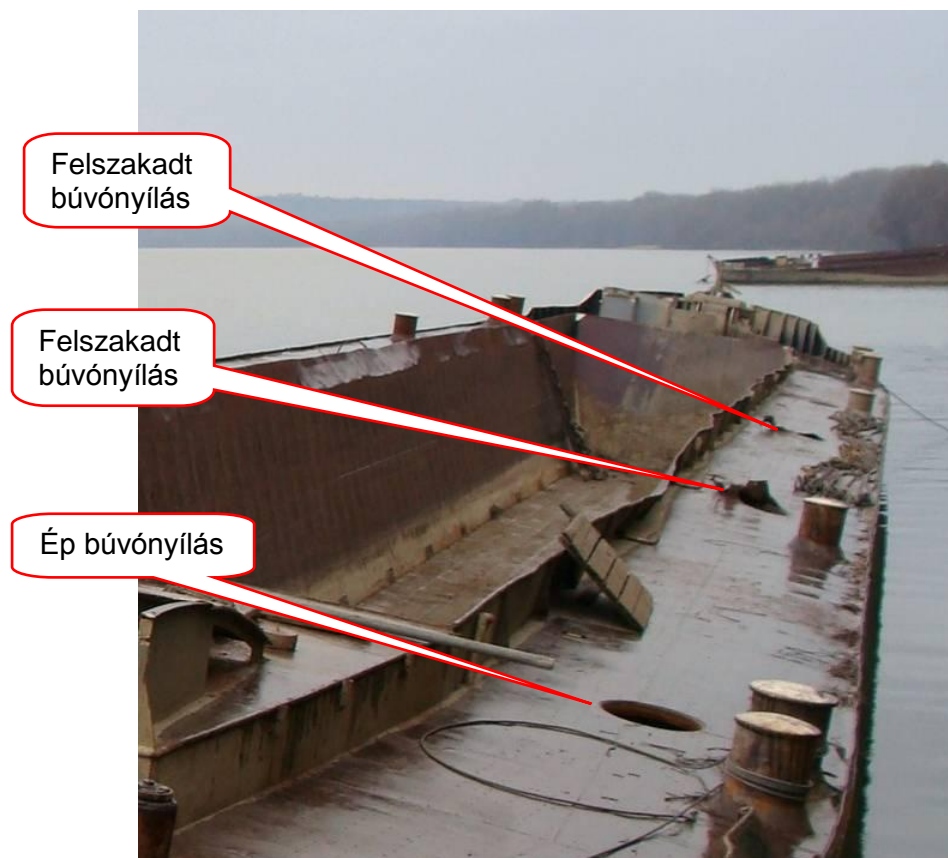
A PF 545 uszályt a kiemelési munkálatok folyamán úgy billentették vízszintes helyzetbe, hogy a fedélzeti búvó nyílásokon vascsöveket dugtak le, és ezekre fűzték fel az úszódaru emelőkötelét. Az első napon végzett kiemelési munkák folyamán a vascsövek elhajlottak, felszakították a búvó nyílásokat, és kicsúsztak azokon keresztül.

6. sz. ábra: A kiemelés során felszakadt, illetve ép búvónyílások

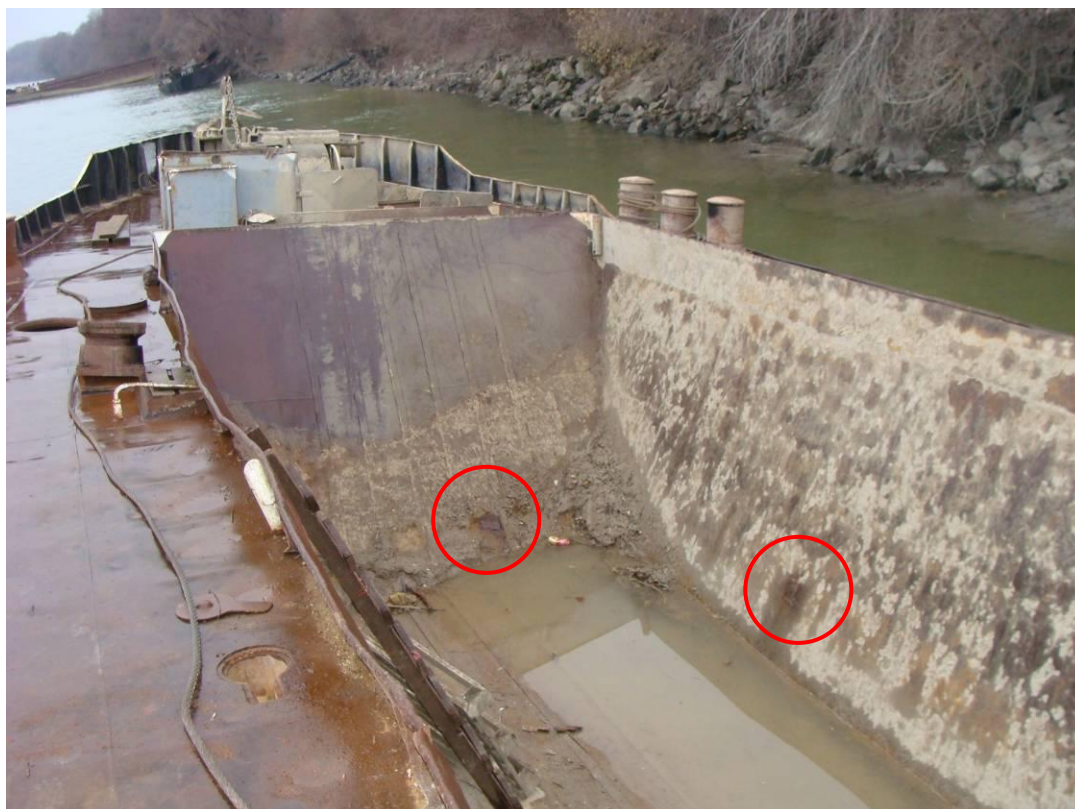
A Vb az uszály rakterében, a raktér oldalfalán két helyen talált átlapolásos javítást, amelyek egy-egy darab, kb. 5x10 cm méretű lemez felhegesztésével lettek elvégezve. A javítások az uszályt felügyelő cég vezetőjének elmondása szerint a kiemelést követően lettek elvégezve.

Az egyik folt a raktér hajóorr felé eső homloklemezén, az uszály középvonalától kb. 40 cm távolságra jobbra, a másik folt a raktér jobb oldalán, a raktérkeret jobb első sarkától kb. 415 cm távolságra hátrafelé lett felhegesztve. A foltok távolsága kb. 20-30 centiméter a raktér aljától felfelé.

7. sz. ábra: A javítások helye

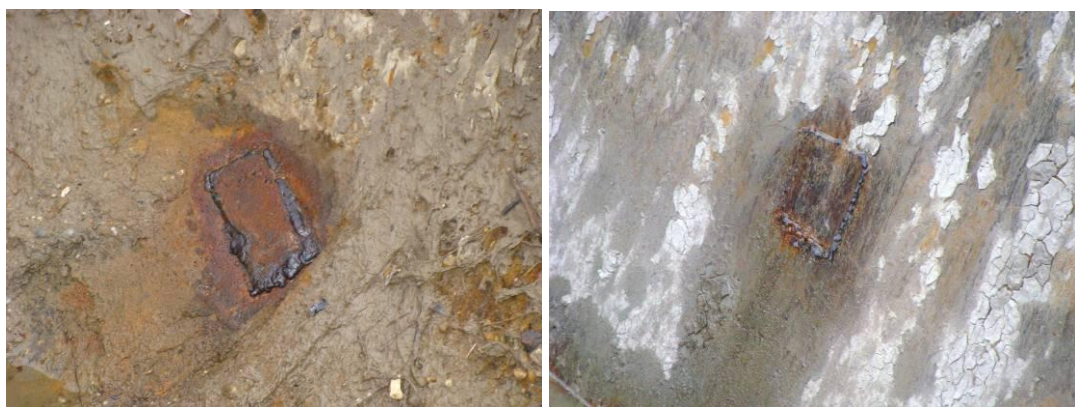
8. sz. ábra: A felhegesztett lemezek a raktér homloklemezén, illetve a jobb oldali oldalfalán

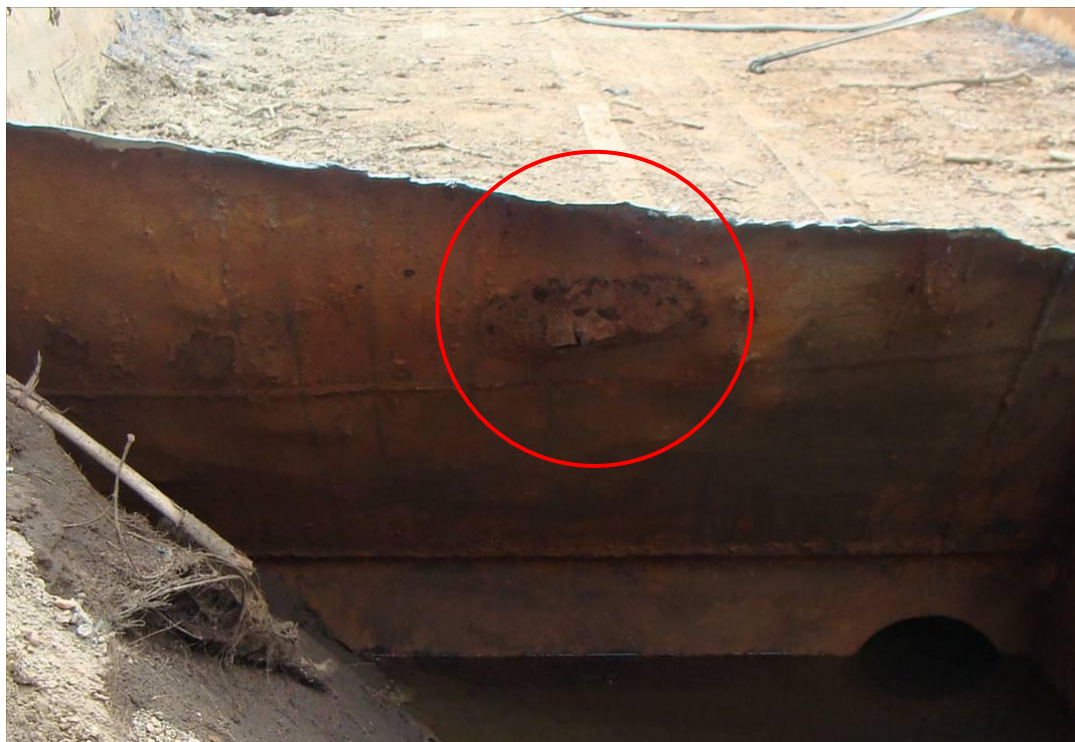
A szemle során a PF 545 uszály rakterének homloklemezénél végzett javítás másik oldalán a Vb megtalálta a lemezen keletkezett eredeti sérülést is. A sérülés korábban, az uszály üzemeltetése folyamán, rakodás végzése közben keletkezhetett.

9. sz. ábra: A raktér homloklemezén talált sérülés

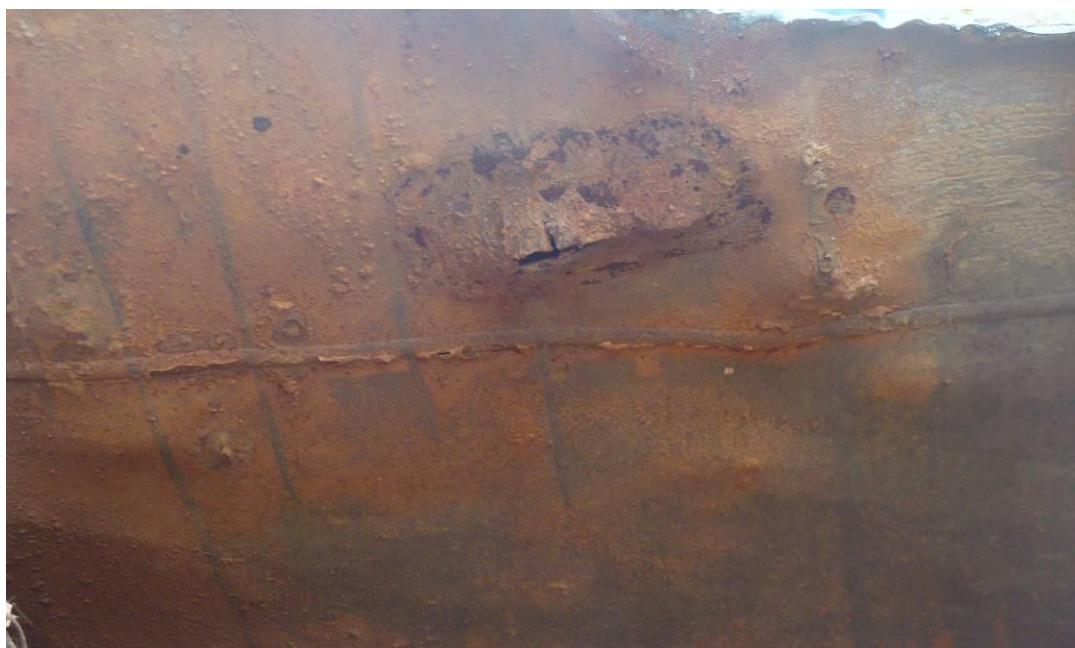
10. sz. ábra: A sérülés kinagyítva

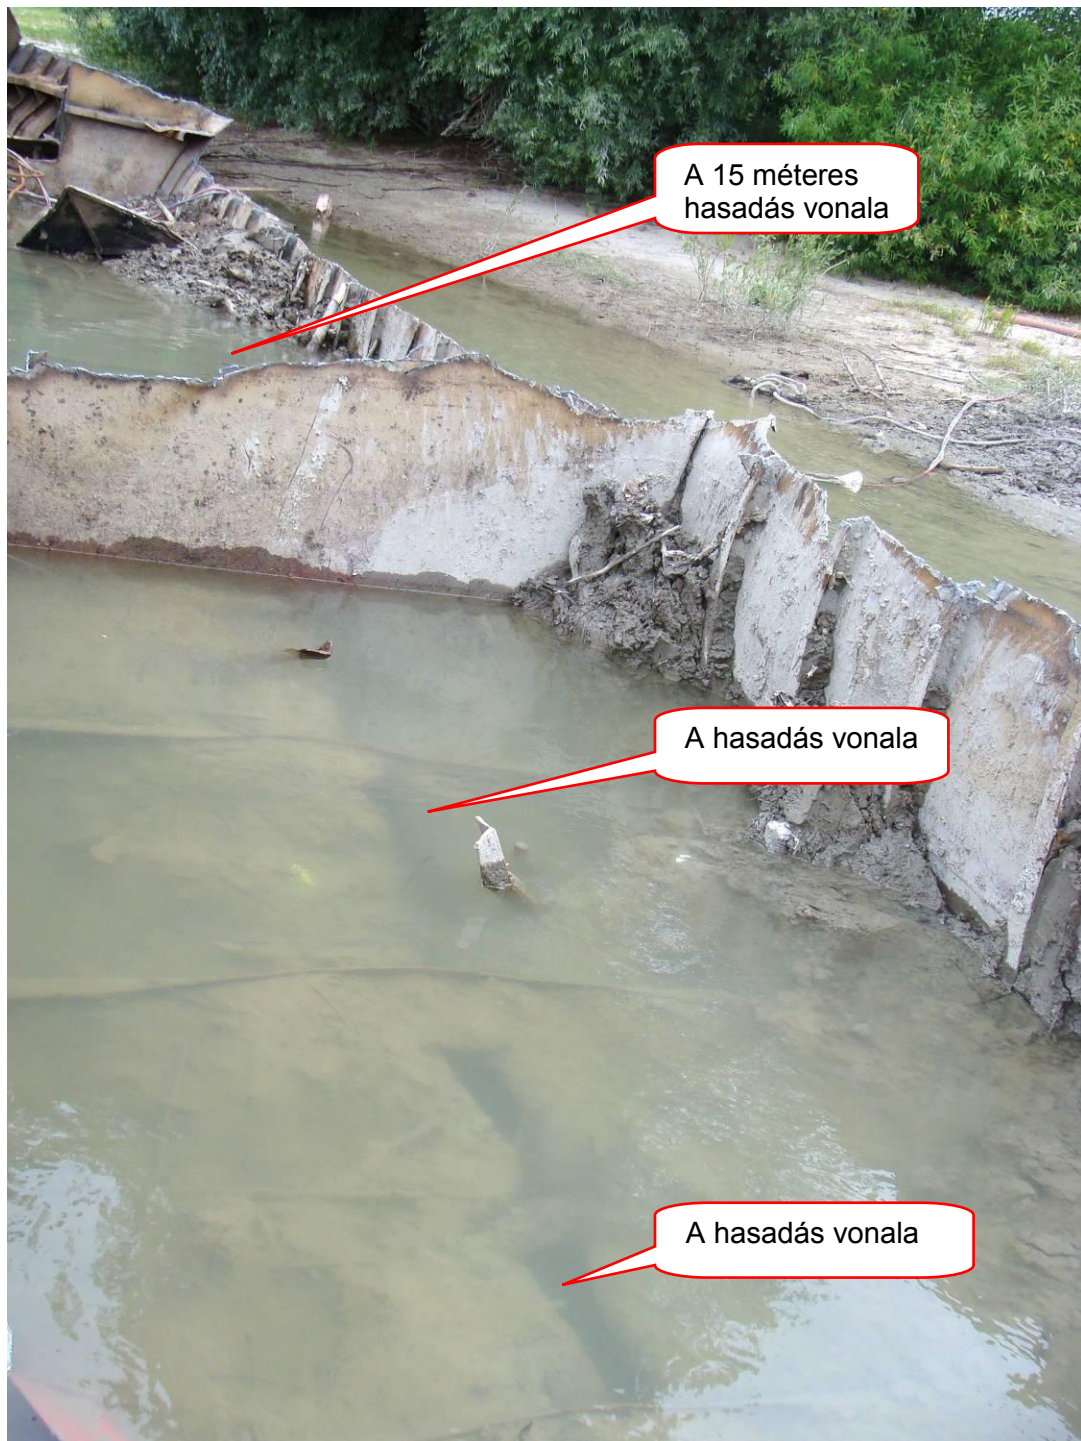
Ezen kívül a szemlén a Vb az uszály jobb oldalán, a hajófenék lemezelésén, az oldalsó négy vízmentes térből az első kettőt érintő, mintegy 15 méter hosszú, 15-30 centiméter szélességű léket talált. A lék a hajó oldalával körülbelül párhuzamosan helyezkedett el, tépett, cikk-cakkos szélű, folyamatosan haladó, összefüggő nyílást alkotott. A Vb véleménye szerint ez a hasadás sem a süllyedés következménye, hanem szintén korábban keletkezhetett.

A 15 méteres  
hasadás vonala

11. sz. ábra: A hajófenéken végigfutó hasadás

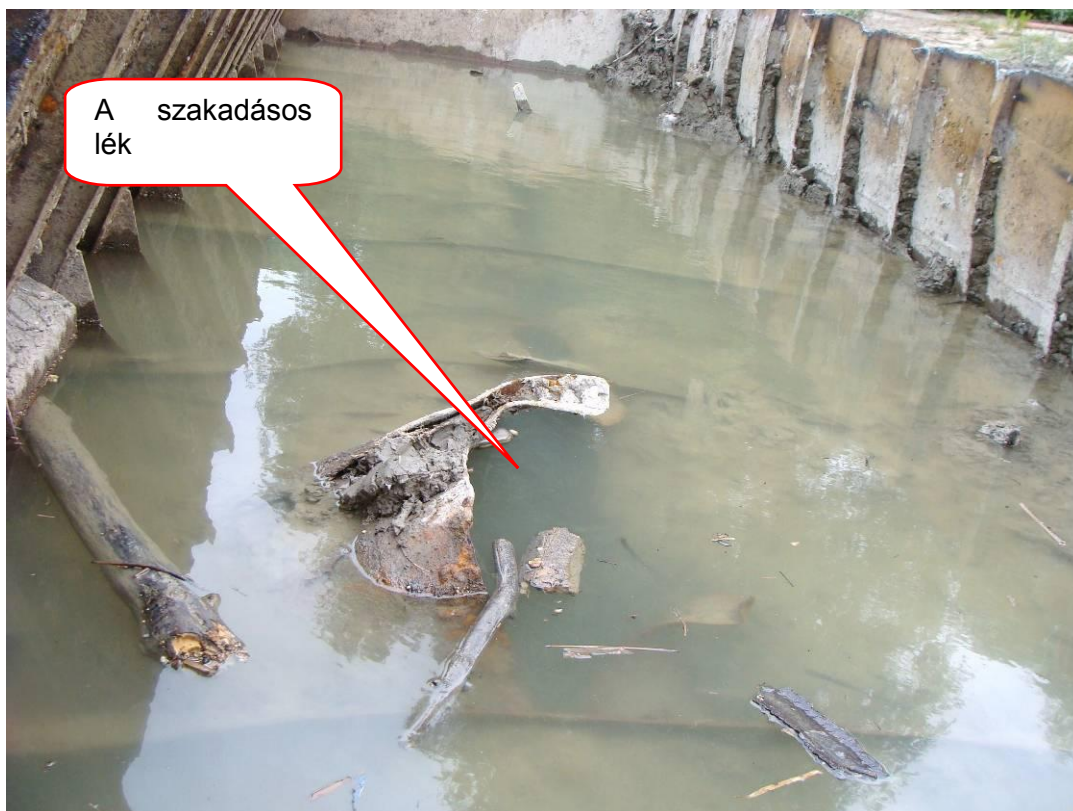
12. sz. ábra: A felhasadt lemezelés
