**KÖZLEKEDÉSBIZTONSÁGI
SZERVEZET**

ZÁRÓJELENTÉS

**2014-1189-5
VASÚTI BALESET**

**Bátaszék és Hidas-Bonyhád állomások között
2014. november 11.**

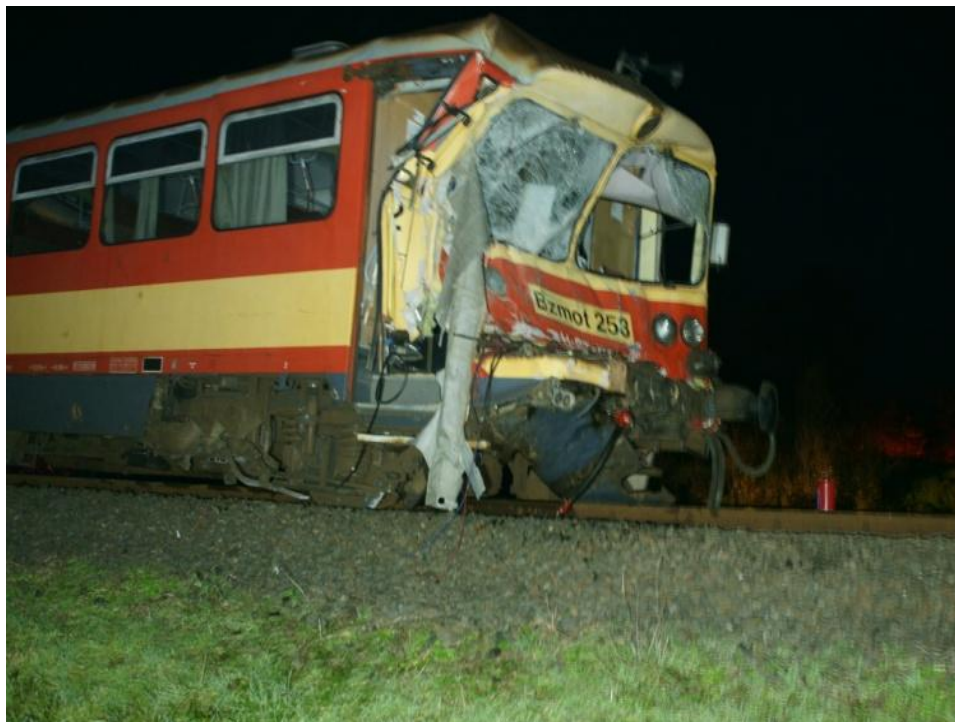
3. ábra: a roncsolódott motorkocsi

A vonatot továbbító 90 55 54-29 253-2 psz. motorkocsi menetirány szerinti első tengellyel kisiklott, az „B” oldali vezetőállás és berendezései roncsolódtak, az alváz és járműszerkevény, villamosvezetékek, kábelek súlyosan sérültek. A futómű, (kerékpár vezetőcsapok) javíthatatlanul sérültek. Az utastéri berendezések rongálódtak (ülések, csomagtartók, padozat). A jármű becsült helyreállítási költsége kb. 40 MFt.

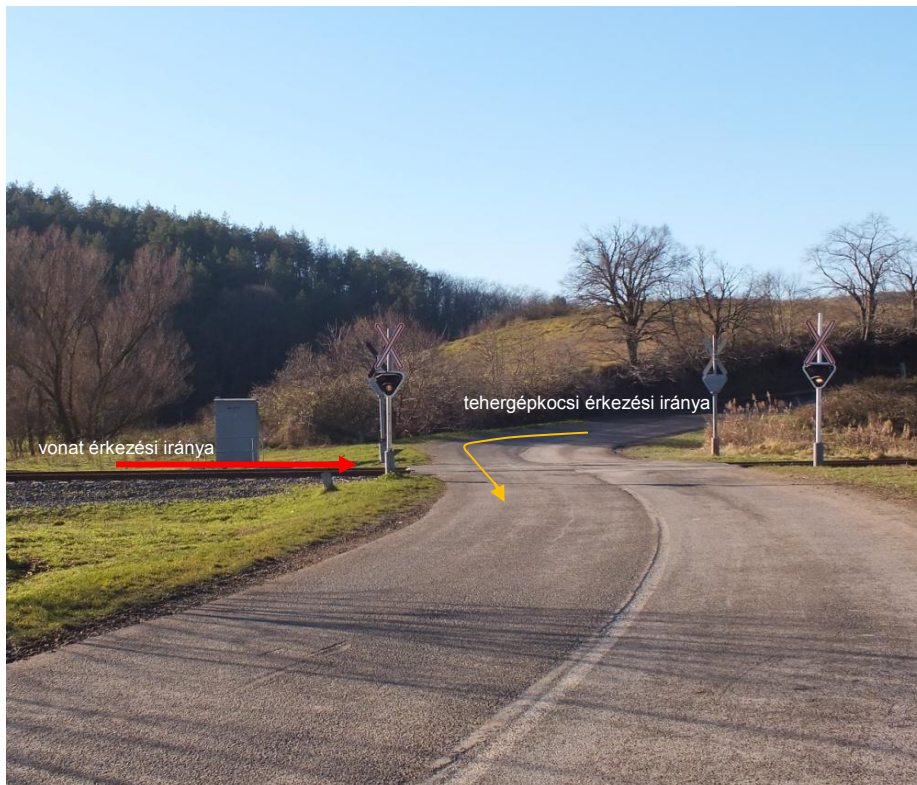
4. ábra: az útátjáró kialakítása

A Vb az útátjáró kialakítását megfelelőnek ítélte, valamennyi irányból a csökkentett rálátási háromszögek szabadok voltak. A csökkentett rálátási háromszögeknek a fénysorompó üzemzavara esetén van jelentőségük, azonban a megfelelő állapotban tartott rálátási háromszög lehetővé teheti egy más okból kialakult veszélyhelyzet mihamarabbi észlelését és egy baleset esetleges elkerülését.

Az útátjáró megjelölése a közúton mindkét irány felől megfelelő, a „Vasúti átjáró kezdete” táblák az egy, a kettő és háromsávós „Vasúti átjáróra figyelmeztető” táblák a veszélyt jelző „Sorompó nélküli vasúti átjáró”, táblák, a fényesorompóra figyelmeztető táblák megfelelő helyen és állapotban voltak. A vasúti fényjelzőkészülékek megfelelően működtek. A fényjelző készülékek megfigyelését növényzet vagy idegen tárgy nem akadályozta.

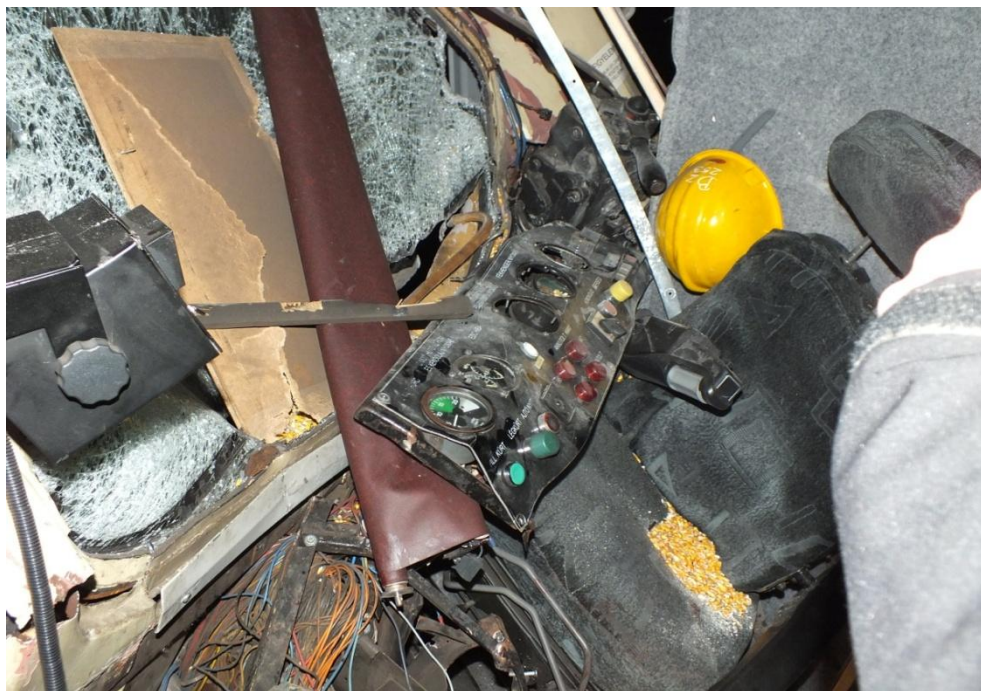
Az ütközés következtében a vezetőállás összenyomódott és a mozdonyvezető beszorult a vezetőtérbe, onnan kiszabadulni nem tudott. A kikerkező tűzoltó egység szabadította ki, majd a mentőszolgálat a szekszárdi kórházba szállította súlyos, életveszélyes állapotban, később a kórházban elhunyt.

5. ábra: az összenyomódott vezetőtér

A mozdonyvezető a vonatát a vezetőálláson ülő helyzetben vezette. A veszélyhelyzet észlelésekor haladéktalanul hangjelzést adott és gyorsfékezést alkalmazott. A vezetőállás kialakítása olyan, hogy az ülő mozdonyvezető lába előtt helyezkedik el a jármű homlokfala, valamint a háta mögött közvetlenül a vezetőállás hátfala. A jármű alvázánál magasabb járművel való ütközéskor – így jelen esetben is – a vezetőállás homlokfala jelentős mértékben benyomódik, a járművezetőt a vezetőasztal és a vezetőállás hátfala közé szorítva. Ebben a helyzetben a súlyos következmények csak a vezetőállás elhagyásával kerülhetők el, erre azonban jelen esetben nem maradt elegendő idő, az ütközés a járművezetőt ülő testhelyzetben érte, halálát okozó sérülései a vezetőállás összenyomódásával hozhatók okozati összefüggésbe.

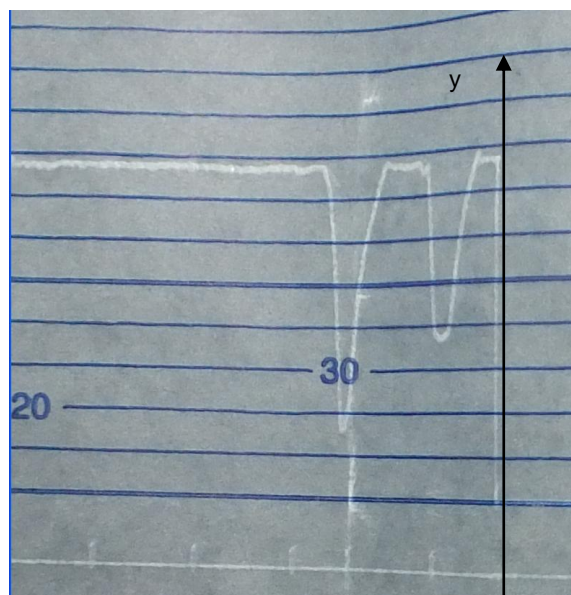
7. ábra: szalagos regisztrátum, részlet az ütközés előtt

A villamosvezetékek, a kábelek roncsolódása következtében, a menetirány szerinti hátsó „A” oldali kerékpár tengelyvégen lévő TELOC sebességmérő adó tápáramköre megszakadt, az RT 12 regisztráló órához jel nem érkezett, az íróú 0 km/h vonalhoz az ütközés bekövetkezésekor egy függőleges karcolatot rajzolt. A gyorsfékezéstől a jármű megállásáig megtett úthossz a felbontásból adódóan nem állapítható meg. Az ütközés bekövetkezésétől a szalagon nincs kiértékelhető sebesség regisztrátum.

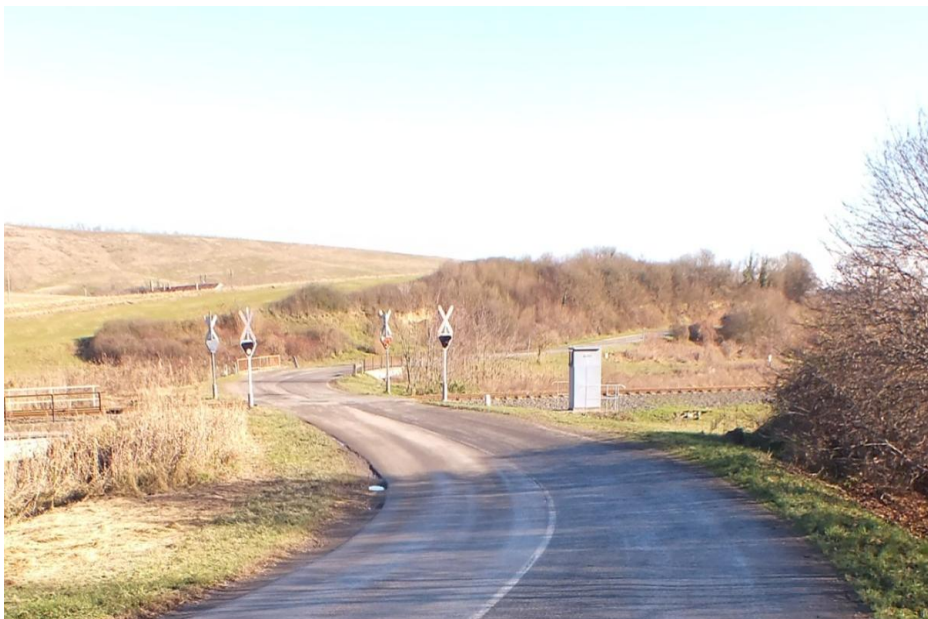
A tehergépkocsi járműszerelvény Mőcsény település felől érkezett az útátjáróhoz. Az útátjáróhoz közeledve a gépjárművezető – elmondása szerint – a vasúti átjárót előjelző táblát és vasúti átjárót észlelte, kis dombról lefelé haladva menet közben körülnézett. Balra a vasúti pályára látott, majd jobbra tekintve az ott lévő bokroktól az átjárótól kb. 20 m-re a vonat irányába nem látott el.

8. ábra: útátjáró kialakítása a tehergépkocsi haladási iránya felől

A lemenő nap – az elmondás szerint – rávilágított a fénysorompó jelzőkészülékére és emiatt nem látott jelzést a fényjelzőn sem fehéret sem pirosat, ennek ellenére a járműszerelvény az átjáró előtt nem állt meg. Az átjáróba történő behaladás előtt még egyszer balra és jobbra nézett a járművezető, de a kanyarodás miatt ekkor már mögüle, a visszapillantó tükörbe világító nap a látását elvakította, ezért az érkező vonatot és a fénysorompó jelzését sem látta időben. A napsugárzás iránya a baleset bekövetkezésekor (9. ábra) az út középvonalával kb. 15° szöget zárt be. A tehergépkocsi az útátjáró előtt a menetirányát tekintve a jobb oldalon lévő bokros részt elhagyva olyan helyzetbe került, hogy a napsugárzás a jobb oldali visszapillantó tükörébe világított.

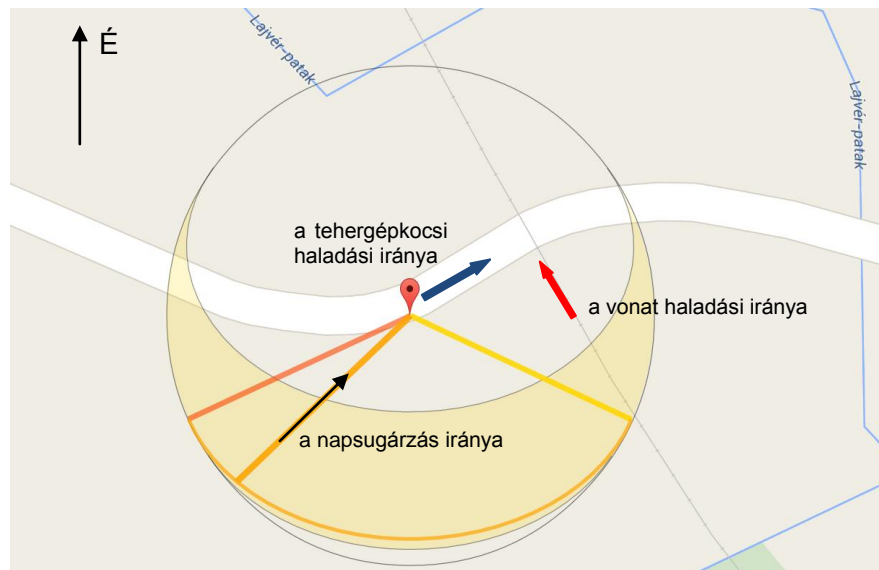
9.ábra: a Nap állása az ütközés előtt
(Kép forrása:suncalc.net)

A pillanatnyi fényviszonyok (napsütés) az egyébként megfelelően működő fényjelző készülékek megfigyelését nehezítették.
