**KÖZLEKEDÉSBIZTONSÁGI
SZERVEZET**

ZÁRÓJELENTÉS

**2014-1413-5
VASÚTI BALESET**

**Budapest, Móricz Zsigmond körtér
2014. december 30.**

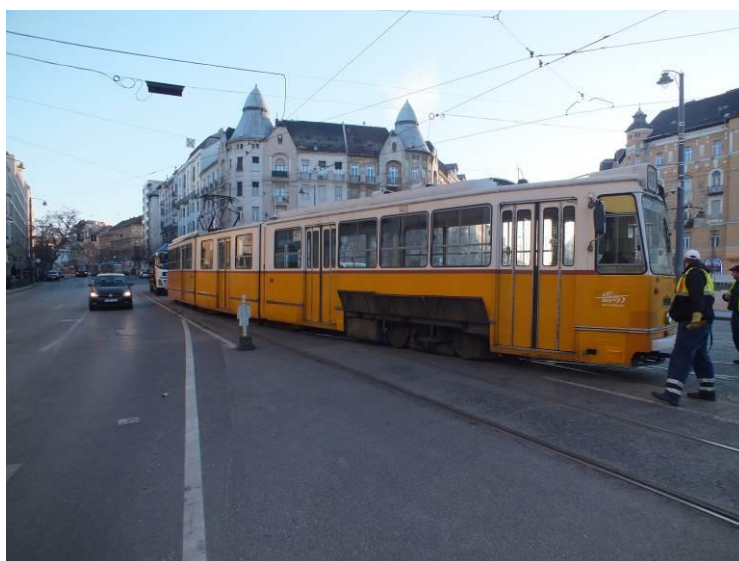
A Városház tér irányába tartó villamos utascserét követően elindult a Gárdonyi tér megállóhelyről. A Móricz Zsigmond körtérre történő behaladást megelőzően a forgalomirányító fényjelző készülék „Tilos” jelzésére megállt. „Szabad” jelzésre a járművezető elindult, majd a K2604 sz. váltót szánszerkezet segítségével kitérő állásba állította. A váltó felé közelítve a villamos sebességét kb. 5 km/h sebességre lassította, majd a váltóra ráhaladt. A váltón kitérő irányban haladva a jármű rendellenes mozgására lett figyelmes, ezért a járművet megállította. A járműről leszállva észlelte, hogy a jármű első forgóváza mindkét tengelyével kisiklott.

3. ábra: A kisiklott villamos

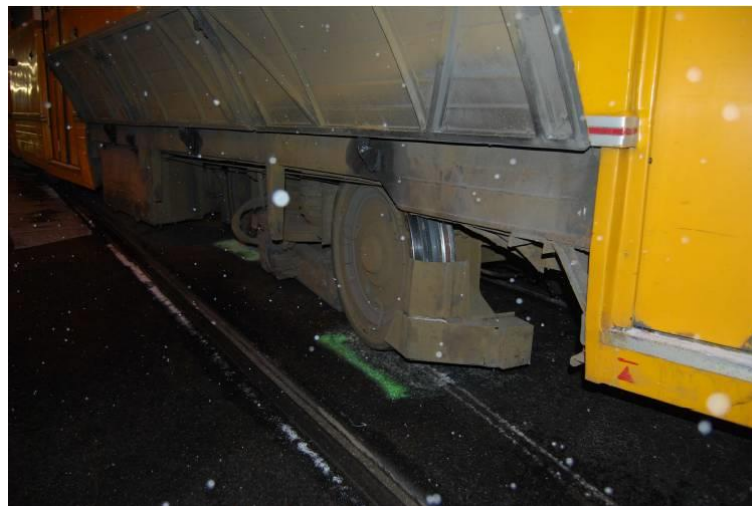
2014. december 27-én (három nappal jelen eseményt megelőzően 21 óra 20 perckor, jelen eseménnyel azonos helyen, a 41-es viszonylaton közlekedő 1342 psz villamos két tengellyel kisiklott. Személyi sérülés nem történt, anyagi kár nem keletkezett. A KBSZ az eseményt 2014-1407-5 sz. alatt regisztrálta, és Üzembentartói vizsgálat lefolytatására hívta fel a BKV Zrt-t.

A BKV Zrt. által megküldött Üzembentartói jelentés megállapítja, hogy a villamos kisiklását a K2604 sz. kitérő keresztezési csúcsának, illetve a keresztezési csúccsal szembeni található sínszál nyomvályújának kopása okozta. A kopások következtében a kitérő irányban haladó villamos első tengelye a keresztezési csúcshoz érve az oldalirányú erők hatására gyakorlatilag teljesen vezetetlené vált, ezáltal a villamos jobbra kisiklott.

4. ábra: A december 27-én kisiklott villamos

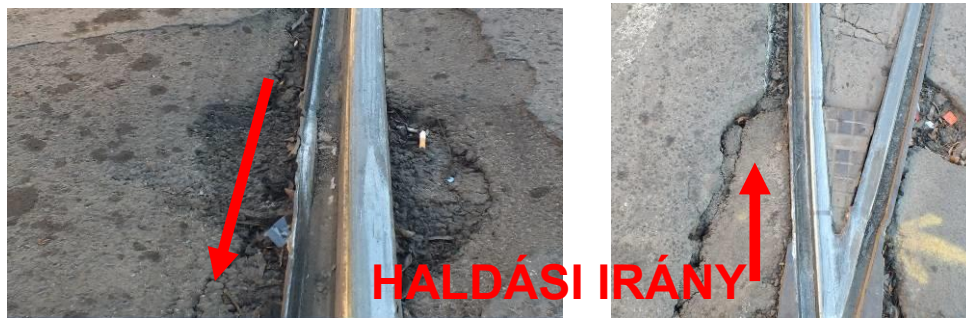
A helyszíni szemle során, a villamos pályára történő visszaemelését követően a Vb megvizsgálta a vasúti pálya állapotát, melynek során megállapította, hogy a pálya általános állapota avult. A K 2603 sz. kitérő bal szárában jelentős nyombővülés (1450 mm), a bal sínszámban, a váltó csúcsától 9 m-re nyomvályú hiány, valamint a vágányzatot övező aszfalt töredezettsége volt tapasztalható.

5. ábra: A nyomvályú hiánya és a keresztelési csúcs

A BKV Zrt. 2016-ban a Bartók Béla úton és a Móricz Zsigmond körtéren pályarekonstrukciót hajt végre, melynek során a kisiklásban érintett pályaszakasz is teljes cserére kerül. A rekonstrukció kezdetéig a pályaszakaszon fokozott felügyelet került bevezetésre.

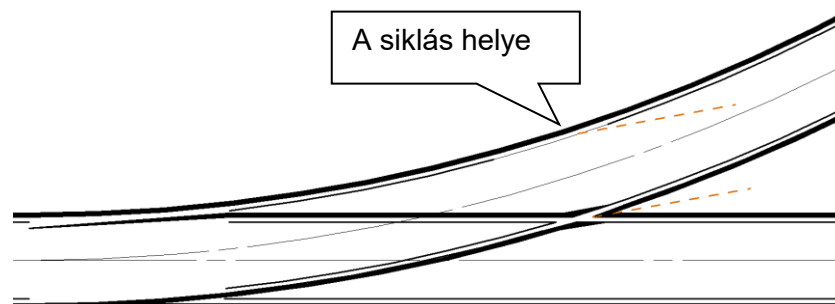
A helyszíni szemle, illetve a villamos adatrögzítőjének adatai alapján a Vb véleménye szerint a haladó villamos kisiklásához a vasúti pálya állapota vezetett. A kitérő bal szárán haladó jármű első tengelyének jobb oldali kereke a nyombővülés következtében oldalirányú vezetést nem tudott biztosítani a tengelynek, így az oldalirányú vezetési szerepet a bal sínszál nyomvályúja vette át. A bal sínszál nyomvályújához tapadó kerék a nyomvályú hiányos pályarészen szintén vezetetlenül vált, ezáltal a kerék mentirány szerint jobb irányba kisiklott. Ezzel azonos időben a jobb oldali kerék a kopott keresztelési csúcsra felkapott, majd azon átgördülve szintén kisiklott.

6. ábra: A kisiklás bekövetkezése

A vasúti pálya avult állapota következtében a hosszabb ideje nyombővült vágányon haladva a bal (belső) sínvályúja elkopott, meggyengült, majd letört, ezáltal a villamos első tengelyének mindkét kereke vezetőtlenné vált, és a villamos kisiklott.
