**KÖZLEKEDÉSBIZTONSÁGI
SZERVEZET**

ZÁRÓJELENTÉS

**2014-0204-5
KISIKLÁS**

24-es villamos

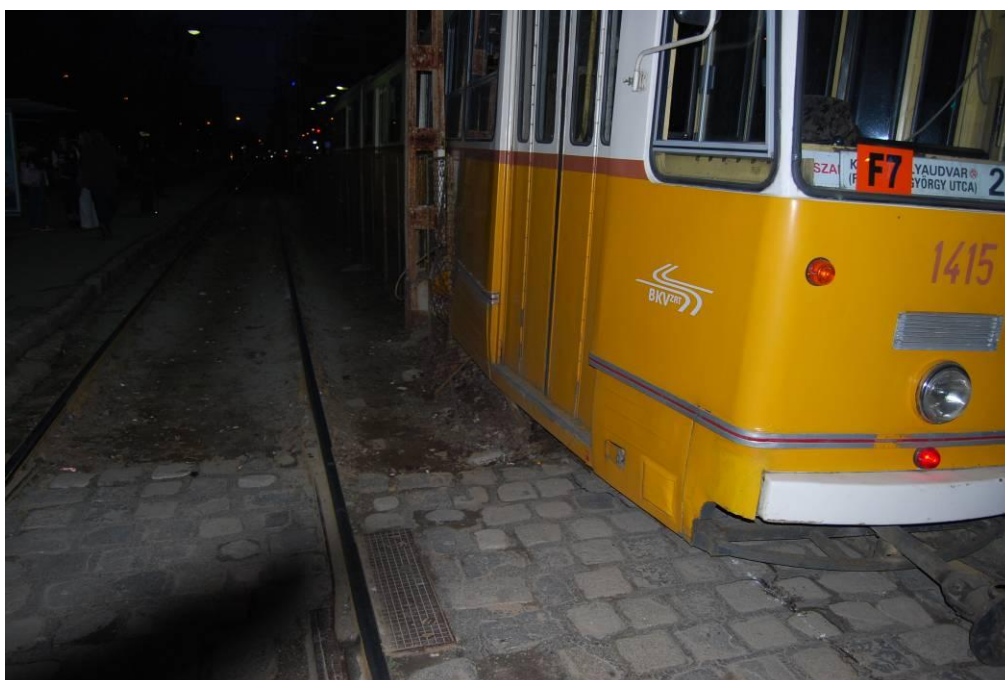
2. ábra: A kisiklott villamos

A villamos 4-es forgóvázában kisebb anyagi kár keletkezett.

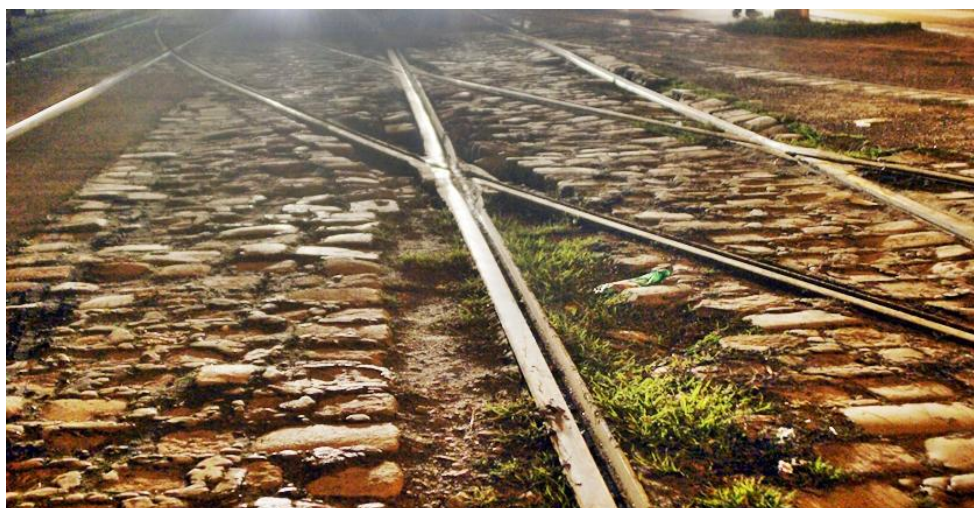
Az esemény helyszínén a vasúti pálya vonalvezetése a 24-es villamos érkezési irányából egyenes. A pálya felépítménye Phoenix rendszerű sínekből áll, melyet kockakő burkol. A felépítmény állapota avult, sárosodott. A burkoló kockakövek több helyen hiányoznak, a pályát több helyen növényzet borítja.

3. ábra: A vasúti pálya

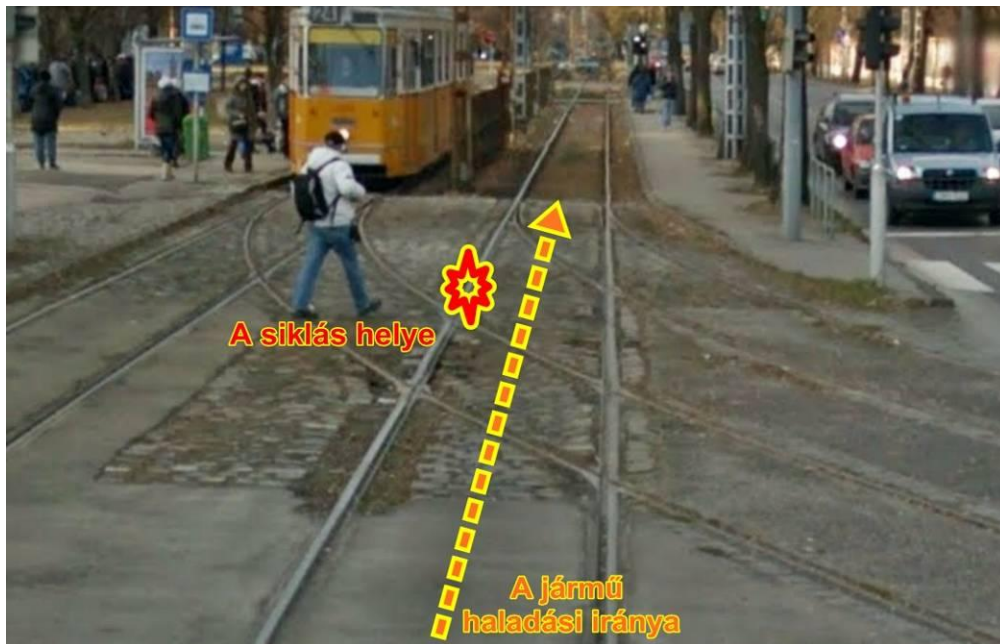
A 24/7 sz. villamos járművezetője a Salgótarjáni utcai lámpától indulva a villamost kb. 10-12 km/h sebességre gyorsította. A Dobozi utcát keresztezve áthaladt a 37/b villamos keresztezésén, közelítve a K3609 sz. váltó felé. A villamos eleje a váltóról lehaladva a magas felépítményű vágányrészre érkezett, ekkor a járművezető a jármű rendellenes rántására lett figyelmes, ezért a járművet megállította. Kiszállva tapasztalta, hogy a villamos menetirány szerinti utolsó forgóváza kisiklott.

4. ábra: Az eset helyszíne

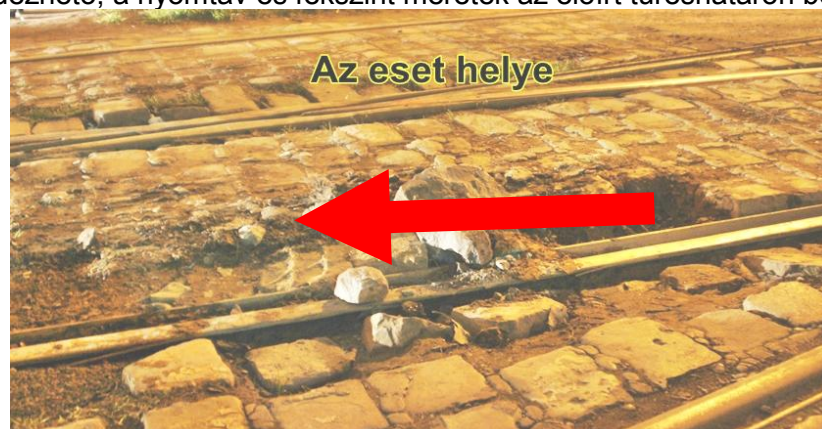
A vasúti pályában a menetirány szerinti bal sínszál belső oldalán a burkoló kockakövek kifordult állapotban voltak. A pályán egyéb sérülés, rongálódás nem volt felfedezhető, a nyomtáv és fekszint méretek az előírt tűréshatáron belül voltak.

5. ábra: A kifordult kockakövek

A fentiek alapján a Vb arra a következtetésre jutott, hogy a villamos keltette rezgések hatására egy korábban már kilazult kockakő a villamos harmadik forgóvázának elhaladását követően a negyedik forgóváza elé gördült. A negyedik forgóváz azt kis távolságon maga előtt görgette, majd a kockakő a forgóváz alá gördült és azt kiemelte. A forgóváz legördült a kockakőről, és a bal sínszál mellé visszaesett, ezáltal a villamos kisiklott.

A villamos egy az erősen avult állapotú útburkolatból kilazult és a jármű haladása során helyéről kifordult kockaköre futott, mely a jármű negyedik forgóvázát a helyéről kiemelte.

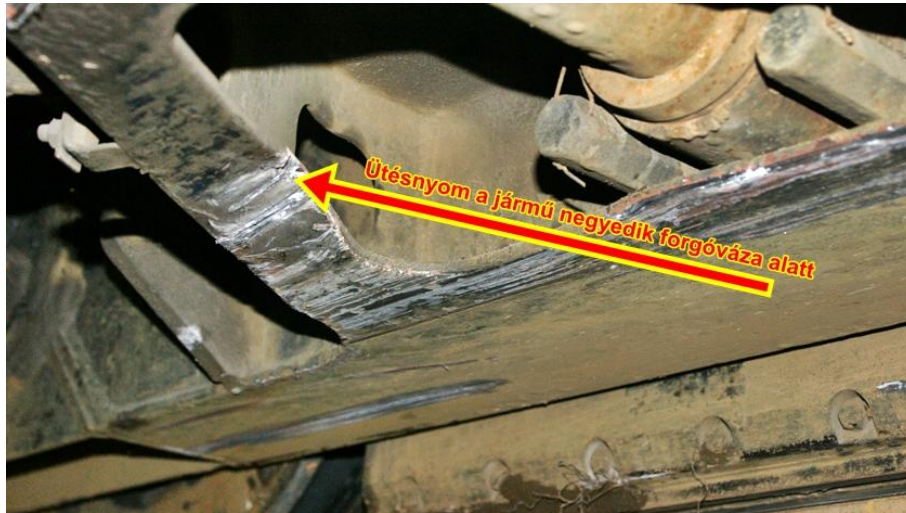
A helyszíni szemle során a Vb a járművön nem talált olyan rongálódást vagy egyéb nyomot, mely a jármű kisiklását okozhatta, ezért a visszaemelést követően a járművet Ferencváros Kocsiszínben is megvizsgálta. A villamos negyedik forgóvázának menetirány szerinti bal oldalának alján friss ütés és csúszásnyomok voltak fellelhetők. Hasonló nyomokat a többi forgóvázon a Vb nem talált.

6. ábra: A járművön talált rongálódások

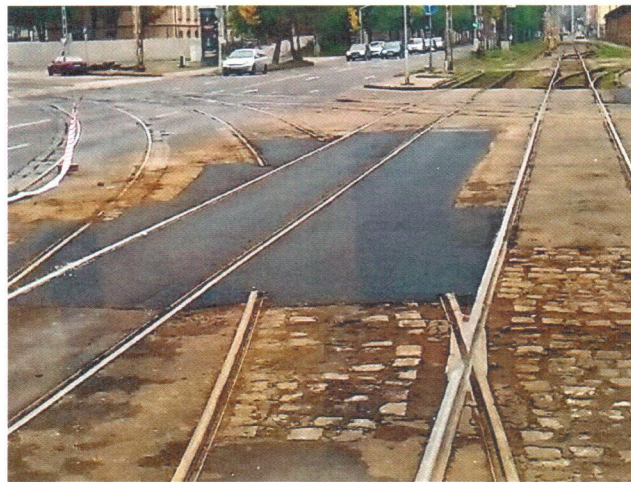
7. ábra: Az átalakított pályaszakasz

A BKV Zrt. az eseményt követően folyamatosan végezte a kockakövek pótlását és cseréjét. 2015 októberében – forrásátcsoportosítást követően – a kockakő burkolatot, illetve az egyébként nem használt vágánykeresztezt az érintett szakaszon felszedték és helyette a pályát hideg aszfalttal burkolták le. A pálya átépítésének tervezése 2016-ban valósul meg.
