KÖZLEKEDÉSBIZTONSÁGI
SZERVEZET

ZÁRÓJELENTÉS
2014-214-4P
légiközlekedési baleset
Dunaújváros
2014. május 28.
Apollo Fox
25-06

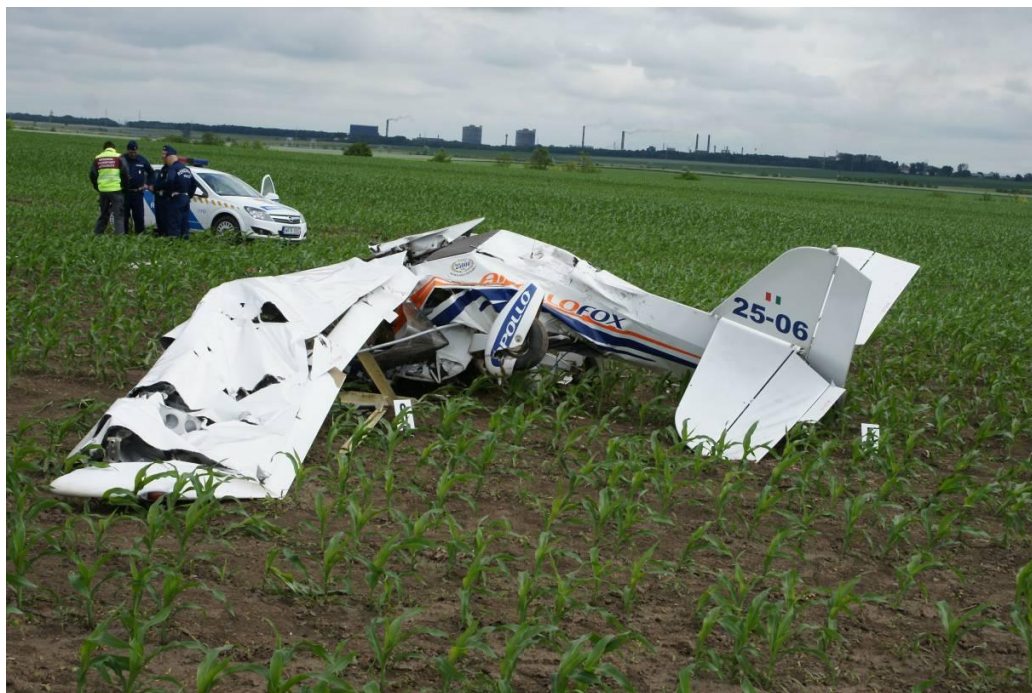
2. kép: A roncs.

A becsapódási nyom a szárny előtt a légi jármű bal oldalán és a törzs eleje alatt egy mintegy két és fél négyzetméter felületű, meredek szögben a függőleges tengely körüli, az óra járásával ellenkező irányba forgó érkezésre utaló, a mozgási irányban kitért peremű, a mélyén erősen tömörített talajú gödör.

A légi jármű első részének orriránya a feltalált helyzetben 310° volt. A törzs a szárny mögött lefelé megrogyott és egy, a függőleges tengellyel párhuzamos tengely körül kb. 25 fokkal az óra járásának irányába elcsavarodott. A szárnyak a negatív terhelés hatására letörtek és – a légi jármű középső részéhez képest – az óra forgásával ellenkező irányba elcsavarodtak. A szárnyak szerkezete, a szárnyakon lévő kormányfelületek és a szárny borítása jelentős mértékben sérült. Az első és a második fő törzskeret felső része az eredeti helyzetéhez képest előre eldőlt, a törzskeretek közötti távolság – ezzel az utastér élhető mérete – jelentős mértékben csökkent. A függőleges és a vízszintes vezérsík a rajtuk lévő kormányokkal együtt ép maradt, de kormányok kitérését az azokat mozgó szerkezetek sérülése megakadályozta. Az ütközés következtében a futók hátra felhajolva eltörtek. Az áttételház az ütközés következtében jelentős roncsolódást szenvedett, a légcsavar lapátjai – az egyik tőben – le-, illetve eltörtek.

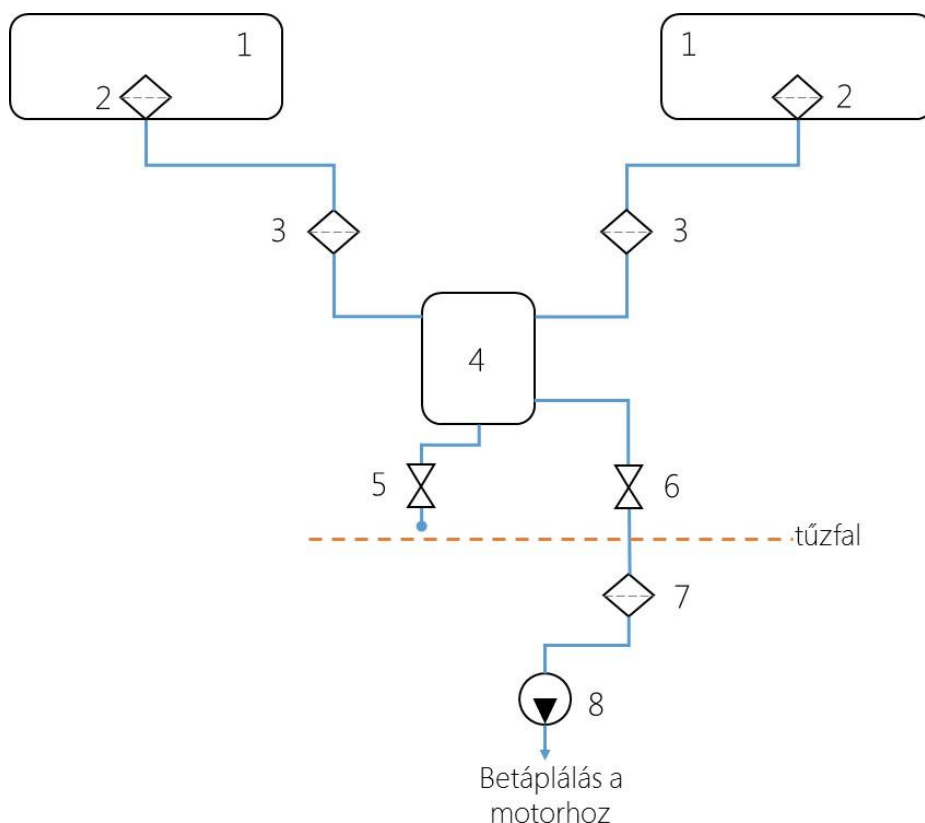
3. ábra: az Apollo Fox légitárhajó tüzelőanyag rendszerének elvi vázlata

A Vb a légi jármű összeroncsolódott tüzelőanyag-tartályokban (3. ábra – 1) morzsalékos műanyagot talált. A tüzelőanyag-tartályokban található – a kifolyónyílás előtti – előszűrő (3. ábra – 2) ragasztása részlegesen elporladt és így az előszűrő megkerülésével műanyag morzsalék került a tüzelőanyagot szállító csövekbe, majd azok szűrőibe (3. ábra – 3). A szűrőkben lévő műanyag darabok nem lehetetlenítették el a tüzelőanyagot a szűrőkön való átjutását. Az említett szűrők mögött, a tüzelőanyag szállító rendszerben nem volt műanyag törmelék.

A gyújtótartályba épített, a minimális tüzelőanyag szintjét jelző jeladó a roncs vizsgálatok során sértetlen volt, a csatlakozó vezeték a roncs megbontásakor lett elvágtatva.

A légi jármű tüzelőanyag-rendszerében lévő gyűjtőtartály a helyszíni szemle idején jelentős mennyiségű tüzelőanyagot tartalmazott. A roncs szemléjének időpontjában a Vb nem találta akadályát annak, hogy a tüzelőanyag a gyűjtőtartálytól a motor felé üzemszerűen eljusson.

A Vb véleménye szerint a szárnyban lévő tüzelőanyag tartályokban talált rendellenesség a légiközlekedési baleset bekövetkezésekor nem befolyásolta a motor tüzelőanyag ellátását.

A Vb a tüzelőanyag-tartályok megbontásakor olyan rendellenességeket talált, amelyek nem okai a légi közlekedési balesetnek, de eltérnek az elvárható üzemi állapottól.

Az NKH LH-nak a rendellenesség megszüntetésére hozott, határozatában elrendelt vizsgálatot a gyártó – nyilatkozata szerint – végrehajtotta.

Az NKH-LH 2015. január 26-án kelt, FD/LD/NS/A/292/0/2015 iktatószámú végzésében felszólította a típus gyártóját, hogy az általa gyártott repülőgépek tüzelőanyag tartályait mintavételezéssel ellenőrizze és az esetlegesen talált rendellenességeket szüntesse meg.

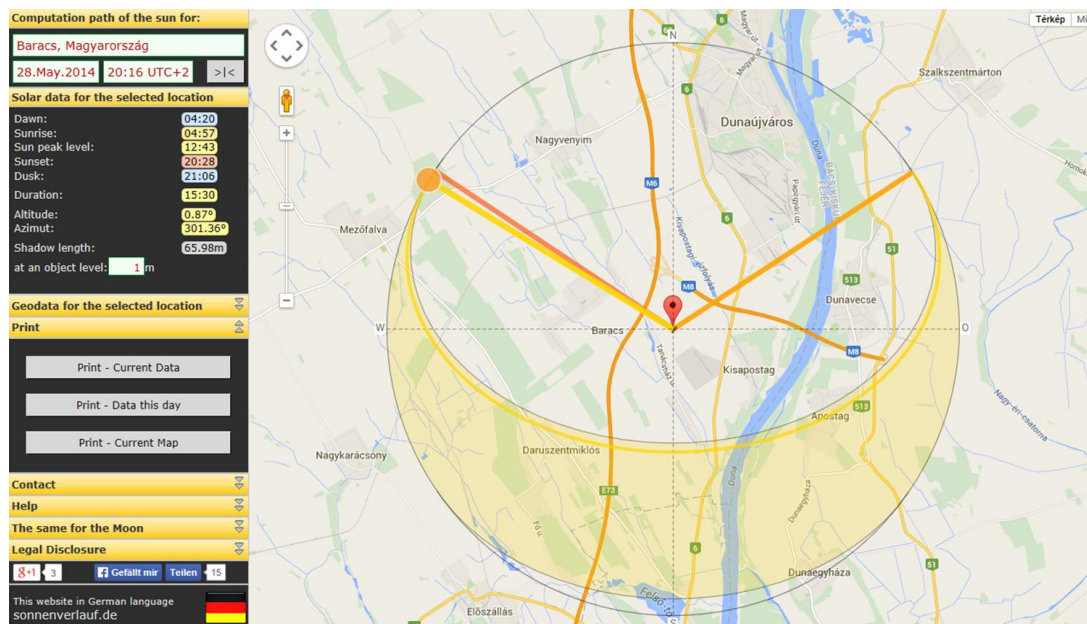
4.ábra: A nap látszólagos égi útja. (forrás: Suncalc.com)

A felszállás időpontjában a dunaújvárosi repülőtér környezetében a nap 301.18° -on állt és a látóhatár felett körülbelül 1° -on helyezkedett el.

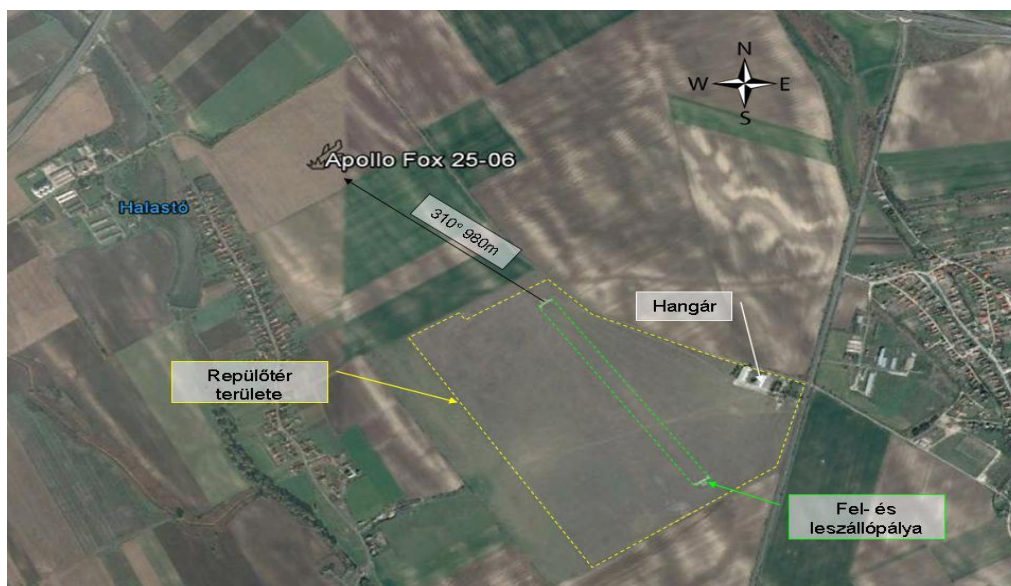
5. ábra A roncs környezete.

A roncs a $46,904940^\circ$ $18,900140^\circ$ koordinátájú, az **5. ábrán** látható helyen a **6. ábrán** látható helyzetben volt megtalálható.

A roncs környezetében a sík, száraz, tömör talajon 20–40 cm magas ritkás kukorica állt. A roncs tágabb környezetében nem voltak fellelhetőek a repülést befolyásoló, akadályok.

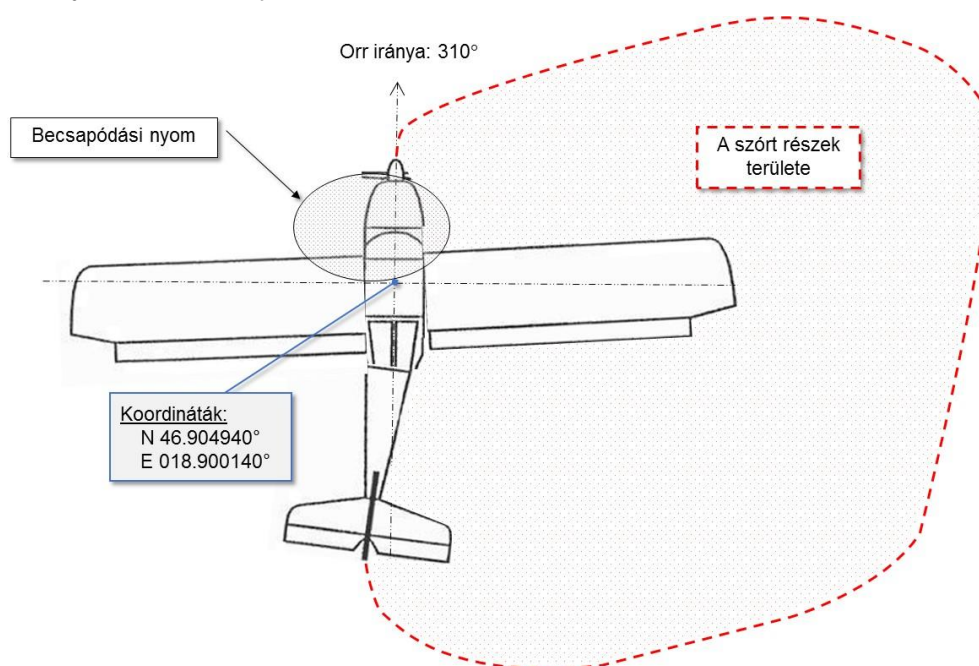
6. ábra A roncs helyzete

A légi járműről levált részek kis mértékben az orr előtt, nagyobb részben, legfeljebb egy fesztávolságnyira a roncs jobb oldalán és a faroktól fél fesztávolságnyira a roncs mögött helyezkedtek el.

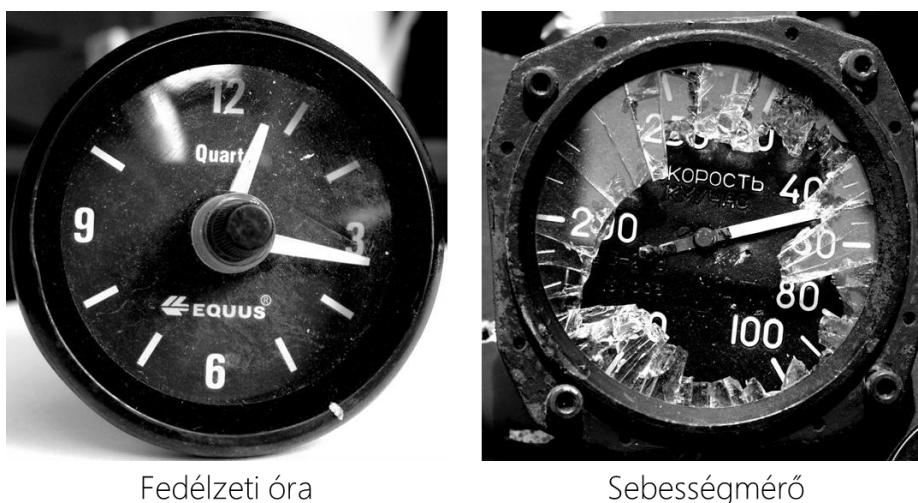
7. ábra A fedélzeti óra és a sebességmérő

Megtalálásakor a légi jármű fedélzeti órájának mutatói a 0 óra 16 percnél megfelelő állásban voltak. A sebességmérő mutatója 50 km/h-nál ütött be és rögzült (7. ábra).

A Vb a légijármű fedélzeti óráját a baleset után megvizsgálta és rendeltetészerű működésre alkalmasnak találta. A Vb véleménye szerint a fedélzeti óra nem a légiközlekedési baleset időpontjában állt meg, hanem akkor, amikor – vélhetően az akkumulátor lemerülése következtében – megszűnt az energiaellátása. Így a fedélzeten talált órák által a megtalálásukkor mutatott idő nem tette lehetővé a légiközlekedési baleset időpontjának megállapítását.

A legkésőbbi időpont korábbi, mint 2014.05.29-e 00 óra 16 perc, ami a fedélzeti óra megállásának időpontja.

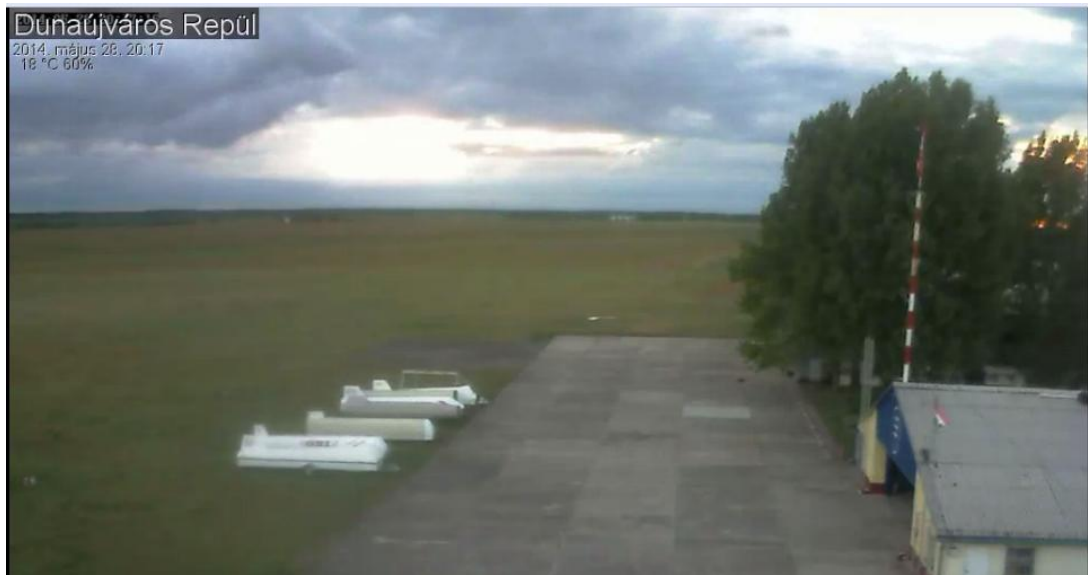
8 ábra: 20:17 – fényviszonyok a felszállás idejében.

Ha a légiközlekedési baleset a navigációs szürkületben vagy az azt követő időszakban következett be, akkor a légi jármű vezetőjének a horizont látásának hiánya jelentős térérzékelési, tájékozódási nehézséget jelenthetett. Abban az esetben, ha a pilóta napnyugta után repült, hagyatkozva a fedélzeten lévő GPS készülékre és a műszerfalba beépített tableten esetlegesen futó navigációs program kijelzéseire, akkor a Vb véleménye szerint a pilótánál kialakulhatott térbeli tájékozódási zavar, mivel a pilótának sem jogosítása, sem pedig gyakorlata nem volt műszerrepüléshez.
