KÖZLEKEDÉSBIZTONSÁGI
SZERVEZET

ZÁRÓJELENTÉS

**2014-216-5
vasúti baleset**

**Szegvár-Szentes
2014. március 3.**

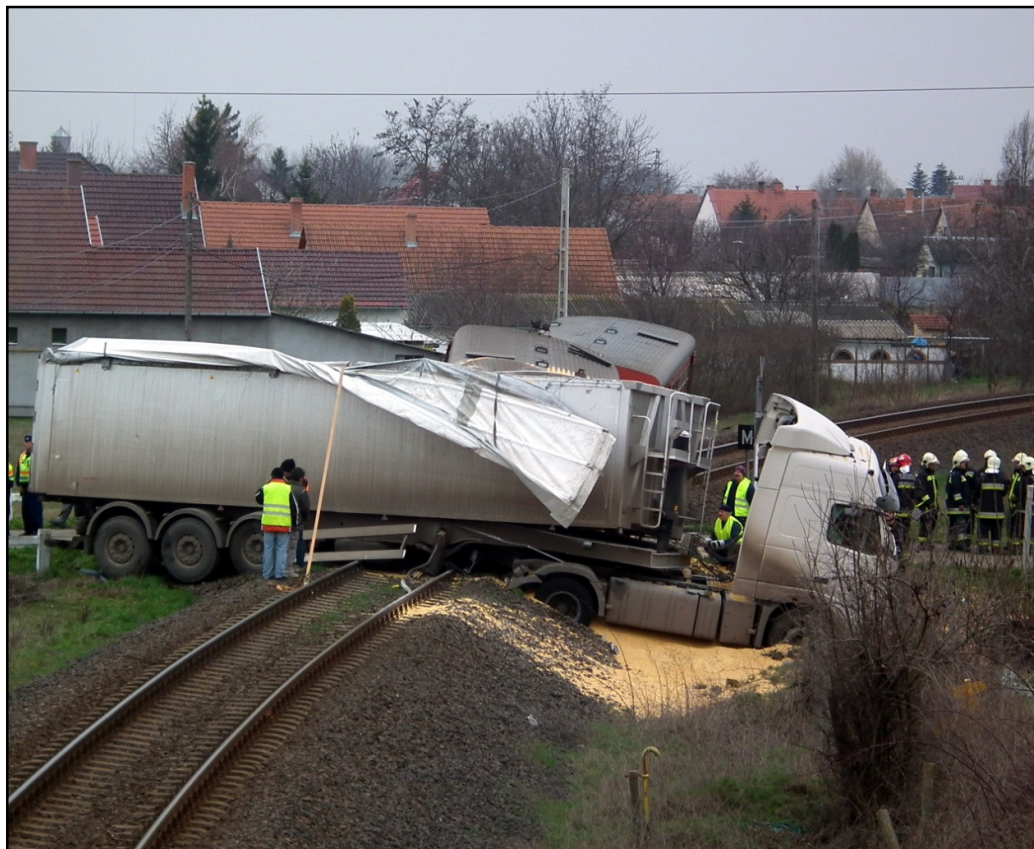
A személyvonatot továbbító Bzmot 259 motorkocsi kisiklott, az „A” oldali vezetőállása súlyosan, az utastere kisebb mértékben megrongálódott. A vonatba sorozott 24-28 756 psz. mellék kocsi egy tengellyel kisiklott és az utastere rongálódott. Az ütközés következtében 11 utas és a mozdonyvezető könnyű sérülést, a tehergépkocsi vezetője súlyos sérülést szenvedett el.

3. ábra: a baleset helyszíne

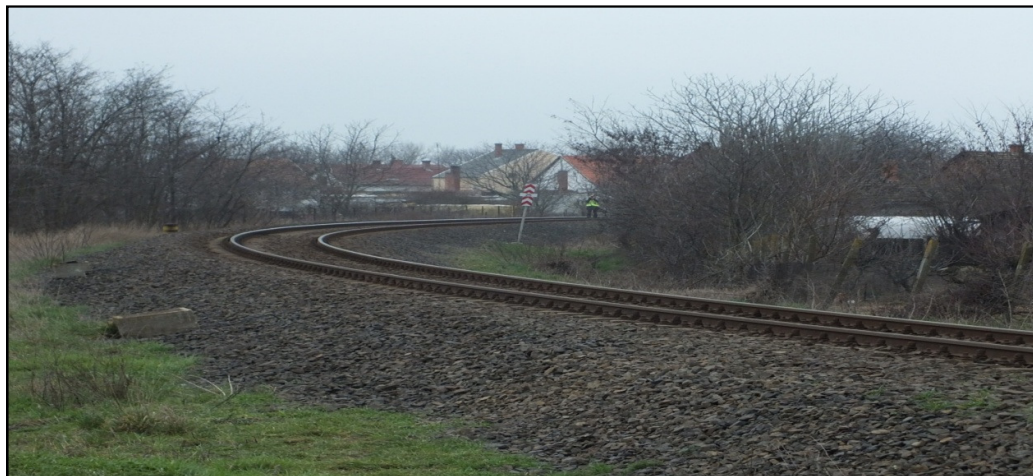
A tehergépkocsi keleti irányból érkezett. A vonat érkezési irányából az útátjárónak ez az oldala (a csökkentett rálátási háromszög sarokpontjában esetleg ott álló gépkocsi) a 21+45 szelvényből (az átjárótól 174 méter távolságból, 4. ábra), a nyugati oldala a 21+20 szelvényből (az átjárótól 149 méter távolságból) látható. A csökkentett rálátási háromszög csúcsa a vasúti pályán az útátjárótól 400 m-re lenne (a 80 km/h pályasebességhez).

4. ábra: a rálátási háromszög, az útátjáróból nézve

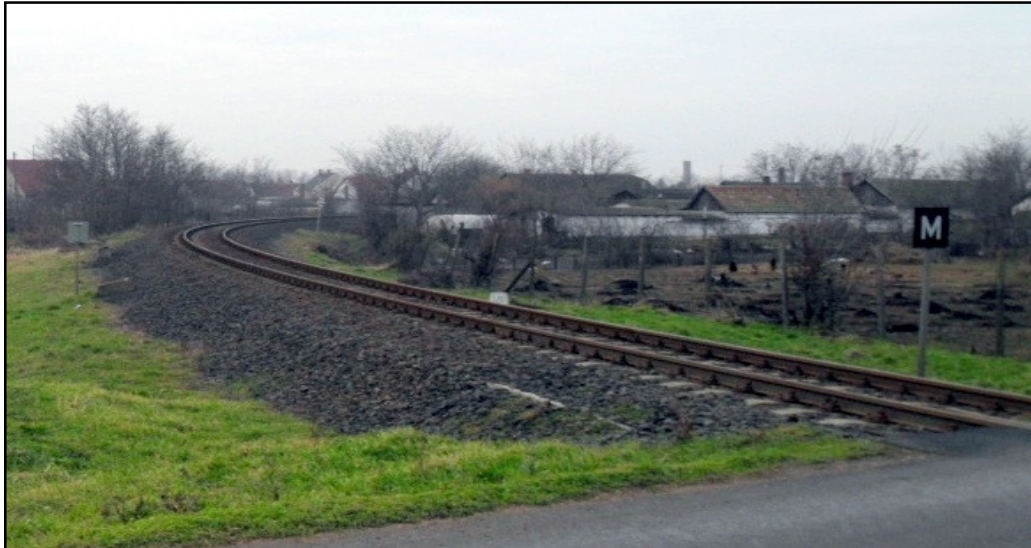
A vasúti pályahálózat működtetőjétől kapott tájékoztatás alapján a balesetet követően sor került a rálátási háromszög kitisztítására, melyről fényképet is küldtek (5. ábra).

**5. ábra: a kitisztított csökkentett rálátási háromszög 2015. február 5-én
(fotó: MÁV Zrt.)**

A főpályamester szerint a növényirtást a lehetőségek szerint elvégezték, a fennmaradó növényzet eltávolítására nem volt módjuk, mert az magánterületen van. Álláspontja szerint a 400 méteres rálátási távolság nem biztosítható az ott található épületek bontása nélkül, de erre szintén nincs lehetőségük, hiszen az épületek szintén magánterületen belül találhatók.

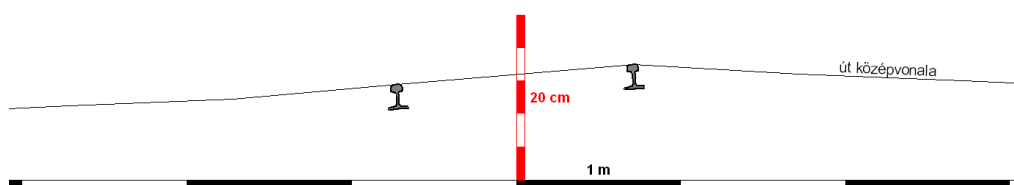
Az út magassági vonalvezetését a Vb a vasúti pályahálózat működtetőjével felmérte. Az útpálya a túlemelésben lévő vasúti pálya magasabban fekvő sínszálánál megtörve mindkét irányban lejt (6. ábra). A sín (mint magassági gerincvonal is) az utat átlósan keresztezi.

6. ábra: az út magassági vonalvezetése

A Nemzeti Közlekedési Hatóság 2010. november 05-én kelt, DA/KA/3092/0-2010. számú határozatában a közút kezelője számára előírta, hogy a vasúti átjáró hossz szelvény korrekciót 2011. július 07-i határidővel el kell végezni. Rendelkezésre áll egy, a közút kezelője (Szentés Város Önkormányzata) által készített, és a vasúti pályahálózat működtetője által jóváhagyott tervdokumentáció, ami a vasúti átjáró felújításával foglalkozik. A tervdokumentációban foglalt magassági vonalvezetési korrekció a baleset bekövetkezéséig nem került elvégzésre.

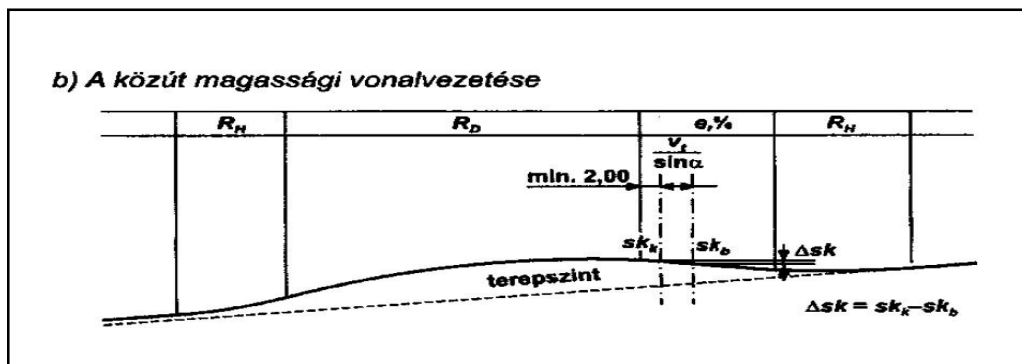
7. ábra: a közút előírt magassági (elméleti) vonalvezetése

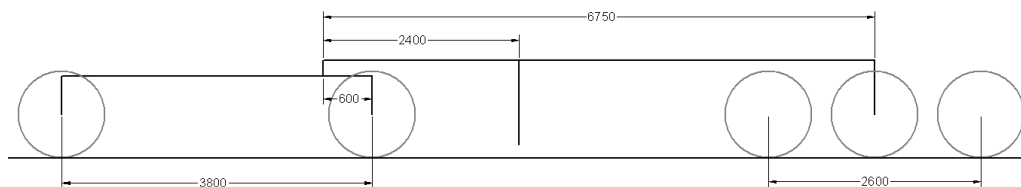
A gépkocsi futóművi szerkezete – az igazságügyi műszaki szakértői jelentést felhasználva – a 8. ábra szerinti szerkezettel modellezhető (adatok mm-ben):

8. ábra: a gépkocsi modellje

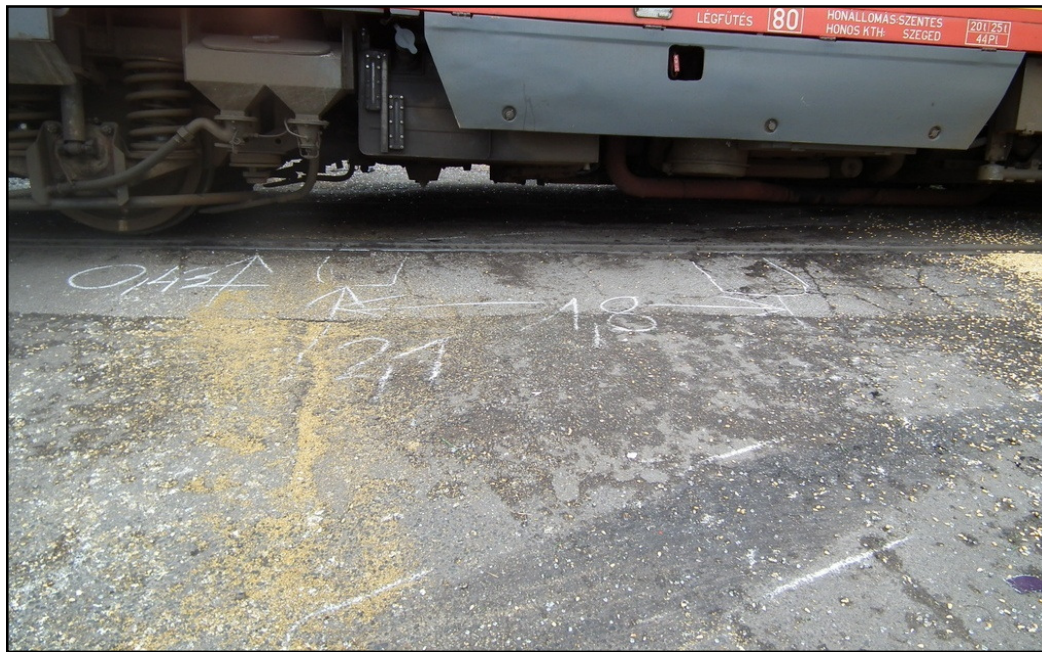
A letalpaló szerkezet fennakadásának nyomai a tehergépjármű érkezési irányából és az ív külső szinuszától mérten 0,43 méter távolságban már megtalálhatók voltak. (9. ábra - 10. ábra)

Az átjáró burkolatán korábbi nyomok, felületi burkolati javítások nyomai is láthatók. A helyszíni nyomok, és a tehergépjármű vezetőjének későbbi elmondása alátámasztotta, hogy a tehergépjármű az átjárón már félig áthaladt, amikor a pótkocsi letalpalója felakadt, és a jármű az átjáróban rekedt.

9. ábra: kerék sodródási nyom

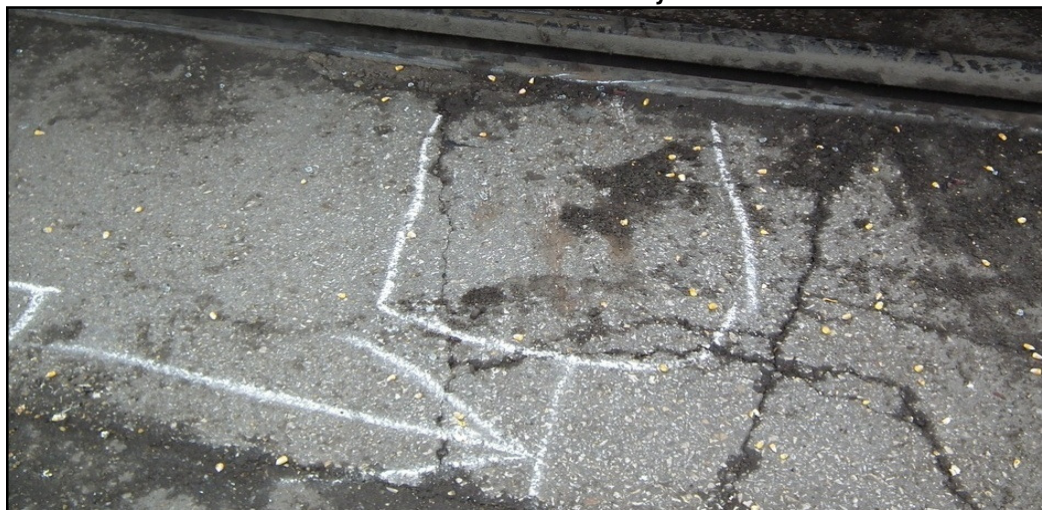
10. ábra: a jobb oldali gólyaláb nyoma

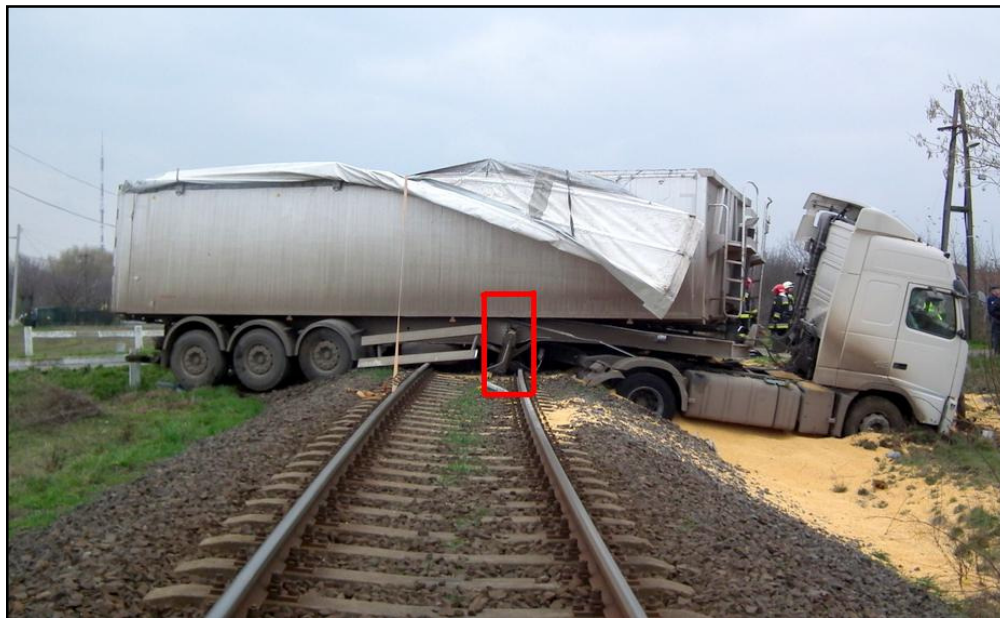
A helyszíni szemle során megállapítást nyert, hogy a letalpaló berendezés teljesen felhúzott állapotban, a felső végállásában volt.

11. ábra: a gólyaláb

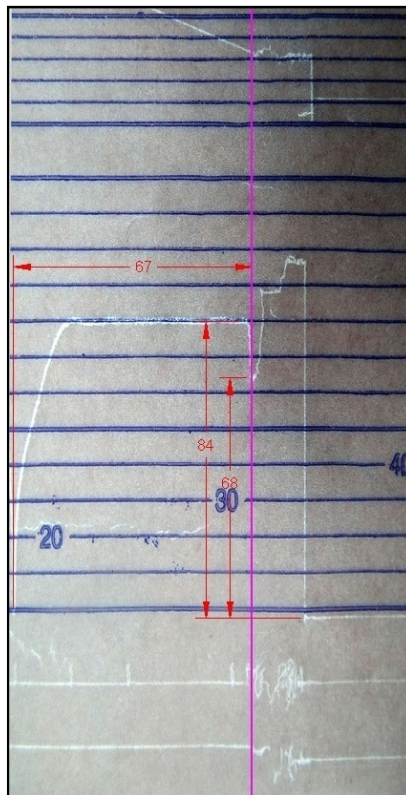
A sebességjel nullpontja nem azonos a szalagéval, ezért az értékeléskor a jel nullpontjához történt a mérés: ennek alapján a vonat az ütközés előtt 6,7 km-rel elindult, felgyorsult 84 km/h sebességre, majd ezt egyenletesen tartva haladt (az egyenletességből feltételezhető, hogy a sebességszabályzó automatika működött). Az ütközés előtt intenzív sebesség-csökkenés kezdődik, és 68 km/h-ig lassul a jármű. Az ütközés helyét jól jelzi, hogy a fellépő rázkódás nyomán a rögzített jelek inntől értelmetlenné válnak.

A baleset előtti lassulás úthossza a szalagos technológia felbontása miatt 190-200 métere becsülhető, de ettől nagyobb pontossággal nem állapítható meg.

12. ábra: adatrögzítő szalag (a kép méretarány-torzítást tartalmaz)

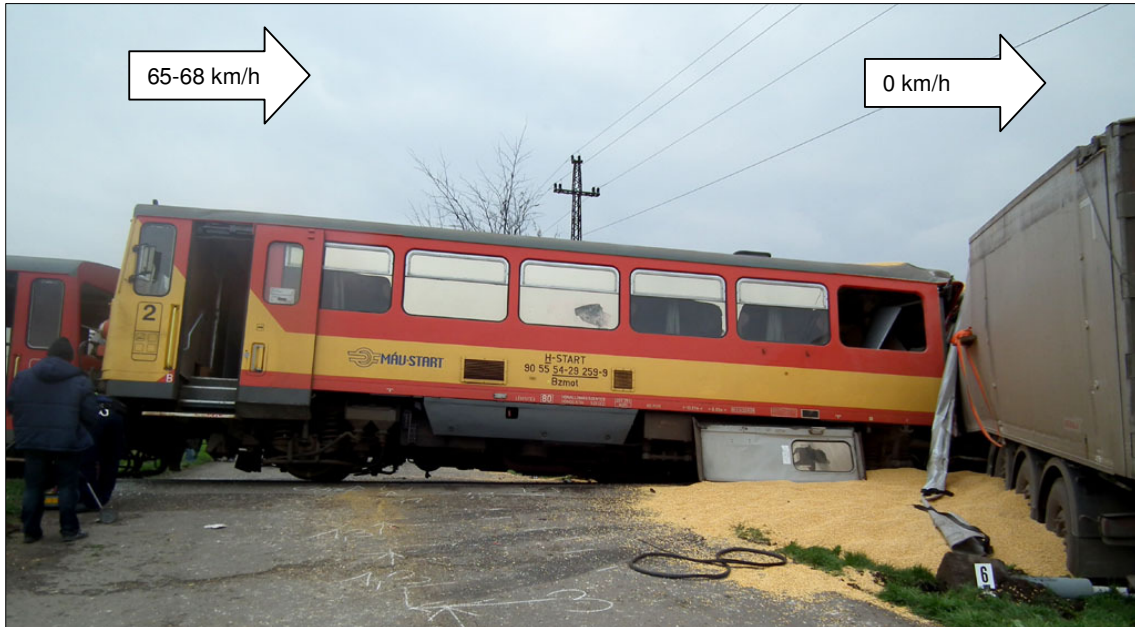
Az ütközés helye az útátjáróban volt, a roncsok helyzetéből így meghatározható, hogy a megállás úthossza az ütközést követően kb. 10 m. Ez 17 m/s^2 átlagos lassulással (1,7 g) állhat elő.

13. ábra: Az ütközött járművek a megállást követően

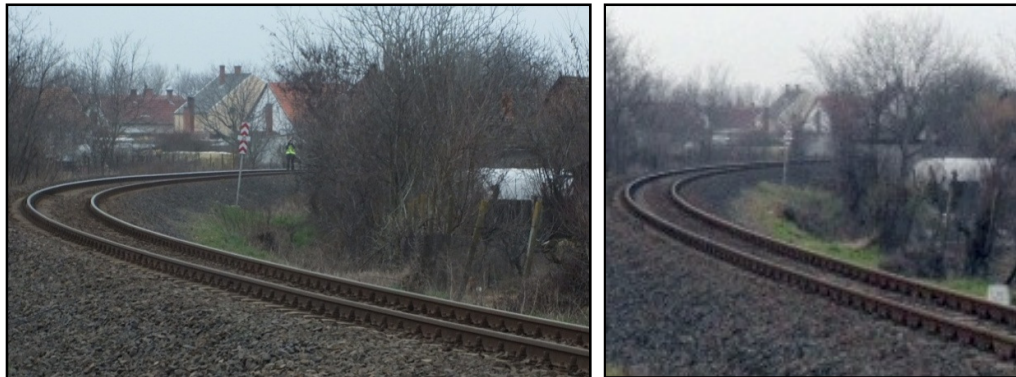
A MÁV Zrt. fényképes tájékoztatása szerint a csökkentett rálátási háromszög kitisztítására sor került. A balesetkori, és a kitisztítás utáni fényképek összevetése alapján azonban megállapítható, hogy a láthatóság nem javult.

15. ábra: a baleset napján és később, a rálátási háromszög tisztítása utáni állapot

Az adott helyzetben a vasúti pálya ívének belső oldalán magánterület van. A láthatóságot e terület használhatóságának korlátozásával (növényzet, építmények méretének korlátozása, csökkentése) lehetne biztosítani, amire a hatóságnak van jogköre. Lehetőség az is, hogy a vasúti pályahálózat működtetőnek kell úgy megoldania az útátjáró biztosítását, illetve megválasztania az alkalmazható sebességet, hogy az kisebb rálátási háromszöggel is biztonságos legyen.

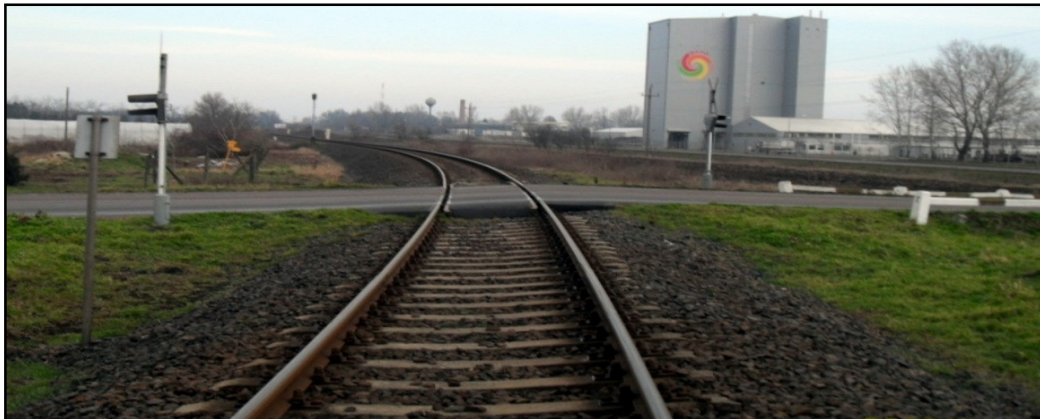
16. ábra: az átépített útátjáró

- az út kezelője a nyomvonal korrekciót elvégezte, és kisebb befejező munkálatok elvégzését 2015. augusztus 31. határidővel előírta;

- a forgalmi korlátozások megszüntetésre kerültek;
- a rálátási háromszög területének szabadon tartásáról gondoskodtak.
