ZÁRÓJELENTÉS

2014-230-4P
repülőesemény

Budapest (LHBP)
2014. június 10.

Boeing 737-600
TS-IOK

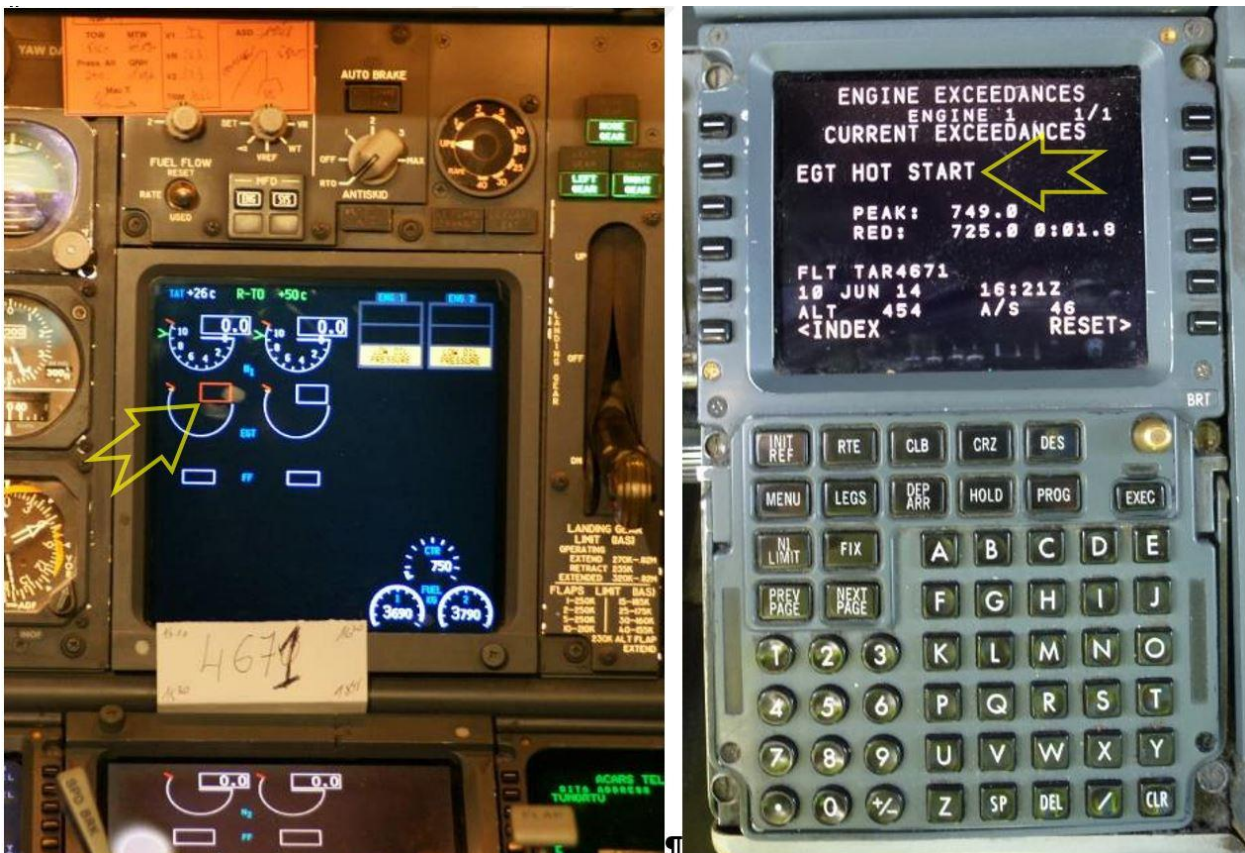
2. ábra: a repülőgép műszereinek kijelzése a hajtóművek leállítását követően

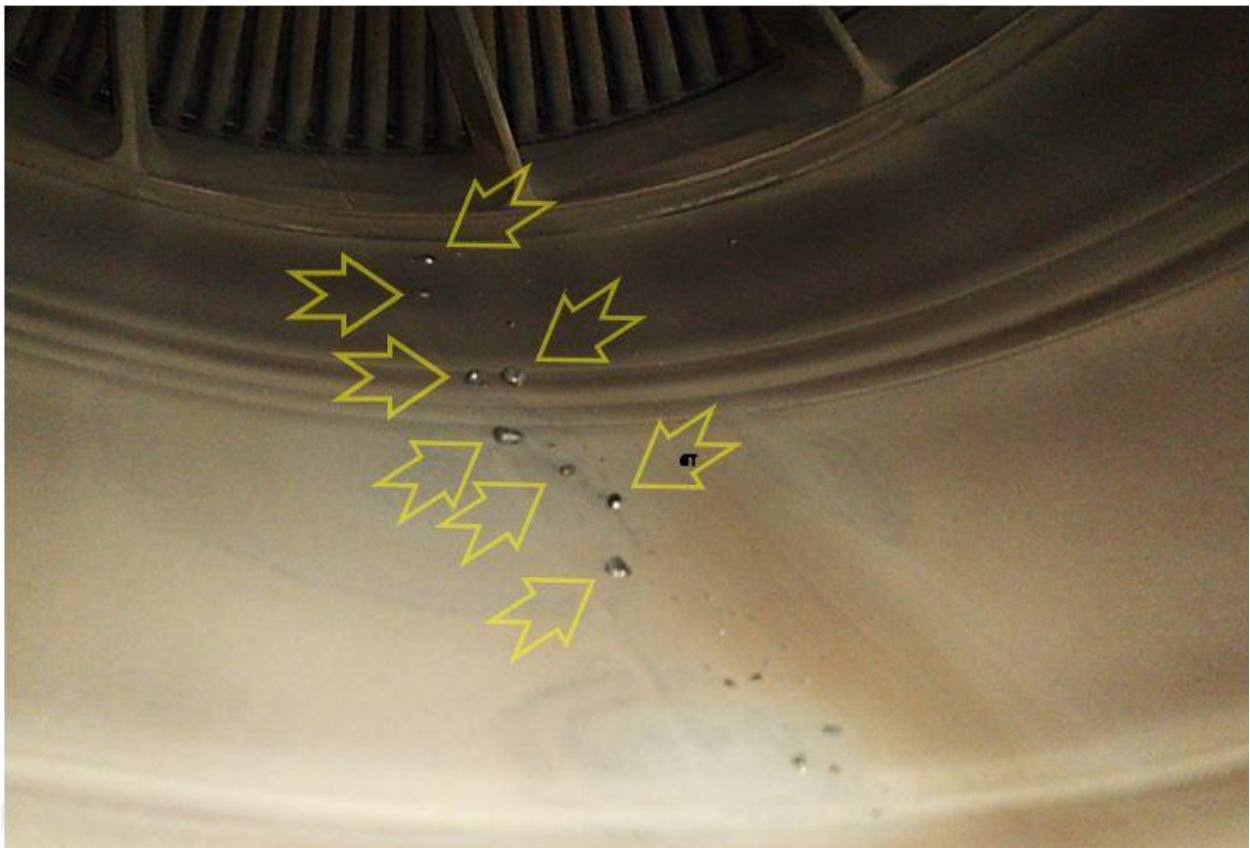
4. ábra: fémolvadék a №1 hajtómű fűvócsövében az esemény után

területére szállították őket. A légi jármű átvizsgálása során a meghibásodott hajtómű fűvocsövében olvadt fémtörmelékot találtak, ugyanakkor az FMC képernyőjén „EGT HOT START” hajtómű-indítási hibaüzenet volt látható, a felszállás időpontjával. A repülőgépet 17:20 – 17:30 között a 31L pályáról a 223-as állóhelyre vontatták. A „Bekövetkezett Légi jármű Esemény” riasztást 17:31-kor az érintettek értesítésével törölték. A 13R/31L futópálya akadály- és szennyezés mentességének ellenőrzését követően a futópályát 17:39-kor ismét megnyitották a forgalom számára.

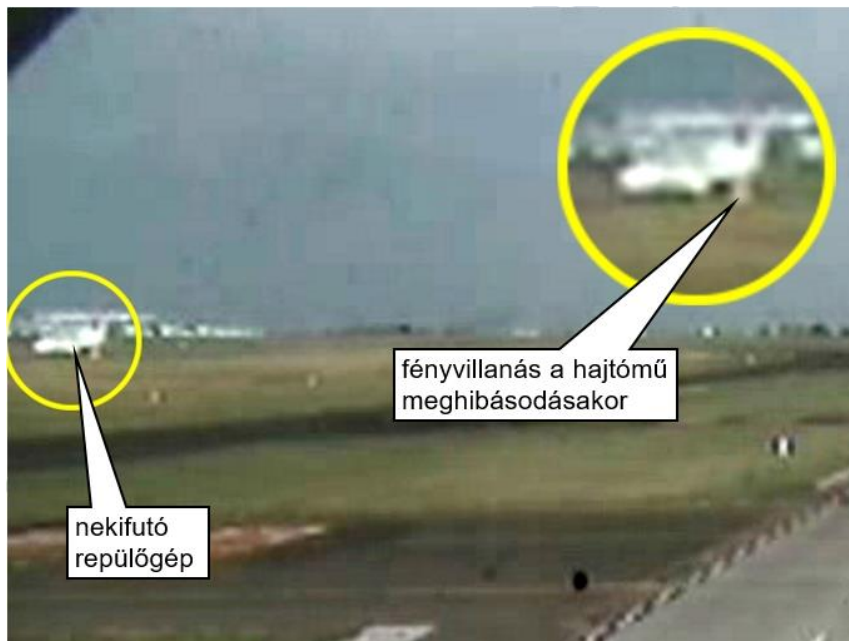
5. ábra: a meghibásodás pillanata egy térfelügyelő kamera felvételén

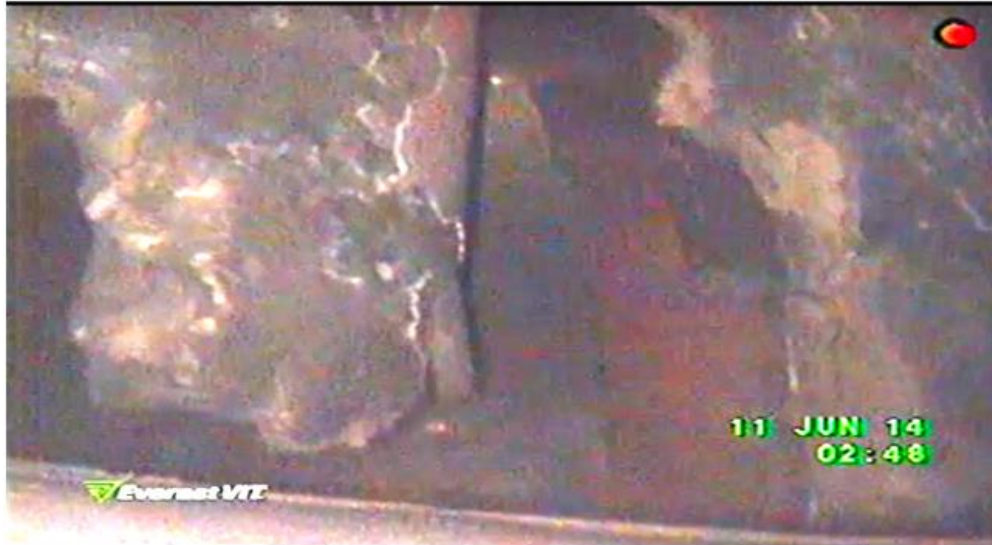
A légijármű bal oldali, № 1 hajtóműve súlyosan megrongálódott, cserére szorult.

7. ábra: az eseményt követő napon végzett boroszkópos vizsgálat során a sérült nagynyomású turbináról készült felvétel

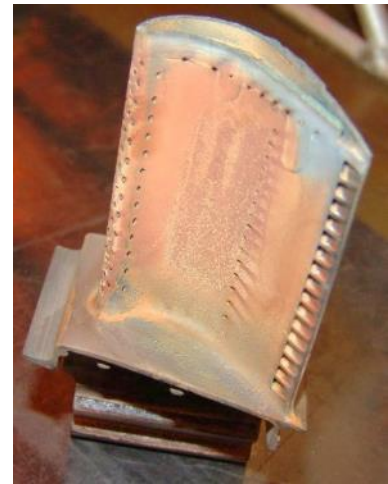
A meghibásodott hajtómű leszerelését és szétbontását követően elvégzett átvizsgálás során a nagynyomású turbina forgórész két lapátjának megmaradt csonkján fáradásos repedésekre utaló elváltozásokat találtak. A törési felületeknek pásztázó-elektronmikroszkóppal elvégzett vizsgálata során azt állapították meg, hogy a fáradásos repedések a lapátok belsejében lévő üreg belső felületétől indultak ki, és a használat során onnan terjedtek tovább a lapátok keresztmetszetében. Az említett üregek belső felületén a repedések kiindulópontjának közelében oxidált felületű légzárványokat (oxidation blisters) találtak

9. ábra: CFM56-7B nagynyomású turbinalapát

A hajtómű vizsgált meghibásodását a nagynyomású turbina forgórész egyik lapátjának fáradásos törése indította el, ami a budapesti felszállás során a hajtóművek teljesítményének növelésekor következett be. A lapát törése néhány pillanaton belül számos másik lapát töréséhez, a nagynyomású forgórész erős vibrációjához, a hajtómű pompázolásához, végül a turbina fokozatok durva túlmelegedéséhez és a hajtómű teljes leállításához vezetett. A lapátok letörött részei szilánkokra apróztak, és nagy sebességgel távoztak a fűvócsövön keresztül.

A Lufthansa Technik által a gyártó CFM cég szakmai támogatásával elvégzett vizsgálat megállapította, hogy a meghibásodott hajtómű nagynyomású turbinájának két lapátján is fáradásos törés nyomai találhatóak. A törést előidéző fáradásos repedések a turbinalapátok belsejében lévő üreg belső falától indultak és terjedtek tovább. A repedések kialakulását nagy – valószínűséggel – azok az oxidált felületű légzárványok (oxidation blisters) segítették elő, melyeket a repedések kiindulópontjának közelében találtak a turbinalapát anyagában.

A hajtómű váratlan meghibásodását a Budapest Liszt Ferenc Nemzetközi Repülőtéren 2014. június 10-én megkísérelt felszállás során a fent említett két lapát közül az egyiknek az eltörése okozta. A másik lapát eltöréséhez és a hajtómű egyéb károsodásaihoz vezető eseményláncolatot ez a lapáttörés indította el. Annak megállapítására, hogy a két fáradásos repedés által meggyengített lapát közül melyik törött el először, nincsen lehetőség, mivel a lapátok letörött darabjait, melyek az ütközések nyomait viselik, nem sikerült fellelni.

A nagynyomású turbina forgórész egyik lapátjának fáradásos törése néhány pillanaton belül számos másik lapát töréséhez, az ezáltal kiegyensúlyozatlanná váló nagynyomású forgórész erős vibrációjához, a hajtómű pompázolásához, végül a turbina fokozatok durva túlmelegedéséhez és a hajtómű teljes leállításához vezetett.

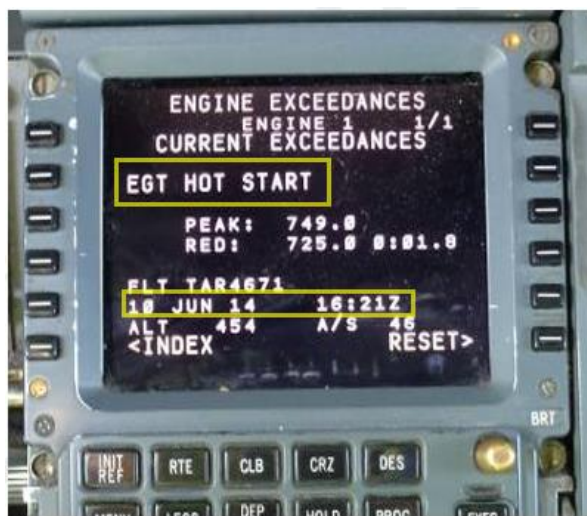
10. ábra: hibaüzenet az esemény után

A légi jármű fel volt szerelve MCDU egységgel. A rendszer az esemény után a №1 hajtóműre vonatkozóan az 9. ábrán látható „EGT HOT START” üzenetet tartalmazta a startmegszakítás időpontjával: „10 JUN 14 16:21Z”

A hajtómű gyártójától – az NTSB közvetítésével – kapott tájékoztatás szerint az üzenet tartalma az érintett hajtómű FADEC berendezésétől származik. Az üzenetet az EGT gázhőmérséklet 725 °C fölé emelkedése és az N2 fordulatszám ezzel egyidejű alacsony értéke generálja függetlenül attól, hogy a fordulatszám változásának tendenciája növekvő vagy csökkenő.

Az esemény után a pilótafülke FMC képernyőjén „EGT HOT START” hajtómű-indítási hibaüzenet volt látható a startmegszakítás időpontjával (16:21Z). A hajtómű gyártójától – az NTSB közvetítésével – kapott tájékoztatás szerint az üzenet tartalma az érintett hajtómű FADEC berendezésétől származik. Az üzenetet az EGT gázhőmérséklet 725 °C fölé emelkedése és az N2 fordulatszám ezzel egyidejű alacsony értéke generálja függetlenül attól, hogy a fordulatszám változásának tendenciája növekvő vagy csökkenő.

A Vb álláspontja szerint a hajtómű indítási rendellenességre utaló hibaüzenet egy olyan esemény után, ami nem hajtómű indítás során következett be alkalmas lehet arra, hogy megzavarja, lelassítsa az események vizsgálatát, az esetleges hiba megtalálását és kijavítását.

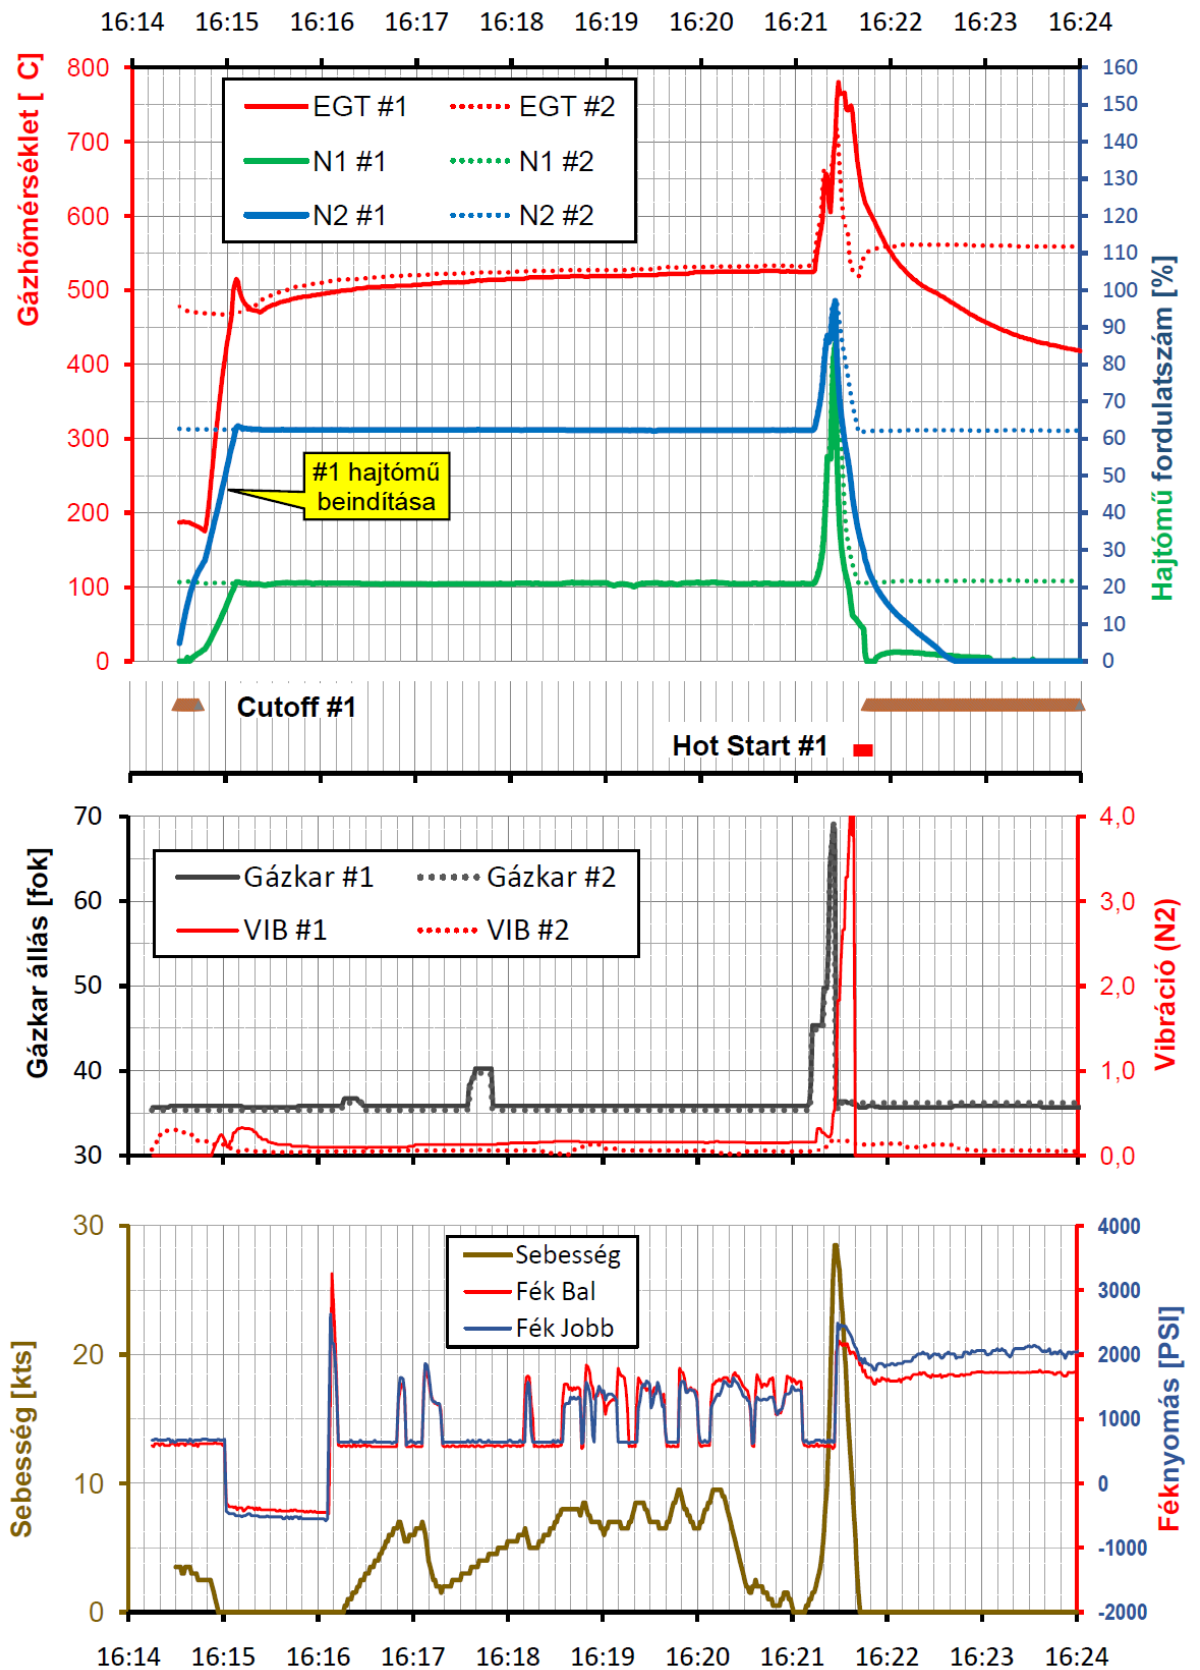
Az adatrögzítő felvétele 16:14:14-kor a №2 hajtómű beindításakor automatikusan elindult. A rögzített adatok egészen a felszállás előtti nekifutás megkezdéséig egy rutinszerű indulás képét mutatják, a hajtóművek beindításától a futópályára történt kigurulásig. A felszállás megkezdéseként 16:21:07-kor a pilóták kiengedték a kerékhékeket, és öt másodperccel később, 16:21:12-kor a gázkarok előretolásával megkezdtek a hajtóművek teljesítményének növelését. A hajtóművek fordulatszámja még növekedőben volt, amikor 16:21:25-kor bekövetkezett a №1 hajtómű meghibásodása. Ekkor a №1 illetve №2 hajtóművek nagynyomású forgórészének fordulatszámja (N2) 86% illetve 88% a kisnyomású forgórészek fordulatszámja (N1) 97% illetve 98%, a kiáramló gáz hőmérséklete 705°C illetve 707°C volt. A meghibásodást kísérő hangjelenség hatására a pilóták egy másodpercen belül elkezdtek visszahúzni a hajtóművek gázkarját, melyek 16:21:27-28 között elérték az alapjáratnak megfelelő helyzetet. A hangjelenséget három másodperccel követően, 16:21:28-kor a kerékhékek már teljes erővel működtek. A repülőgép 15 másodpercnyi lassulás után, 16:21:43-kor állt meg a futópályán.

11. ábra: az adatrögzítő információi a hajtóműindítástól a felszállás megszakításáig

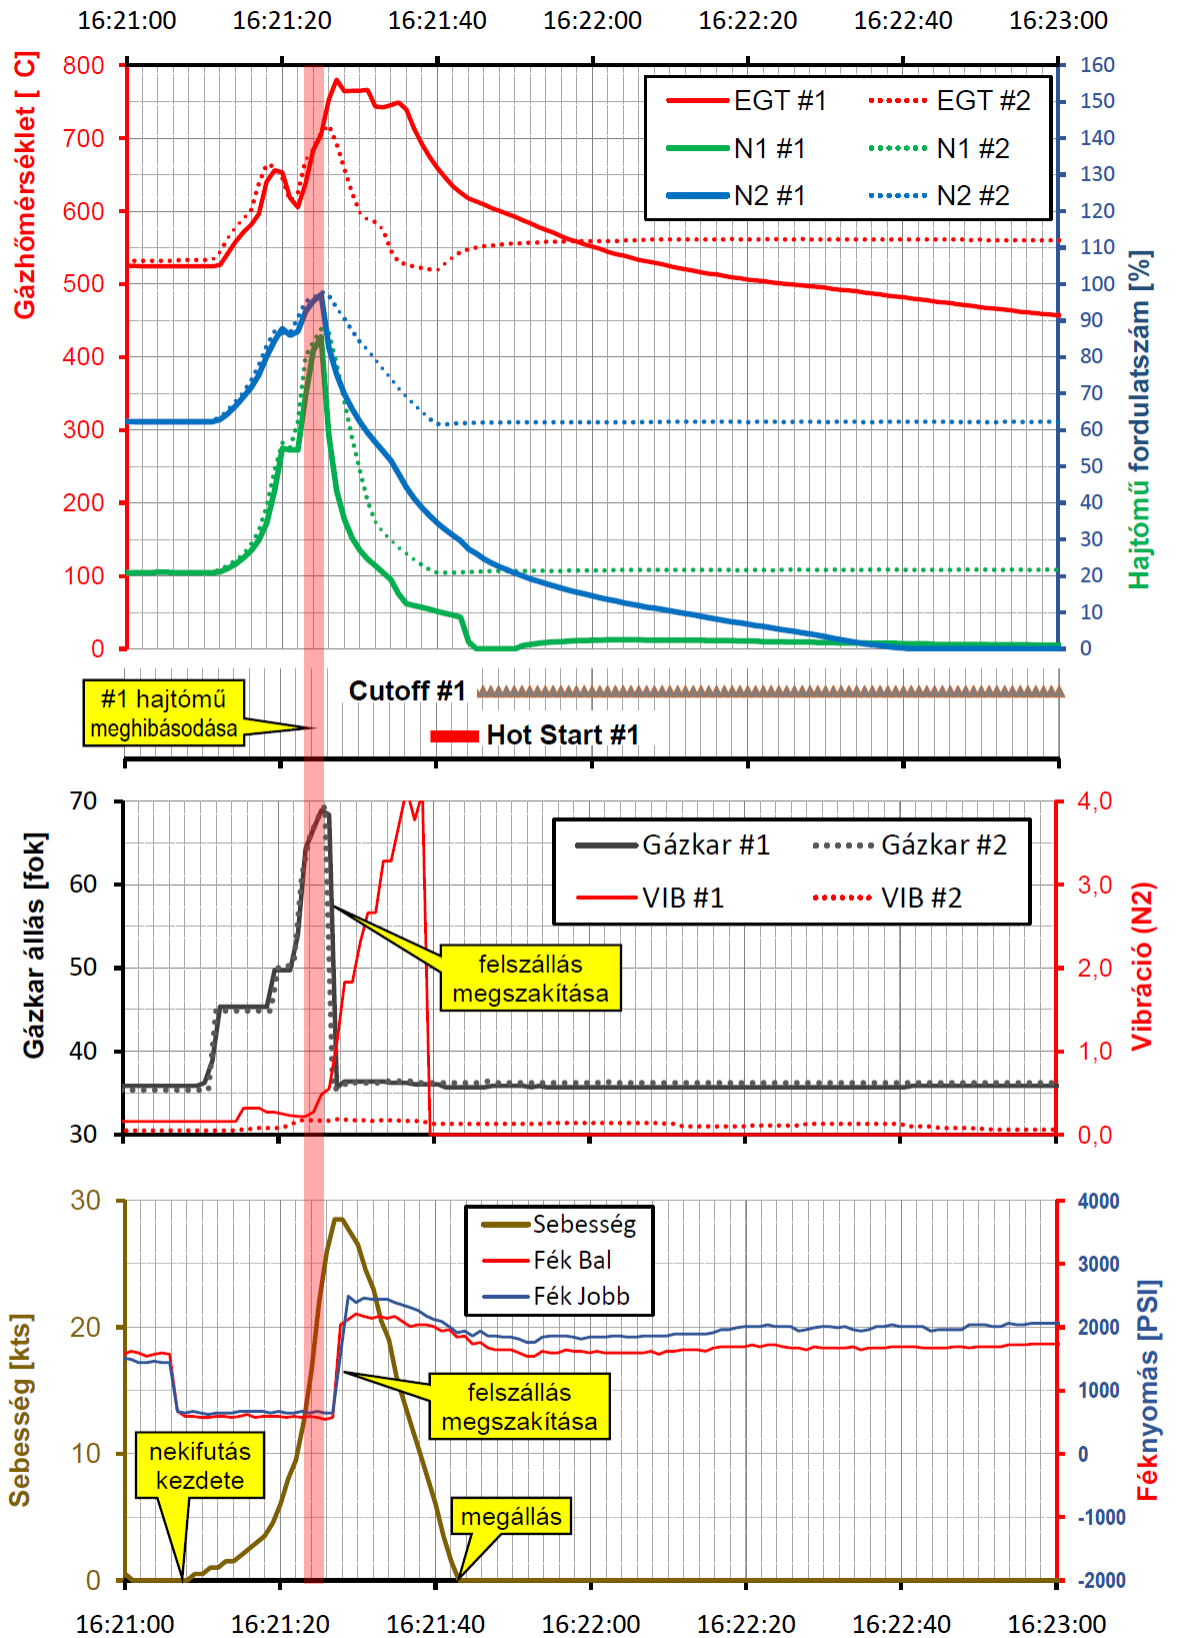
12. ábra: az adatrögzítő információi a felszállás megkezdésétől megszakításáig

A jobb oldali, №2 hajtómű teljesítménye a gázlevétel hatására csökkenni kezdett, és 16:21:40-kor elérte az alapjáratú értéket. A meghibásodott hajtómű nagynyomású forgórészének fordulatszáma már a gázkarok elmozdítása előtt, 16:21:25-kor csökkenni kezdett, és öt másodperc alatt 16:21:30-kor az alapjáratú érték alá került. A jóval nagyobb tehetetlenségű kisnyomású forgórész három másodperccel később, 16:21:33-kor lassult az alapjáratú fordulatszám alá. A №1 hajtómű kiáramló gázhőmérséklete a meghibásodás bekövetkezése után még két másodpercig tovább növekedett, és 16:21:27-kor elérte a 780°C-ot. Ezt követően még 10 másodpercen át, 16:21:37-ig 725°C felett maradt, miközben a №1 hajtómű nagynyomású forgórészének fordulatszáma 41%-ra csökkent. Az „EGT HOT START” hibaüzenet 16:21:40-kor jelent meg, és hat másodpercen át, 16:21:46-ig tartott. A pilóták 16:21:45-kor a leállító kapcsolóval leállították a №1 hajtóművet.

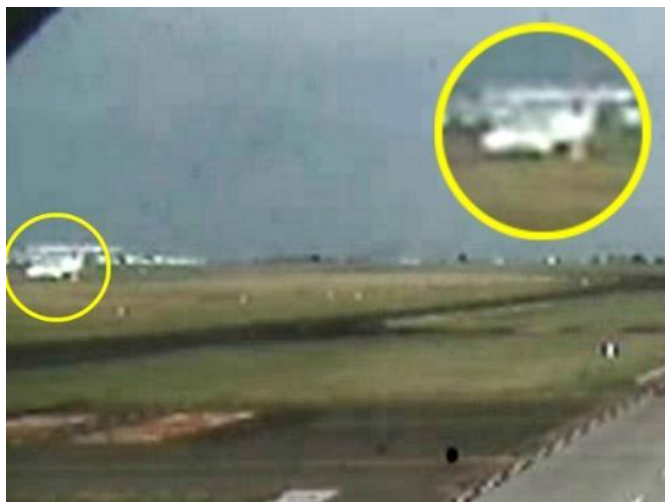
A meghibásodás pillanata. A hajtómű mögött fényes villanás látható.
