ZÁRÓJELENTÉS

2014-243-4P
Súlyos repülőesemény

Forró település külterülete
2014. június 19.

Cessna 150F
OK-DAN

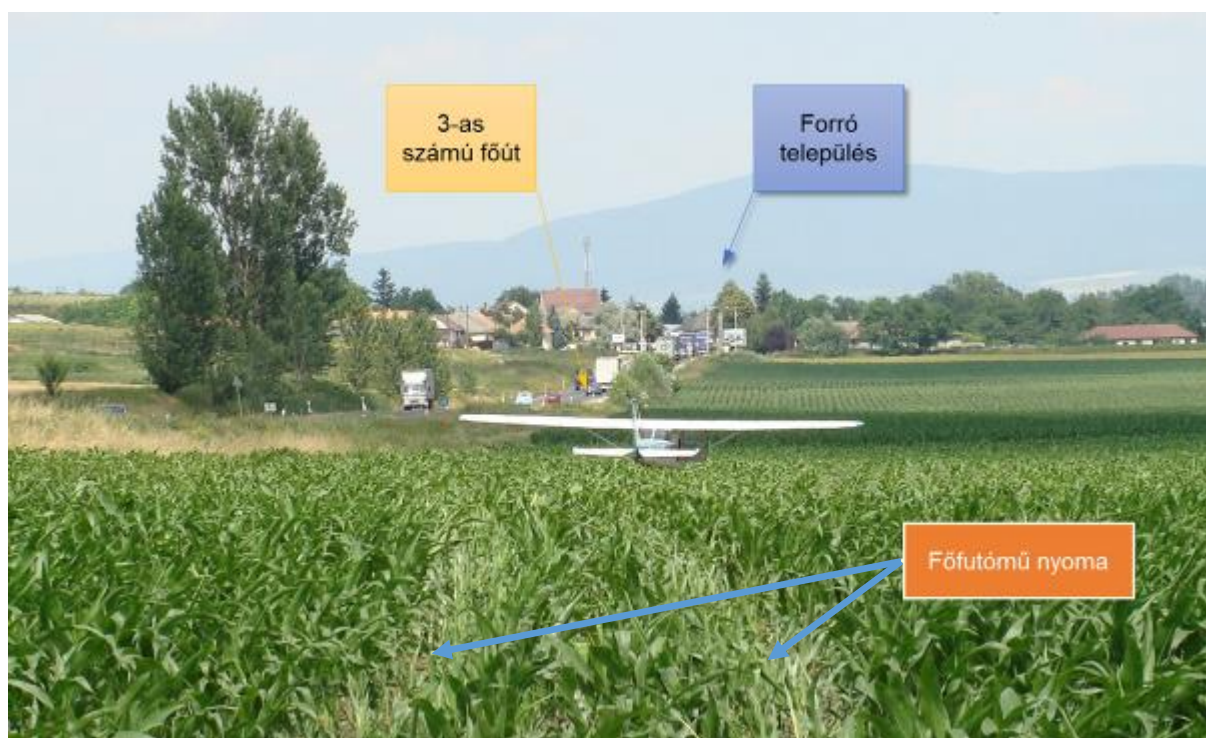
1. kép: az OK-DAN lajstromjelű repülőgép elhelyezkedése a megállást követően

A személyzetnek a terepreszállás helyének kiválasztásánál az 1. képen látható területek közül volt lehetősége választani. A 3-as számú főútvonalon jól láthatóan intenzív két irányú autóforgalom volt, illetve az úttest mellett közvetlenül bokrok és fák találhatóak, így ott nem volt biztosított a megfelelő akadálymentes terület a leszállás végrehajtásához. A főútvonal északnyugati oldalán (az 1. képen a főútvonaltól balra) egy aratás előtt álló száraz búzatábla volt található, amely a személyzet és a Vb szerint is túl nagy kockázatot jelentett volna a leszállást követően esetlegesen kialakuló tűz következtében. A leszállásra leginkább alkalmas területnek a főútvonaltól délkeleti irányban (az 1. képen a főútvonaltól jobbra) elhelyezkedő zöld terület tűnt megfelelőnek.

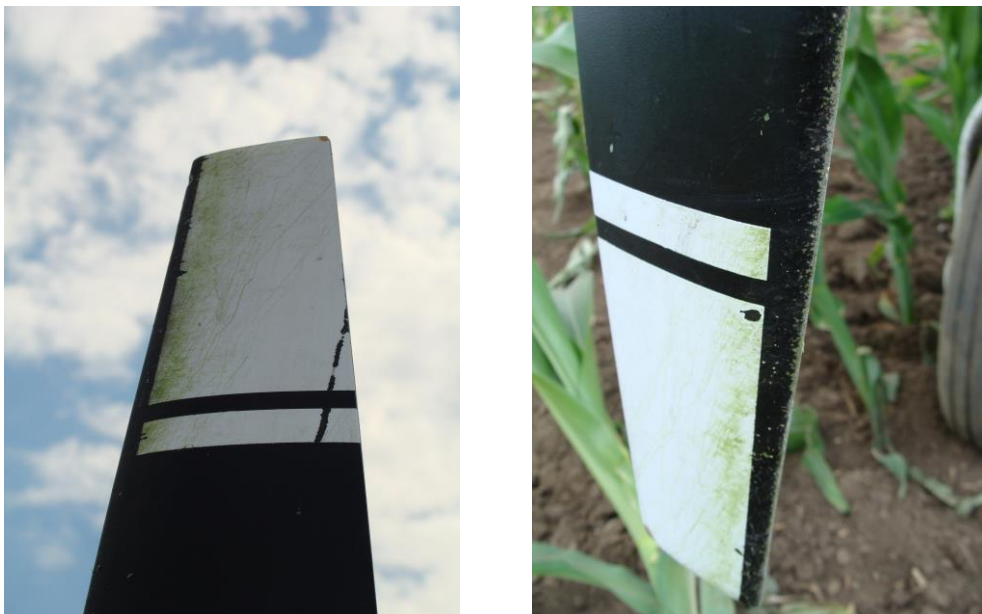
A Vb megvizsgálta a légcsvár tollait, amelyek külső szekciója a 3. és 4. fényképen látható. A légcsvár mindkét tollán egyértelműen látszik a zöld növényzet nyoma, amelyből megállapítható, hogy a légcsvár a leszállás során forgott, illetve a motor járt. A légcsvár által a növényzetben okozott kismértékű sérülések egyértelműen igazolják azt, hogy a forgó légcsvár kis motorteljesítményen üzemelt a leszálláskor, illetve az azt követő kigurulás során a megállásig.

3. és 4. kép: a légsavartollak külső szekcióján a növényzet nyoma a megállást követően
