# ZÁRÓJELENTÉS

2014-262-4

légiközlekedési baleset

SF-25C Falke

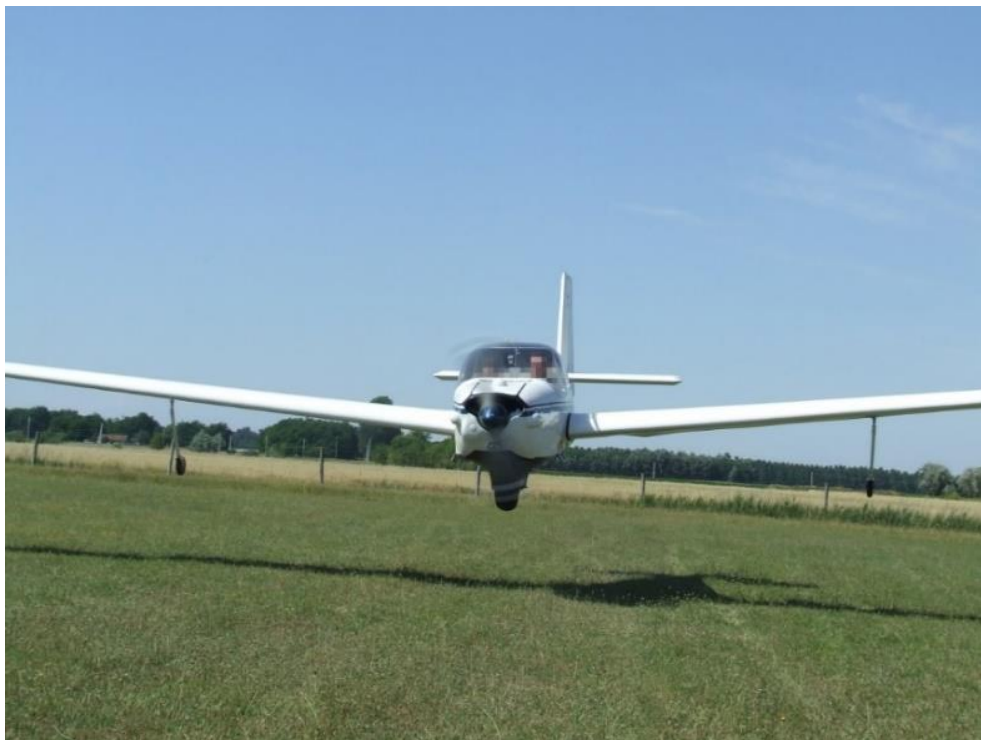
**2. ábra: az elütést közvetlenül megelőző áthúzás (forrás: Rendőrség)**

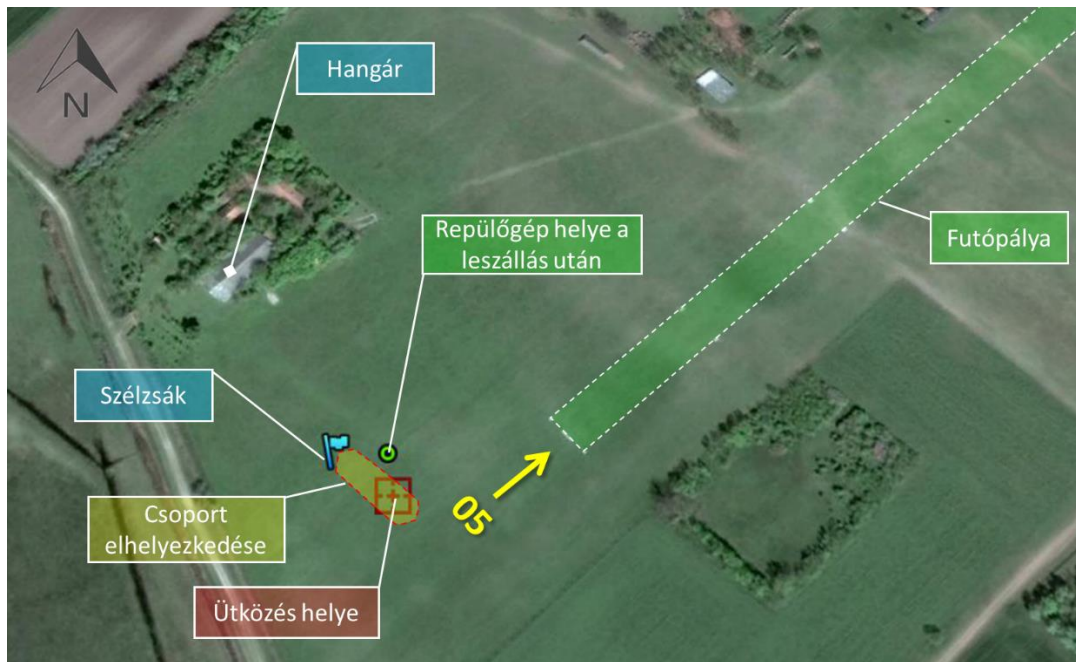
Az esemény időpontját és a csoport tagjainak helyzetét a Vb a tanúk elmondásaiból, a mentők, illetve a rendőrség jegyzőkönyvéből ismerte meg (4. ábra).

4. ábra: esemény rekonstruált helyszíne (térkép forrása: Google Earth)

A Vb mérése alapján a szélszák a futópálya szélétől (merőlegesen a futópálya tengelyvonalára) 35 méterre, a futópálya küszöbtől (a futópálya tengelyvonalával párhuzamosan) 75 méterre van (4. ábra).

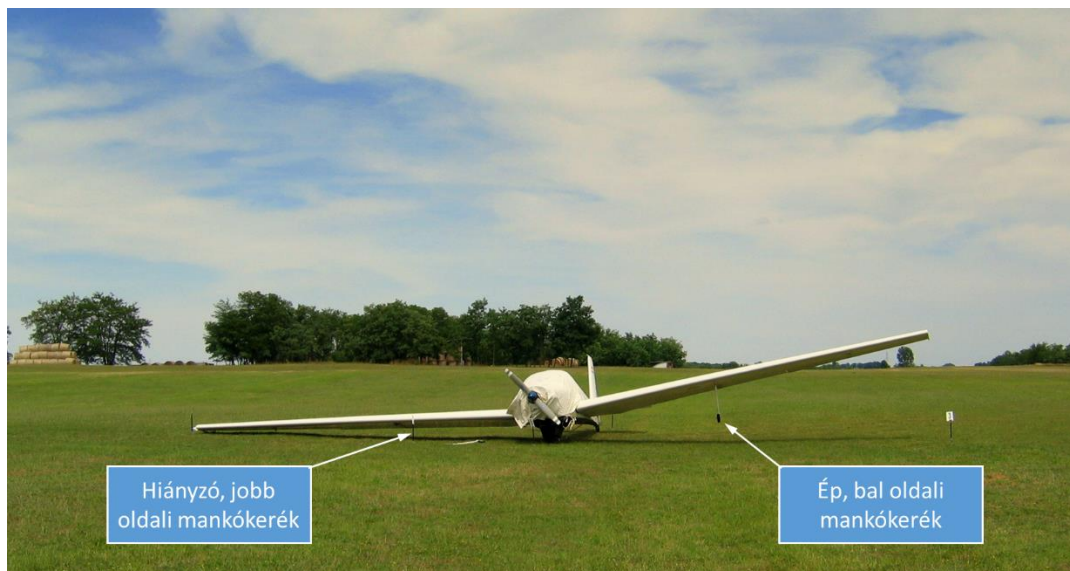
A légijármű a légiközlekedési balesetben kissé megrongálódott. A jobb szárny alatt lévő támasztó kerék kitört, a szárnyból a támasztó kerék bekötés kiszakadt, valamint a szárny borítása kis mértékben sérült (5. ábra).

5. ábra: a repülőgép leszállás utáni helyzete

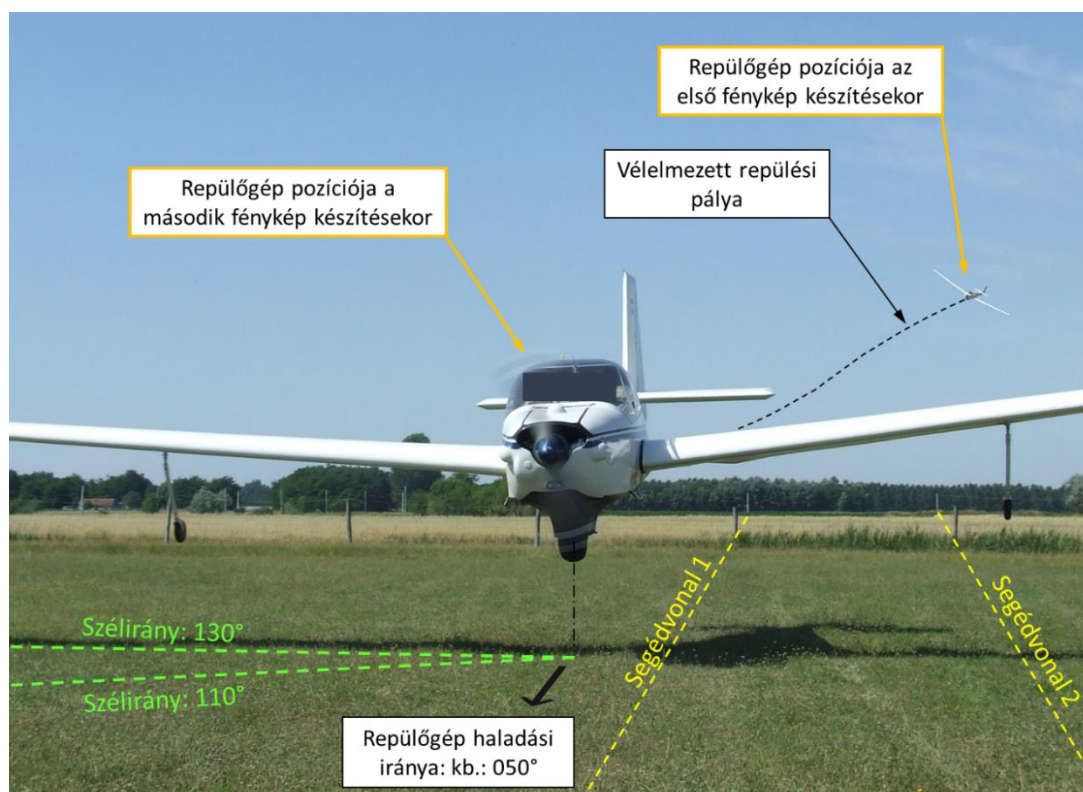
A Vb tanúvallomásokból ismeri, hogy a szélzsák környezetében gyülekező csoport már az első áthúzás alkalmával is ugyanazon a területen tartózkodott, mint az ütközéskor. A tanúk egybehangzó állítása alapján a gyülekező csoportból egyik személy sem változtatta meg oly módon helyzetét, amely az összeütközést elősegítette volna. Így a Vb álláspontja az, hogy a szélzsák környezetében tartózkodó csoport elhelyezkedése a pilóta számára ismert volt, ezért a futópályához viszonyított helyzete nem váratlan tényezőként alakult ki a repülés során.

7. ábra: a repülési útvonal meghatározása (fénykép forrása: Rendőrség)

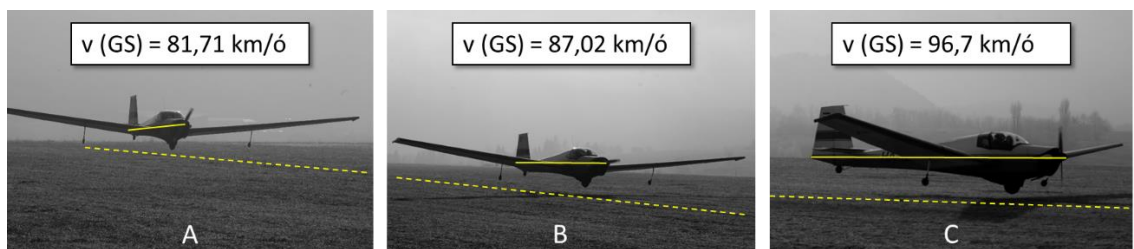
A Vb az elemzése során a légi jármű orr és farokrész bizonyos viszonyítási pontjainak helyzetét vette figyelembe, amelyet a 8. ábrán egyenes (sárga) vonallal jelölt. A Vb a bólintási helyzetet a vízszintes (8. ábrán - szaggatott vonal) és a repülőgép hossz tengelyének egymáshoz viszonyított helyzete alapján határozta meg. A próba adataiból látható, hogy vízszintes repüléskor különböző repülési sebességhez, más bólintási helyzet tartozik.

A mérések során a Vb 81,71 km/ó, 87,02 km/ó és 96,7 km/ó föld feletti sebességgel mozgó légi jármű bólintási helyzetét vizsgálta (1. táblázat). Az így készült képeket a Vb összehasonlította az ütközés megelőzően készített fényképpel. Mindezek alapján a Vb a repülőgép műszer szerinti sebességét az ütközés előtt 120 - 130 km/ó értékek között vélelmezi. Az így kapott érték a Vb álláspontja alapján nem felel meg a leszálláskor alkalmazott repülési sebességnek. Továbbá a Vb véleménye szerint a 0,5-0,7 m-en végzett repüléskor a 120 - 130 km/ó műszer szerinti sebesség biztosít olyan mértékű mozgási energia többletet, amely egy körülbelül 1,8 m-es akadály biztonságos függőleges elkerülését biztosítja.

8. ábra: SF-25C leszállási és repülési helyzete
