KÖZLEKEDÉSBIZTONSÁGI  
SZERVEZET

## **ZÁRÓJELENTÉS**

**2014-263-4P**  
**Súlyos repülőesemény**

**Skywalk Cayenne 4 M - siklóernyő**  
**gyári szám: SGCA4MG-0912-53602**

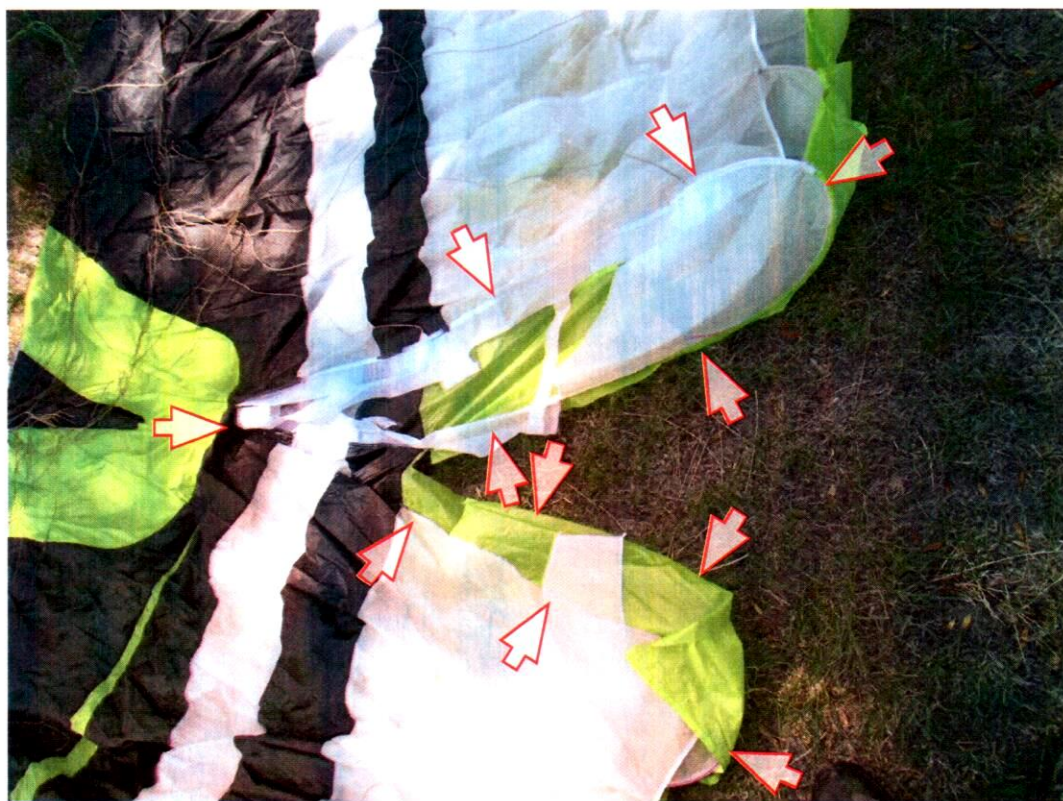
A siklóernyő egy frontstall visszanyílása után betekeredett és spirálba került. Néhány fordulat után (kb. 100 méter magasan) az A és B soron a galéria zsinórok egy része elszakadt, majd kb. 10 méter magasan a szárny anyaga is elszakadt a belépőéltől kezdődően a húr 1/3-ig.

**1. ábra** A siklóernyő kupolájának szakadása.

- a galéria zsinórok szakítószilárdsága kevesebb mint 30%-a (<10 daN) annak az értéknek amit a gyártó előír,
- a szárny anyagának szakítószilárdsága (kb. 40%-kal) alatta maradt a gyártó által előírtak,
- a két évesnél alig idősebb siklóernyő erősen kifakult, a zsinórok átlag feletti elhasználtságot mutattak. A gyártó feltételezése szerint az ernyő legalább kétszer annyit volt használatban (vagy legalábbis UV terhelésnek kitéve) mint amennyit maximálisan a felülvizsgálati intervallum megenged,
- két hónappal korábban az ernyő felülvizsgálaton volt egy magyar műhelyben. Ott azonban nem vizsgálták a zsinórok szakítószilárdságát, pedig azt a gyártó a felülvizsgálati utasításban előírja. A zsinórok és a szárny szakítószilárdságának vizsgálata ebben az időben kétséget kizáróan kimutatta volna az anyagok gyengeségét.

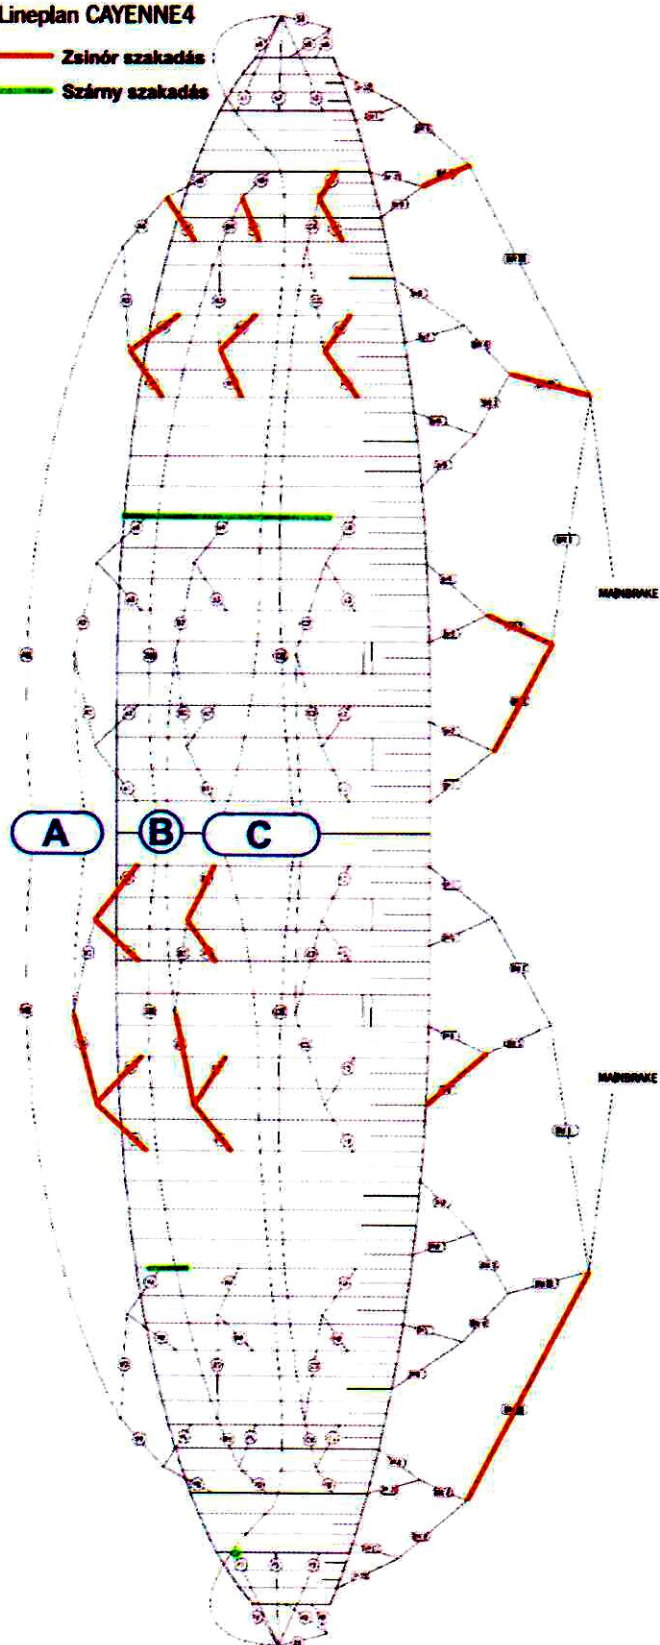
— Zsinór szakadás  
— Szárny szakadás

**2.ábra** A siklóernyő zsinórzatának sematikus rajza a szakadás és a szakadt zsinórok jelölésével.
