ZÁRÓJELENTÉS

2014-265-4

légiközlekedési baleset

SzD-48-3 Jantar Std 3 / Cessna 182F

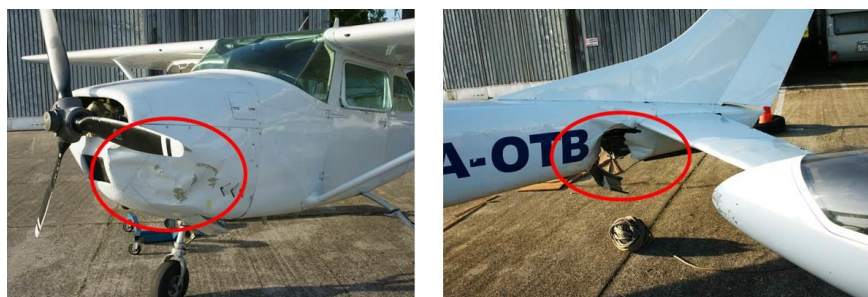
2. ábra: Cessna 182 típusú légijármű sérülései

A parkoló Cessna 182 típusú légijármű bal oldalán a motorburkolat deformálódott, valamint a vízszintes vezérsík előtt és alatt a törzs beszakadt, jelentősen ronccsolódott (2. ábra).

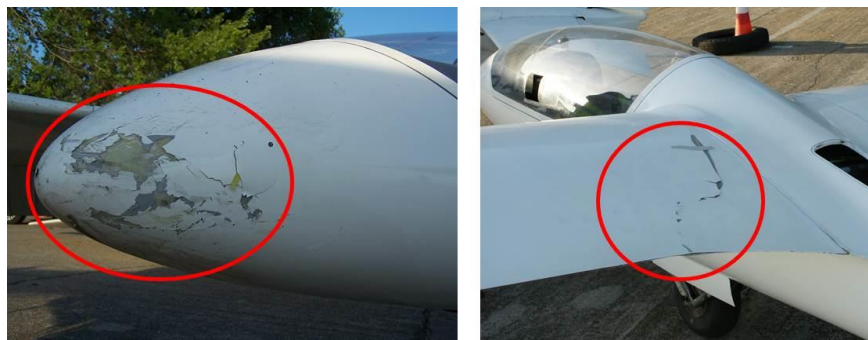
3. ábra: Jantar Std 3 típusú vitorlázó repülőgép sérülései

A Jantar Std. 3 típusú vitorlázó repülőgép orr része és kabinplexije, valamint bal szárnya jelentősen megrongálódott (3. ábra).

A megnövekedett sebesség miatt a földterülethez – kiguruláshoz és az akadályoktól biztonságos távolságban történő megálláshoz szükséges távolság is megnövekedett. Az akadályokig rendelkezésre álló távolság azonban már nem volt elegendő az azoktól biztonságos távolságban történő megálláshoz. Amikor a pilóta tudatára ébredt helyzetének, és fékezni kezdett, az már nem volt elegendő az ütközés elkerüléséhez. Mindennek következtében a pilóta repülőgépével nagy sebességgel ért a hangár előtti betonhoz, amire fölszaladva az ott parkoló Cessna 182 típusú repülőgéppel ütközött. Az ütközés eredményeként személyi sérülés nem történt, de a vitorlázó repülőgép nagy gurulási sebességéből adódóan mindkét légijárműben jelentős kár keletkezett (2.-3. ábrák).

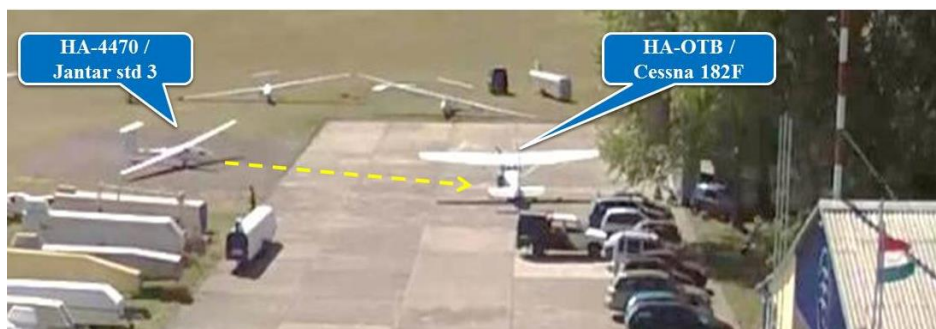
5. ábra: A vitorlázó repülőgép földetérésének pillanata az ütközés előtt

A kamera képe szerint, az ott parkoló légitársaságon kívül, az eset helyszínéül szolgáló előtérben az esetben érintett vitorlázó repülőgép érkezése előtt közvetlenül is jelentős forgalom (személyi és jármű) volt. Az érintett vitorlázó repülőgép megérkezésének, leszállásának (5. ábra) utolsó másodpercét és az ütközést is rögzítette a kamera. A képek tanúsága szerint a vitorlázó repülőgép délről északra, az akadályokkal szemben érkezik meg és ér földet, miközben a szél déli irányból fúj.

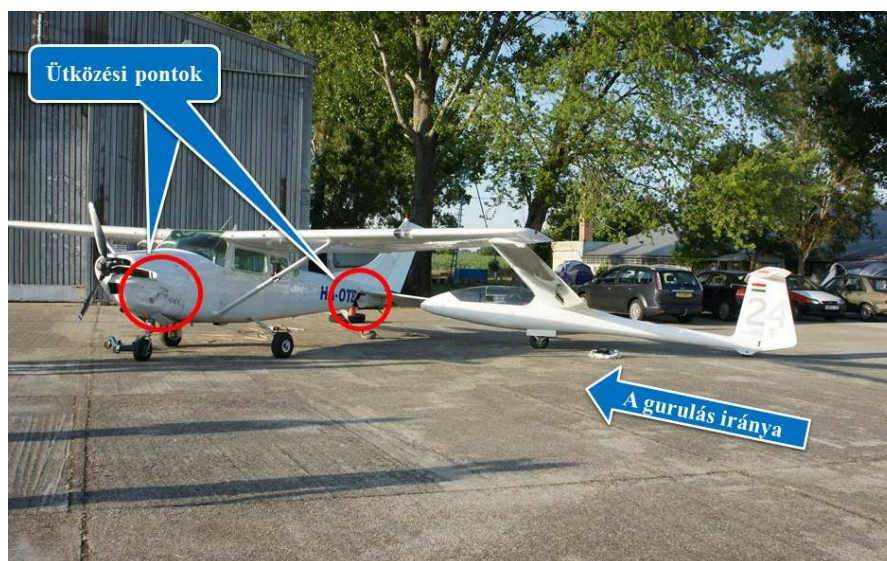
6. ábra: A gurulás, ütközés iránya és a sérült légitársaságok az eset helyszínén.

A helyszíni szemle során a sérült légitársaságok Dunaújváros Repülőtér hangárainak előterén - az ütközés helyszínén - voltak találhatóak.

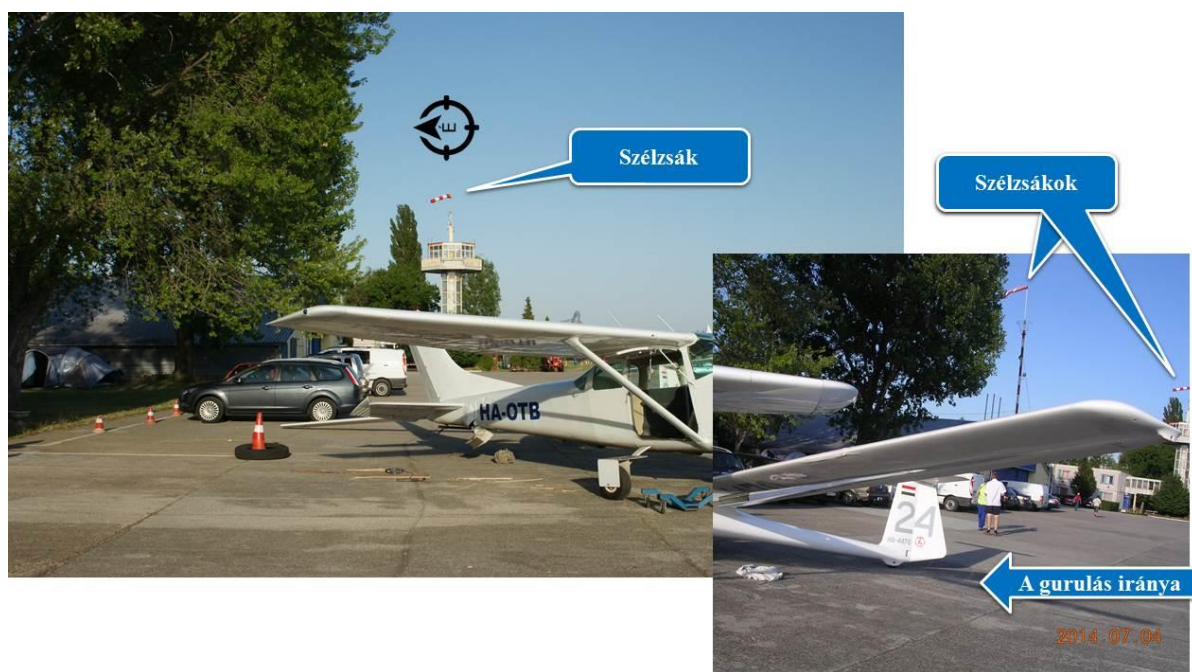
7. ábra: A szélzsákok állása a helyszínelés idején, valamint a gurulás, ütközés iránya.

A Vb által a helyszínelés során készített fotók, és az azon látható szélzsákok szerint a szél a helyszíni szemle idején délkeleti irányból fújt. Az ipari kamera által rögzítettek, a szemtanúk, és a pilóta elmondása alapján az eset és a helyszíni szemle idején a szél iránya és erőssége megegyezett, így megállapítható volt, hogy a pilóta a leszállást hátszélben hajtotta végre.
