Az esemény ismertetése

Esemény besorolása:		légiközlekedési baleset		
Esemény időpontja:		2014.07.13., 12:25LT ¹		
Esemény helye:		Őcsény Repülőtér (LHOY); Magyarország		
Légijármű típusa, lajstromjele:		Cessna T-210J, HA-KLA		
Légijármű gyártási éve, sorozatszám:		1968, T210-0404		
Hajtómű(vek) száma, típusa:		1 db, Continental TCM TSIO-520-H (H)		
Repülés célja:		egyedi légiszállítás (SPO), vitorlázórepülőgép vontatás		
		személyzet	utás	más érintett
Személy(ek)	száma:	1	0	0
	sérült:	súlyos, életveszélyes	-	-
Rongálódás:		légijármű: jelentősen megrongálódott		
Parancsnok jogosítása, képesítése:		PPL(A) ² , NVFR ³ , SEP(Land) ⁴ , TOWING S+B ⁵ , GPL ⁶ , GR ⁷ , FI(G) ⁸		
Parancsnok kora, állampolgársága:		48 éves, magyar		
Parancsnok repülési tapasztalata		összes	típuson	utolsó 90 nap
repült óra (a pilóta repülési naplója szerint):		1 018 óra 57 perc	nincs adat	6 óra 34 perc
Információ forrása:		bejelentés, helyszíni szemle, tanúk, dokumentumok, pótszemle

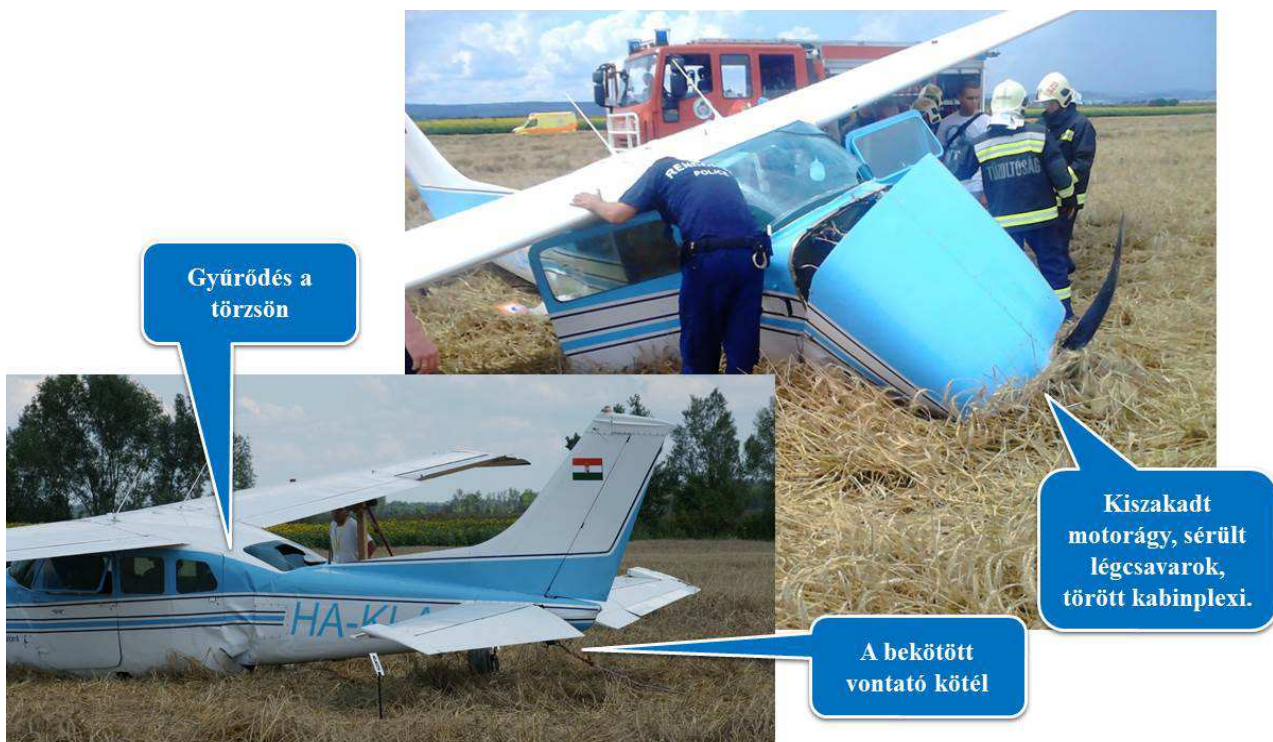
A vontató motoros repülőgép az Őcsényi repülőtér futópályájának déli végétől 800 m-re délkeletre szállt le. A leszállás során a légi jármű orrfutója és jobb főfutója kitört, bal főfutója benti helyzetben sérült. A légi jármű motorágya kiszakadt, a légszavartollak sérültek, a törzs behullámosodott, illetve alsó része a futóakna-ajtókkal gyűrődött. A szélvédő és az ablakkeret sérült, a műszerfala megrongálódott. A bal első ülést a tűzoltók a mentés során kivágták. A Vb a helyszíni szemle során megállapította, hogy a vontatókötél nem került leoldásra.
