KÖZLEKEDÉSBIZTONSÁGI  
SZERVEZET

## **ZÁRÓJELENTÉS**

**2014-290-4P**  
**LÉGIKÖZLEKEDÉSI BALESET**

**SZD-22 „Mucha”**  
**HA-4235**

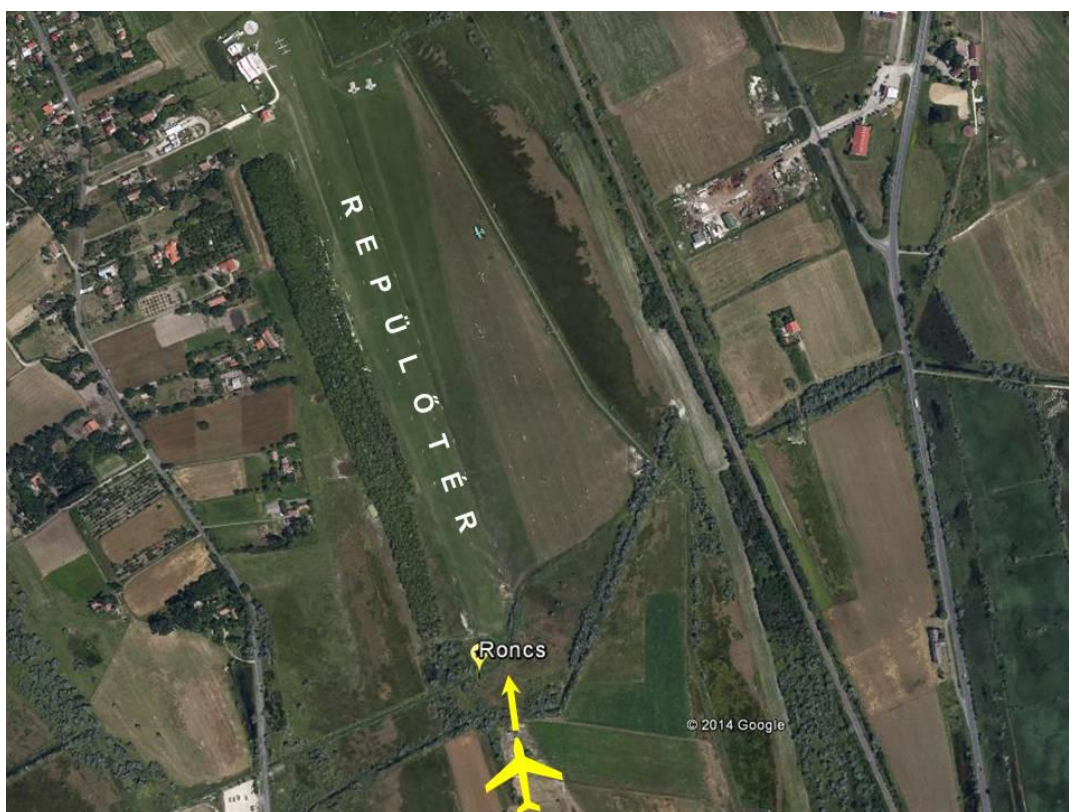
1. ábra: A repülőgép roncs elhelyezkedése a Szatymaz repülőtérnél

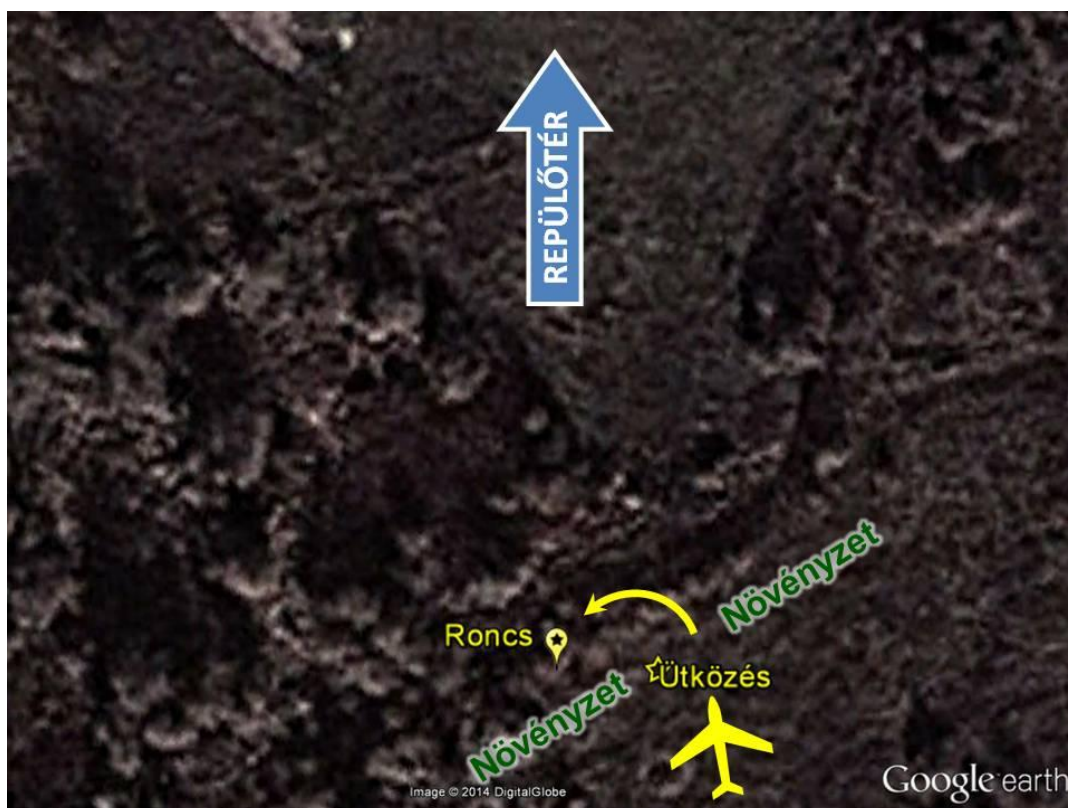
A repülőgép bal szárnyvége 8-10 méteres magasságban beleakadt a növényzetbe. A bal szárnyat visszafogó erő hatására a bal szárnyvéget lezáró áramvonalzó idom leszakadt, a gép a levegőben bepördült, és a bozótos területre zuhant.

2. ábra: A repülőgép mozgása a növényzettel való ütközést követően

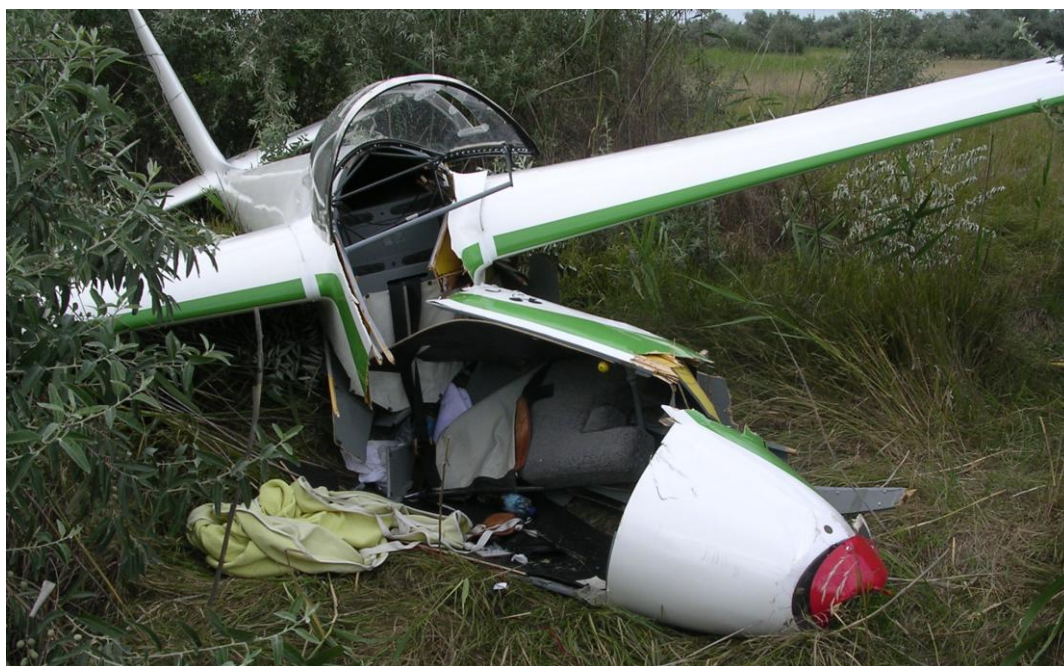
A bal szárny kiszakadt, a törzs darabokra tört, a pilótafülke szinte megsemmisült.

3. ábra: A repülőgép törzs első részének sérülése

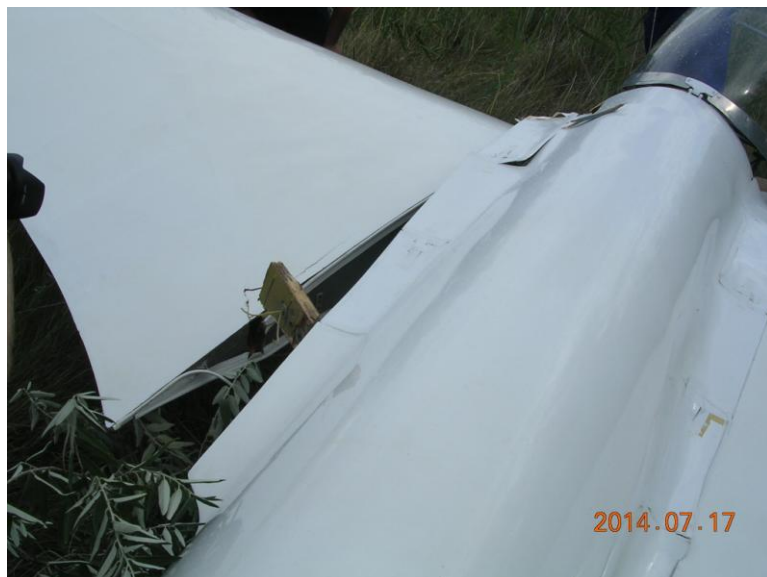
A repülőgép maradványainak hossz tengelye az eredeti menetiránytól balra, azzal 130 – 140 fokos szöveget zárt be. A bal szárnyvégről hiányzott a lezáró áramvonalzó idom. Az idom az ütközés helyétől nem messze, a sűrű növényzet között volt megtalálható. A törzs hátsó része mintegy 15 fokos szögben elcsavarodott. A szárnyak a becsapódáskor fellépő hosszirányú gyorsulás hatására előre felé elmozdultak. A bal szárny kiszakadt. A pilótafülkét tartalmazó csónaktest a kabintető alatt

4. ábra: A repülőgép bal szárny-bekötésének sérülése

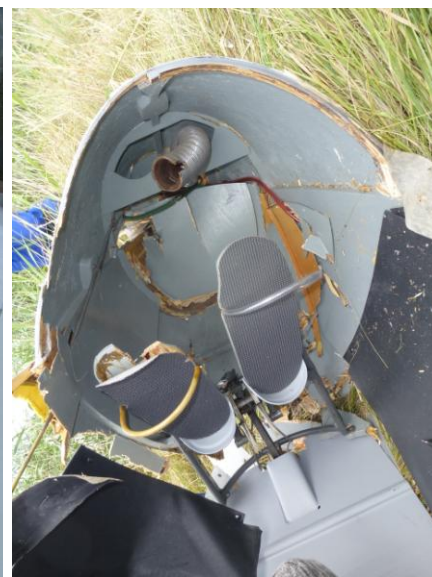
szinte teljesen levált a törzsről, és 75-80 fokban jobbra elcsavarodott. A pilóta a baleset után a kabintető és a csónaktest jobb oldala között keletkezett résen keresztül hagyta el a repülőgépet.

5. ábra: A repülőgép orr-rész sérülése
