# **ZÁRÓJELENTÉS**

**2014-293-4P**

## **LÉGIKÖZLEKEDÉSI BALESET**

**Apollo C4M**

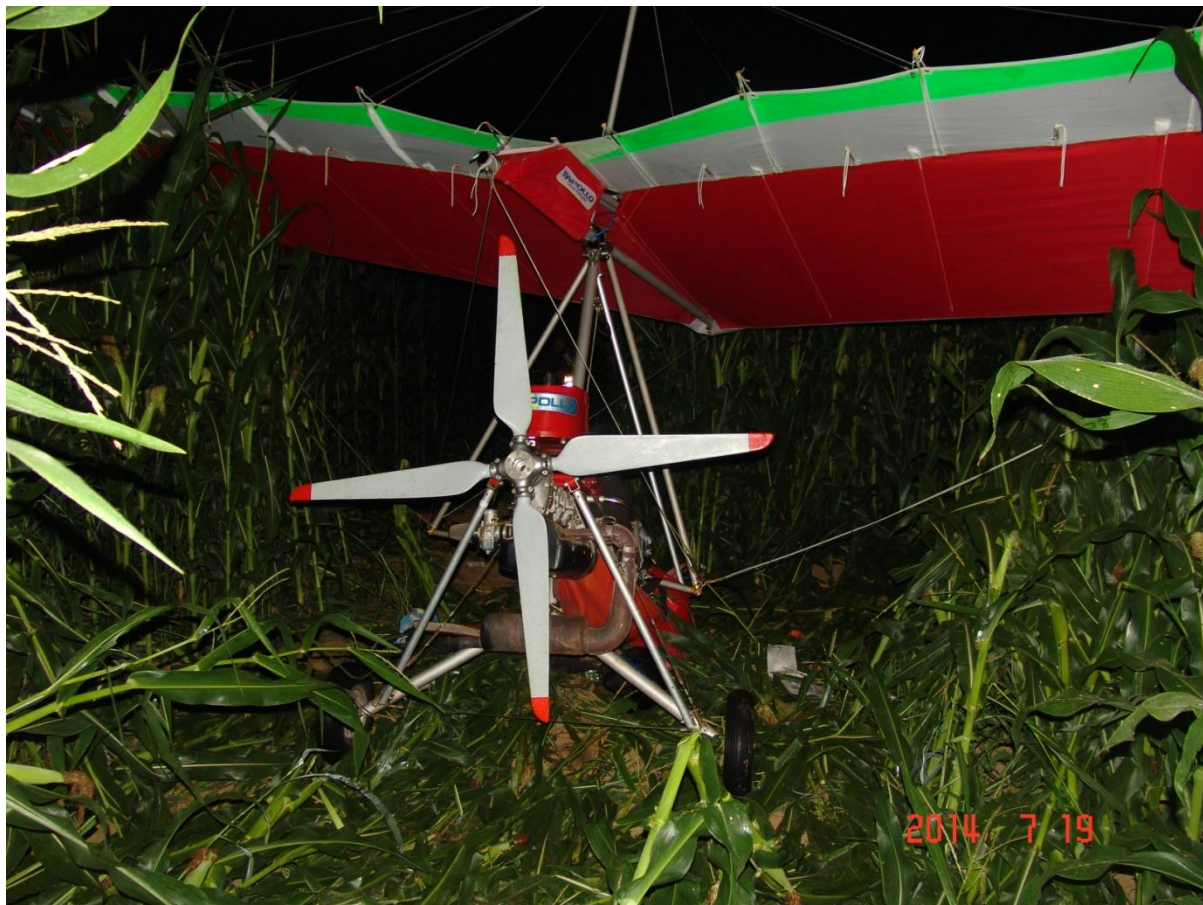
A légiközlekedési balesetben megsérült légijármű Attala külterületén a WGS 84 N46.382567 E18.072333 koordinátájú helyen, a mellékletekben az 1. számú képen látható helyzetben volt megtalálható. A légijármű orr iránya a földön nyugalomba kerülve kb. 270° volt.

A légijármű főfutói és a futókat összekötő merevítő elakadt a kukoricában és orra buktatta a trájkot. A trájk ennek következtében orral a földnek ütközött, az ütközés következtében az orr része sérült.

1 számú kép: a légi jármű helyzete a földön.
