# ZÁRÓJELENTÉS

2014-333-4

repülőesemény

Saab JAS39 Gripen / Boeing 737-800

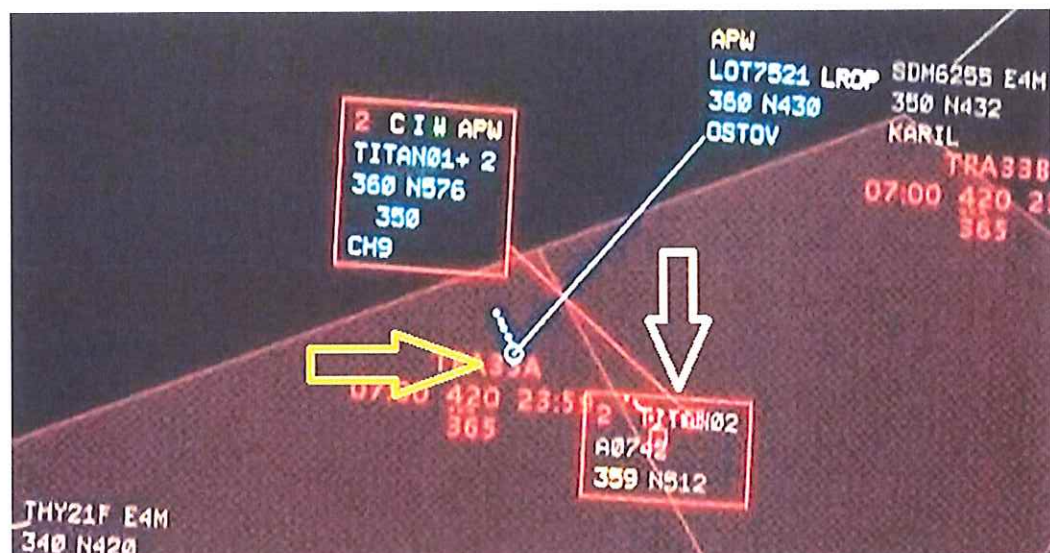
2. ábra: A LOT7521 járat és a TITAN01 kötelék helyzete, amikor a katonai irányító utasítást adott a FL380-ra történő emelkedésre

A TITAN02 hívójelű légijármű azonban nem emelkedett FL380-ra hanem FL360-on vízszintes jobb fordulóra kezdett, amivel a LOT7521 járatot keresztező irányra került.

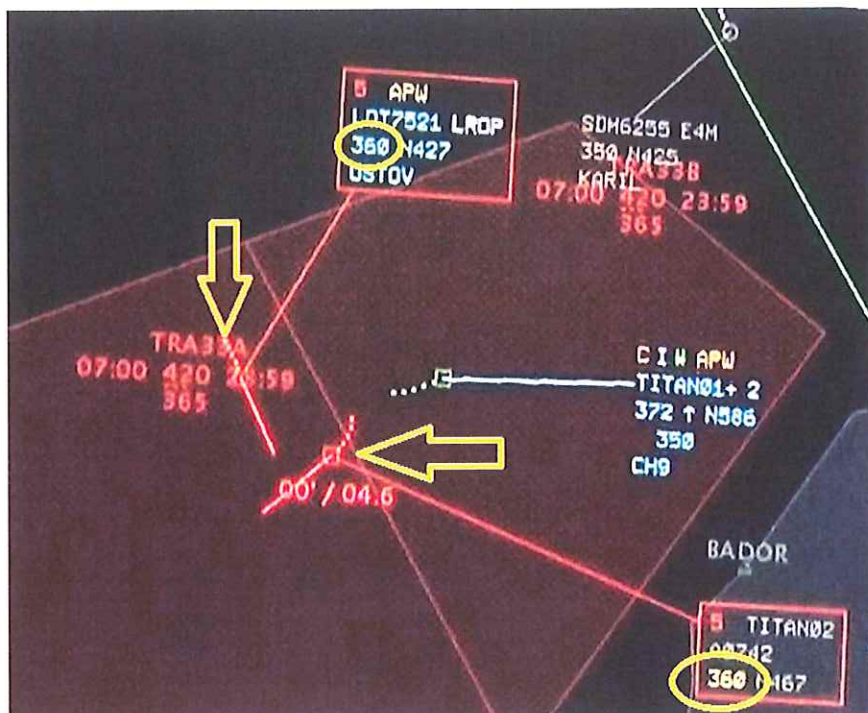
07:24:40 órakor az ACC ET szektor radar képernyőjén STCA riasztás jelent meg a LOT7521 és a TITAN02 között, mely utóbbi még mindig FL360-on, jobb fordulóban volt (3. ábra).

3. ábra: STCA riasztást az ET EC képernyőn a LOT7521 és a TITAN02 között

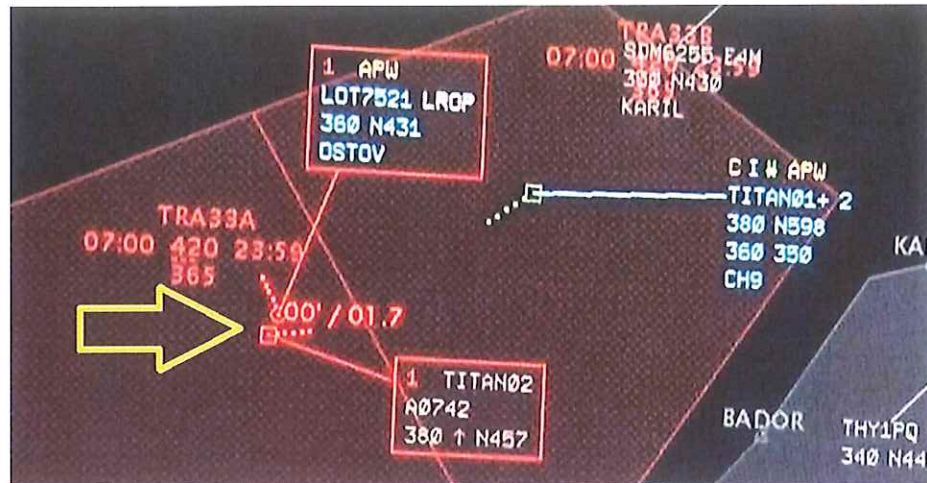
A TITAN02 07:24:45 órakor kezdte meg az emelkedést és 07:25:25-kor érte el a 380-as repülési szintet, amivel helyre állt a szükséges elkülönítés (4. ábra).

4. ábra: A LOT7521 és a TITAN02 légitárművek helyzete akkor, amikor létrejött az előírt magassági elkülönítés
