# ZÁRÓJELENTÉS

2014-336-4P

Légiközlekedési baleset

IS-28B2 „Pipiske”

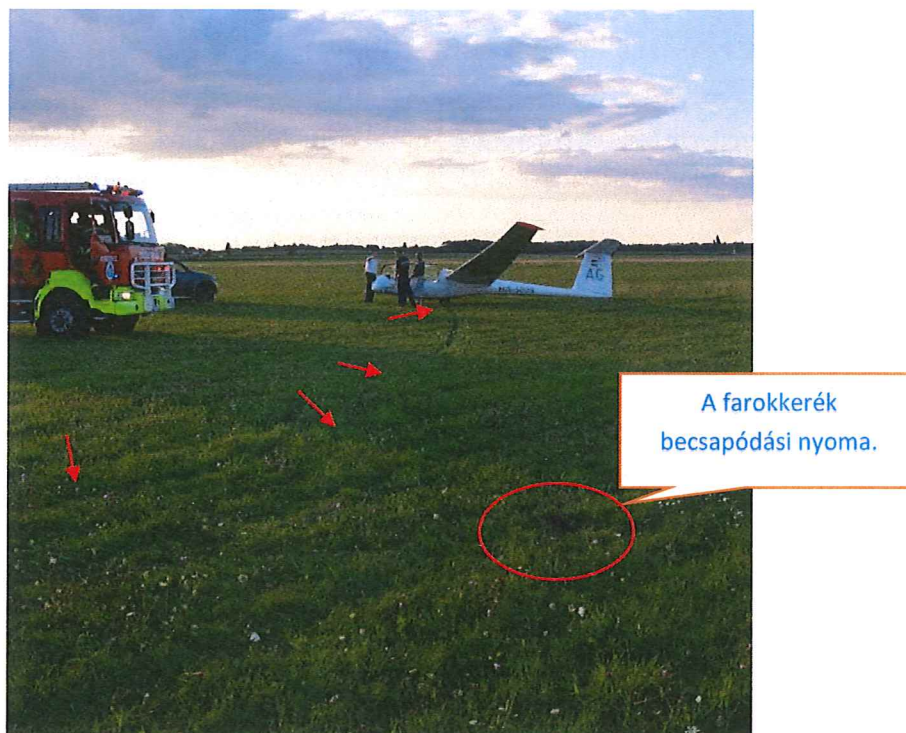
A lebillent repülőgépnek először a bal szárnyvége, majd farokrésze, végül pedig a törzs főfutó előtti alsó része valamint az orrkúpja csapódott a földnek, és a főfutón való néhány méter csúszás után nyugugalomba került (2. ábra).

2. ábra A főfutón való néhány méteres csúszás nyomai a nyugalomba került repülőgéppel.  
(Fotó: PZ Nyíregyháza)

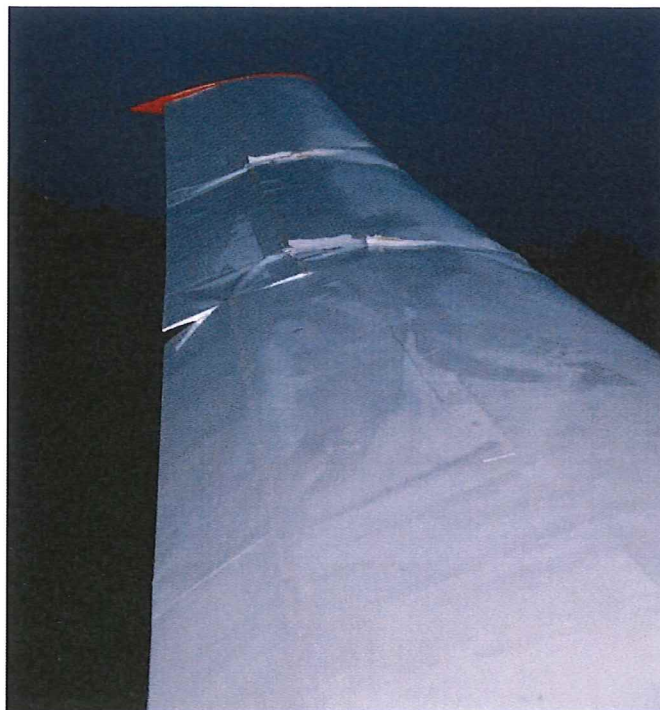
Az eset során először a vitorlázó repülőgép bal szárnyvége, majd farokrésze, végül pedig a törzs főfutó előtti alsó része és az orrkúp csapódott a repülőtér kemény, füves talajának. A talajnak csapódás során a balszárnny jelentősen deformálódott (4.ábra), a farokrész megsérült (5.ábra), az orrkúp letört (6.ábra), a törzs kabin alatti alsó része és főfutó mögötti alsó része is jelentősen deformálódott (6.-7.ábrák), az első műszerfal kibukott a helyéről (8.ábra).

4. ábra A deformálódott balszárnny

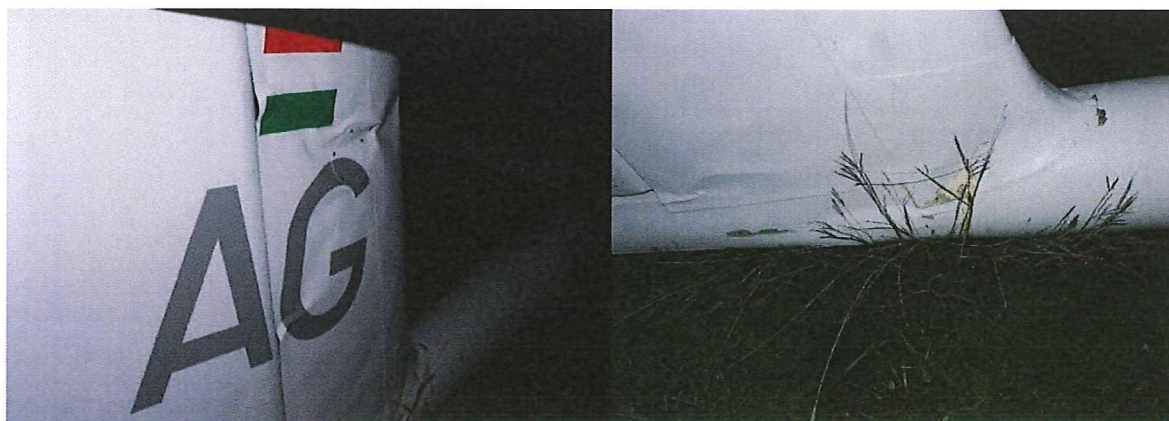
5. ábra A repülőgép sérült farokrésze

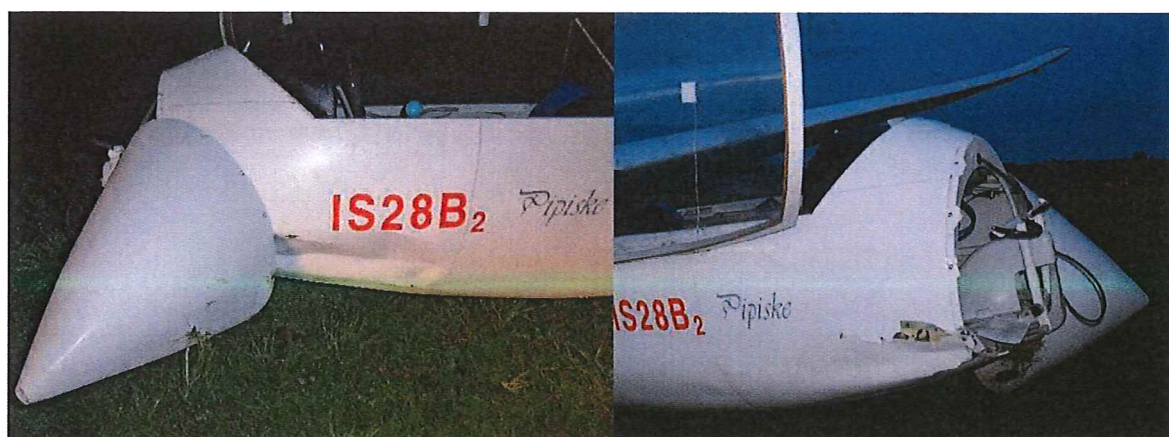
6. ábra A sérült repülőgép orr része a letört orrkúppal

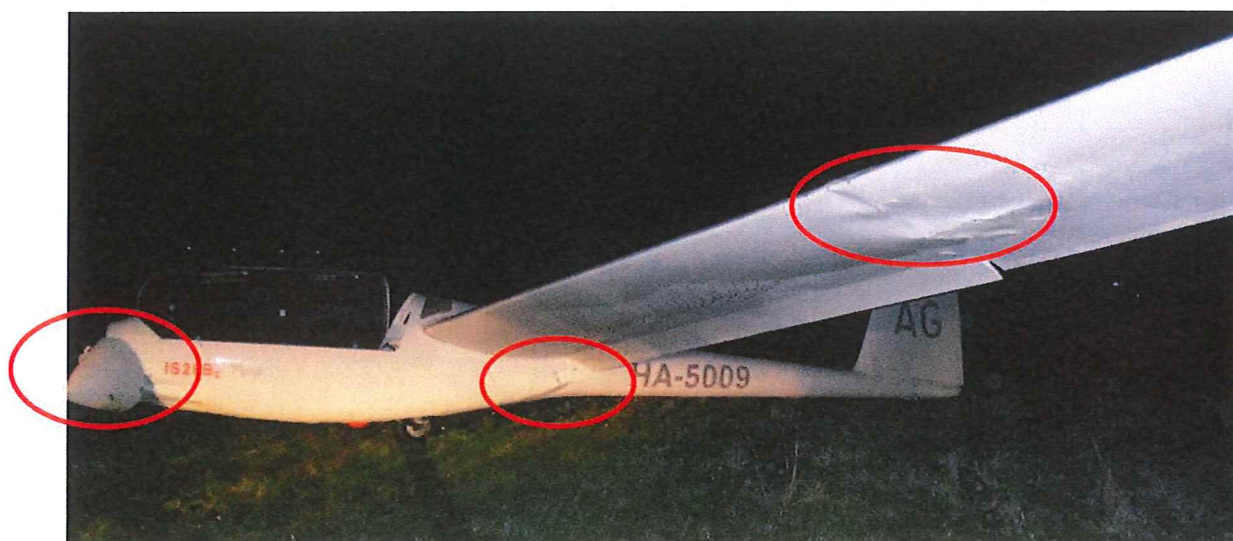
7. ábra A több helyen sérült repülőgép

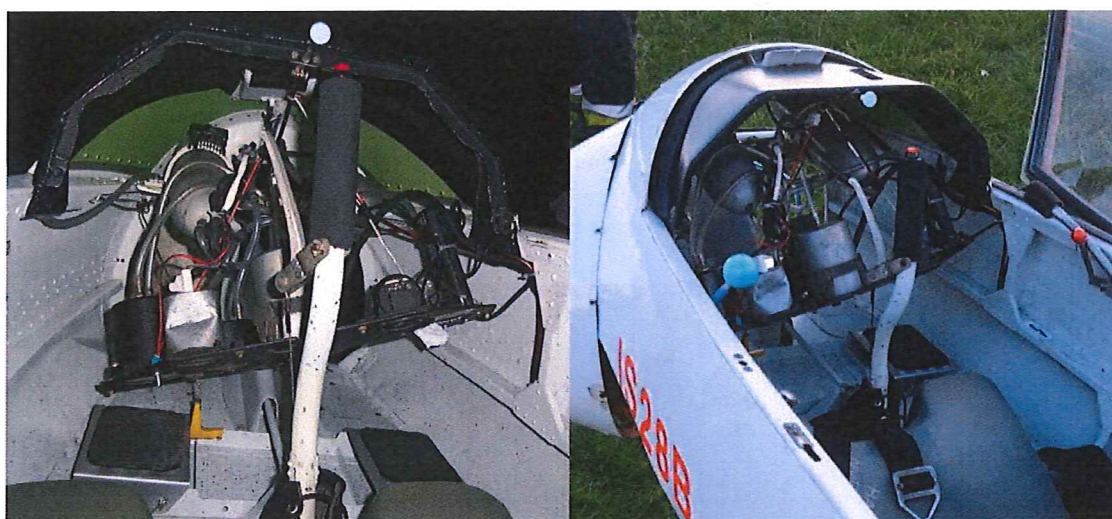
8. ábra A helyéről kibukott műszerfal

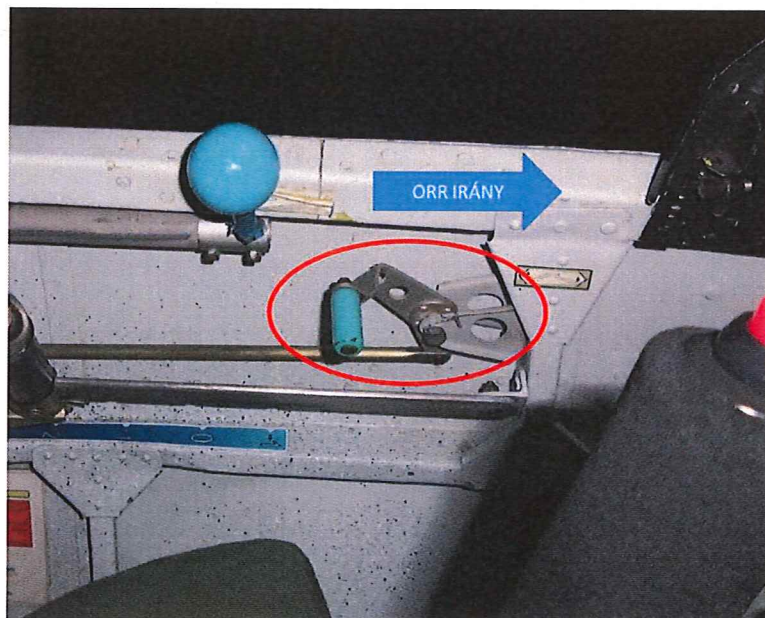
A Vb a helyszíni szemle során a magassági trimm (a magassági kormány kormányerő csökkentő) vezérlő kart „faroknehéz” helyzetben találta (9.ábra). A Vb-nek a vizsgálat során tudomására jutott további információk alapján azonban nem volt hitelesen megállapítható, hogy ez az állapot a balesetkori helyzetnek megfelelő volt-e, vagy a kabinban ülő személyek kiszállása, mentők általi kiemelése során, vagy esetleg azt követően került ilyen pozícióba.

9. ábra A magassági trimm (a magassági kormány kormányerő csökkentő) vezérlő kar helyszíneléskori állása

- a repülőgép esetlegesen farokra trimmelt állapota, ami miatt a megnövekedett kormányerő késleltethette a magassági kormány előrenyomását,
- a növendék kormánymozgatást korlátozó, váratlan görcsös viselkedése, amely során a számára váratlanul bekövetkezett, ismeretlen repülőgépmozgás hatására maga felé rántotta a magassági kormányt, vagy görcsösen megtartotta a botkormányt.
