ZÁRÓJELENTÉS

2014-388-4

súlyos repülőesemény

Cessna 172 / Cessna 525

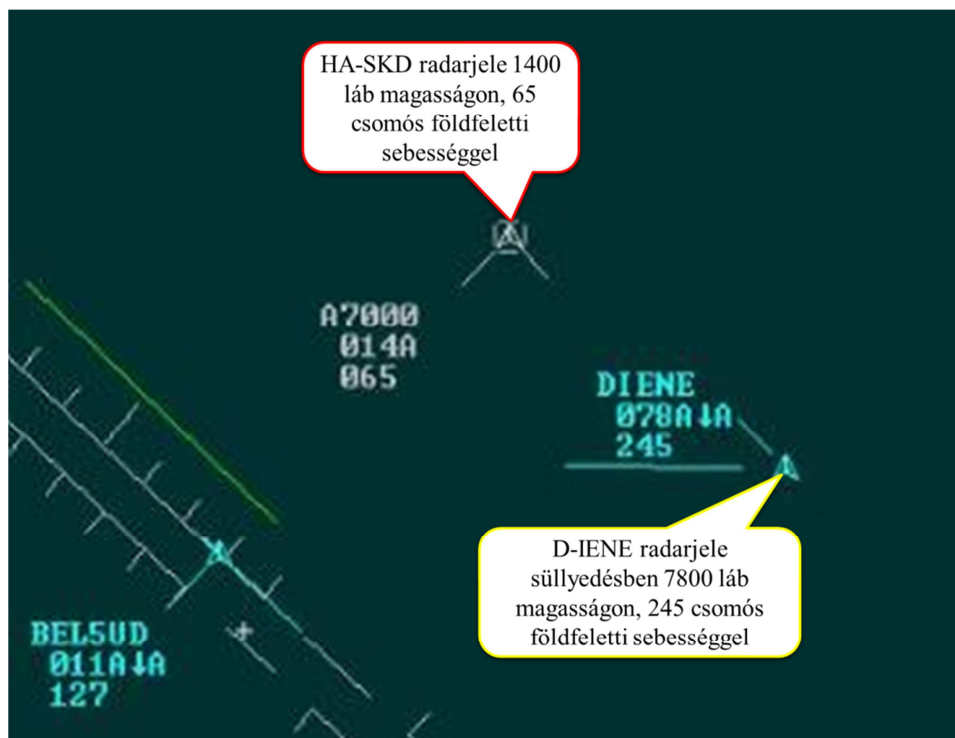
3. ábra: A HA-SKD feltűnése a radar képernyőjén

Gödöllő repülőtérrel felszállva 7000-es kóddal folyamatosan emelkedett QNH 1019 hPa szerint és 1400 láb magasságon jelent meg először a radarok képernyőjén, körülbelül 130 fokos irányon repülve, majd jobbra fordulva felvette a 310 fokos repülési irányt (3. ábra). A légi jármű folyamatosan emelkedett 2400 láb magasságig, amit 16:59:57-kor ért el.

17:02:16-kor a FIC tájékoztatta a HA-SKD lajstromjelű légi jármű személyzetét, hogy mielőtt rádióan bejelentkezett 7000-es transzponder kóddal, a bevezető irányító tájékoztatója szerint 2300-2400 lábig emelkedtek. Válaszként a légi jármű személyzete azt jelentette, hogy felszállás után emelkedtek QNH 1019 szerint 2000 lábig és jelenleg is 1900 lábon repül. A FIC légiforgalmi szolgálata válaszul azt a tájékoztatót adta, hogy még mindig 2100 láb magasságot lát a radarképernyőjén.

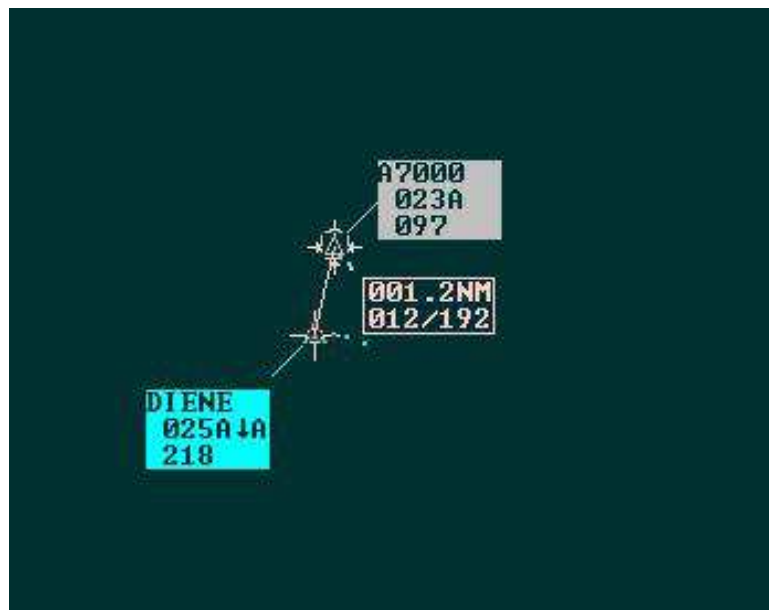
4. ábra: A két légi jármű között kialakult legkisebb elkülönítés

A két légi jármű között létrejött konfliktus Isaszeg térségében, QNH 1020 hPa szerint 2300 láb magasságon alakult ki (4. ábra).

A HA-SKD lajstromjelű légi jármű a rögzített radarképek alapján 2300 láb magasságig emelkedett, így veszélyes közelségbe került a LHBP 13R futópálya végső egyenesére tartó D-IENE lajstromjelű légi járműhöz. Az így kialakult legkisebb elkülönítés 1,2 tengeri mérföld vízszintes és 200 láb függőleges távolság. A HASKD hívójelű légi jármű az útvonala további szakaszaiban továbbra is 200-300 lábbal eltért az általa jelentett magasságtól.
